鴨川の現況把握等について

鴨川の主な土砂動態等について

堆積しやすいと思われる場所の施工後経過観察結果を踏まえた考察

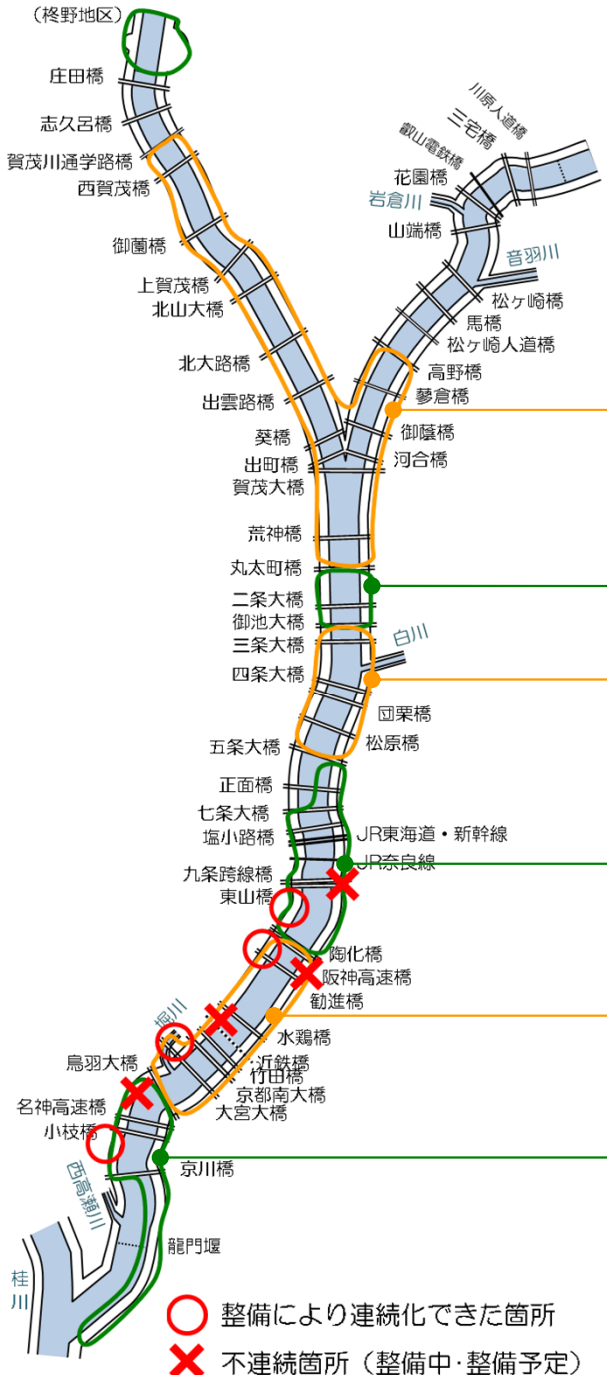
平成26年10月調査結果

- 平成14年調査結果と比べると、ほとんどの区間で増加
- 五条大橋より下流区間で増加率が大きい
(高水敷が整備され分断箇所が繋がりつつあるためと考えられる)

年間利用者数の算出には通年データが必要なため、27年度にも継続
27年度には、利用満足度調査、整備要望などのアンケート調査も行う予定

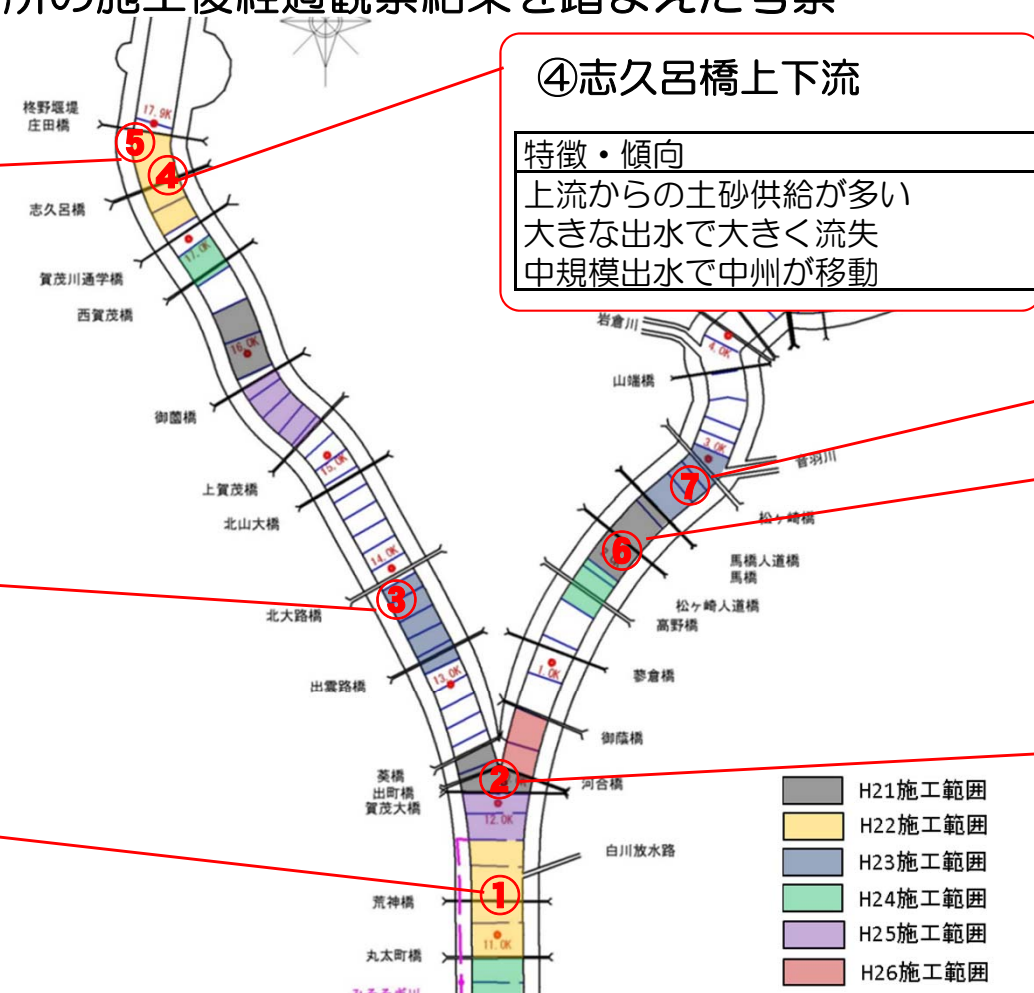
特徴・傾向
上流からの土砂供給が多い
大きな出水で表土流失
中規模出水まででは影響が小

特徴・傾向
上流からの土砂供給が多い
大きな出水で大きく流失
中規模出水で中州が移動

特徴・傾向
比較的堆積しやすい場所
大きな出水で表土流失

特徴・傾向
落差工下で堆積しやすい
大きな出水で流失、礫州化する
中規模出水では礫が堆積

特徴・傾向
比較的堆積しやすい場所
大きな出水で表土流失
中規模出水まででは影響が小

特徴・傾向
比較的堆積しやすい場所
大きな出水では流失、礫州化する
中規模出水では礫が堆積

特徴・傾向
出水時を含め非常に堆積しやすい
大きな出水で堆積（礫州化）が顕著
中規模出水でも礫の堆積が多い

- 出水に際して大きく土砂が堆積する場所である。大きな出水後に中州寄州管理が必要になる。

- 大きな出水では土砂が移動・流失し、中規模出水では堆積する傾向がみられる。
- 大きな出水が無い限り、継続的に中州寄州管理をしていく必要があると考えられる。

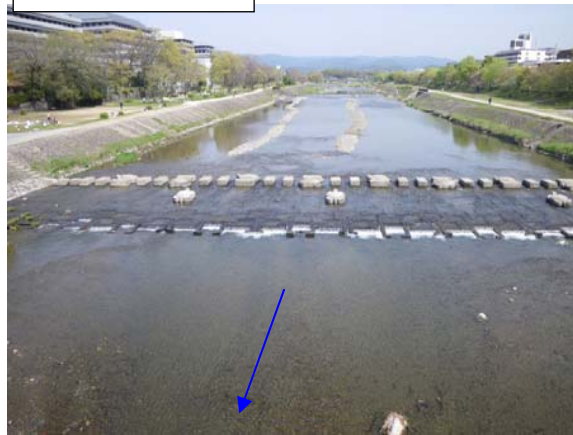
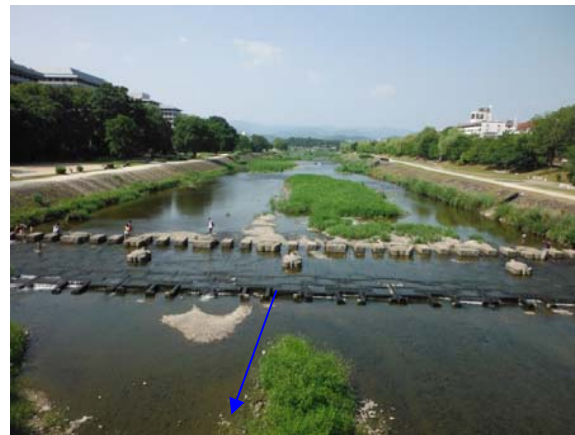
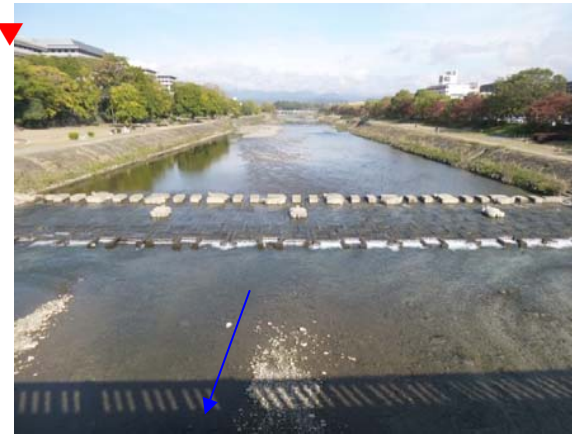
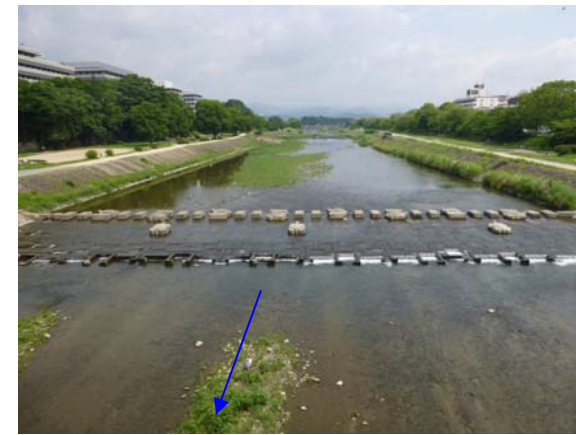
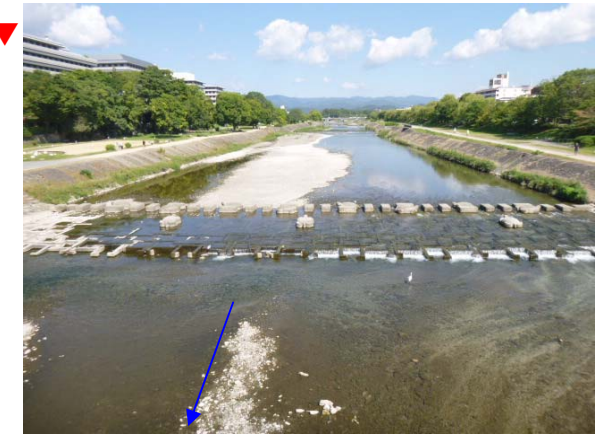
荒神橋(上流)

特 徴：上下流とも施工後 2 年程度で中州が形成されはじめており、比較的堆積しやすい場所と思われる。平成 25 年台風 18 号の出水で大部分が流失したが、平成 26 年の 2 度の中規模出水では中州の拡大がみられる。

要因考察：直線が連続する区間で、橋脚や落差工の傾き、少しの線形変化、中州・寄州の形成状況、縦断勾配、上流側の「みお筋」など、わずかな要因で堆積の状況（場所や規模等）が変わると思われる。

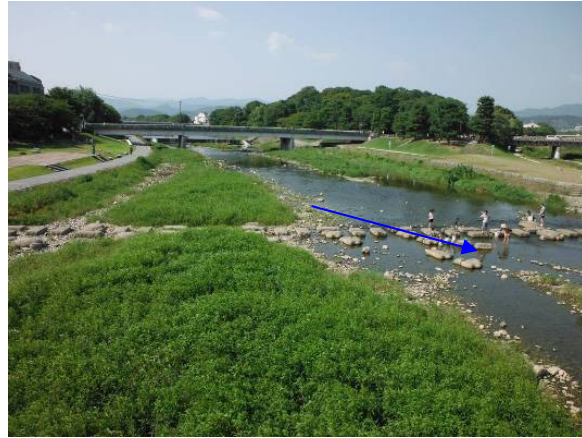
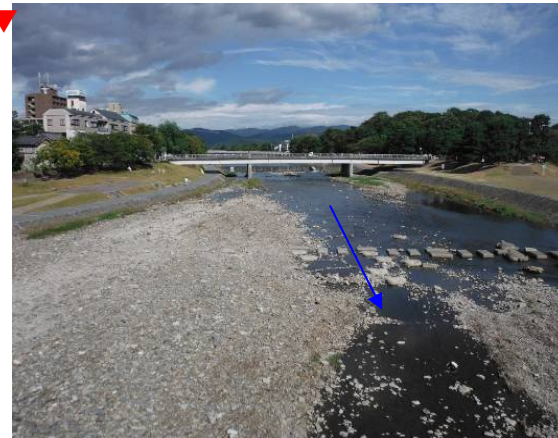
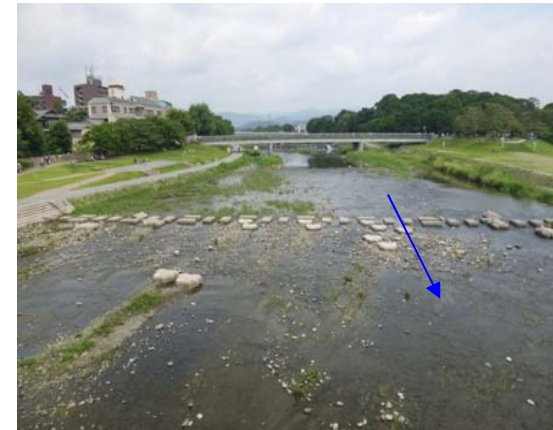
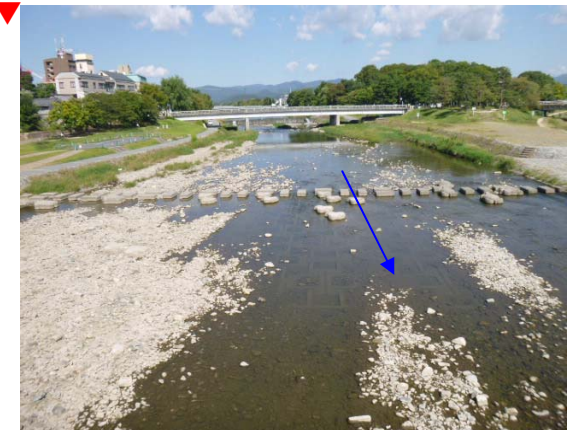
賀茂大橋上流

特 徴：賀茂川の飛び石上流右岸側は、施工後 3 年程度で寄州が発達。加茂川右岸、高野川左岸とももの出水時に堆積しやすいことを確認。

要因考察：賀茂川、高野川ともに合流部で河川法線が変化するため、流速の早い「みお筋」の内側（水裏側）は土砂が沈降しやすくなる。平成 25 年台風 18 号の出水、平成 26 年の 2 度の出水それぞれで、加茂川右岸と高野川左岸に寄り州が発達している。

→土砂除去実施→

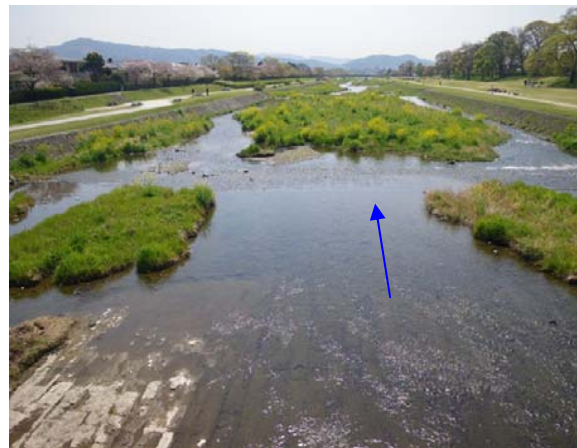
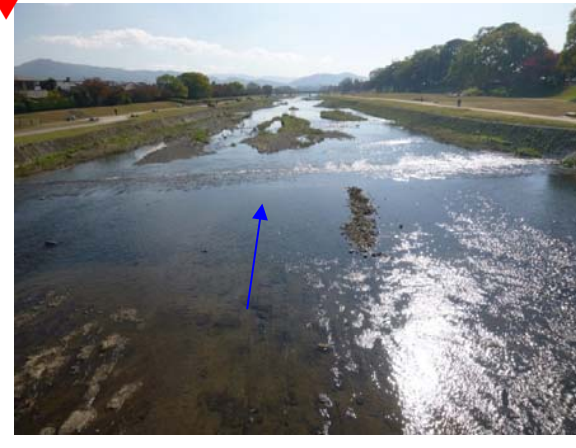
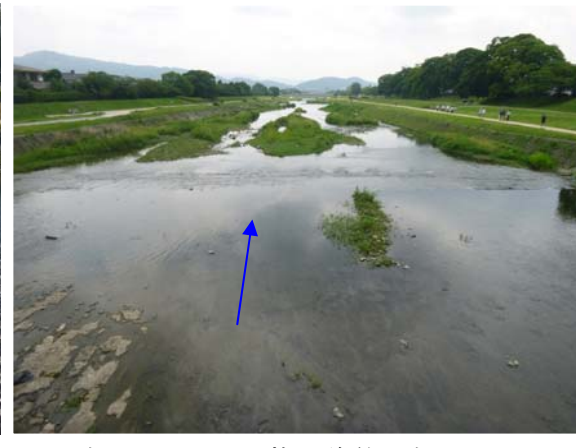
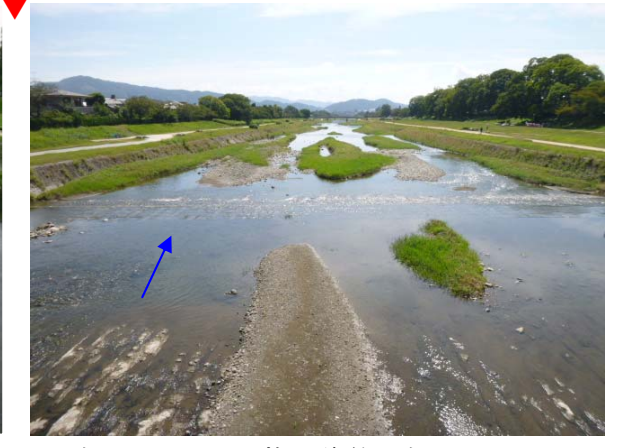
北大路橋(下流)

特 徴：施工後 1 年程度で落差工下流の中州が形成され、平成 25 年台風 18 号の出水で大きく流失したが、平成 26 年の 2 度の中規模出水では中州がやや拡大。
 要因考察：直線が連続する区間で、橋脚や落差工の傾き、少しの線形の変化、中州・寄州の形成状況、縦断勾配、上流側の「みお筋」など、わずかな要因でも堆積の状況（場所や規模等）が変わると思われる。落差工下流側は、流速が一旦落ちる場所であり、中州や寄州が形成されていくと考えられる。

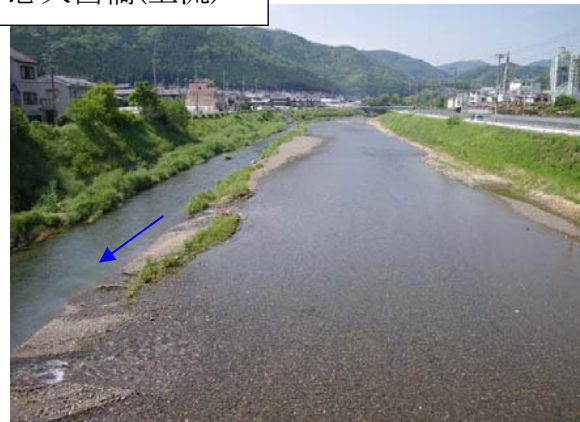
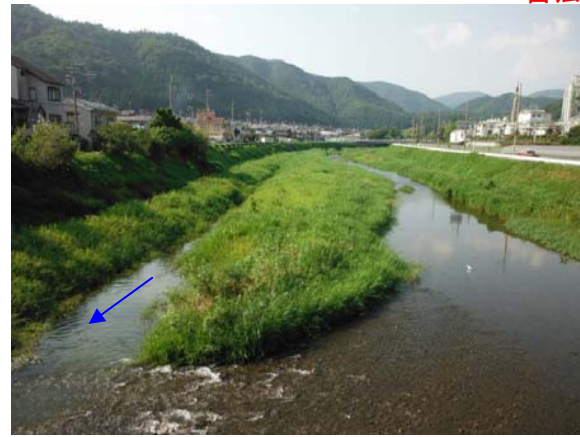
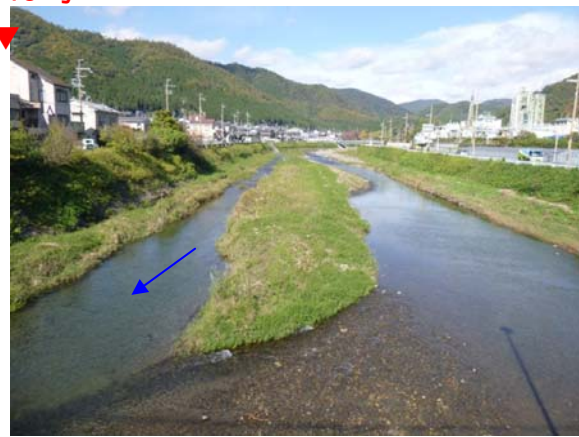
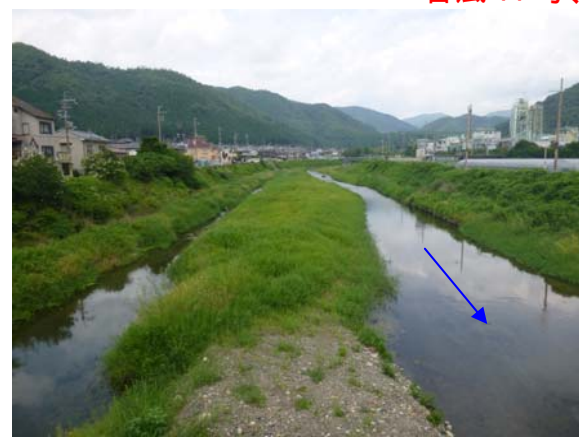
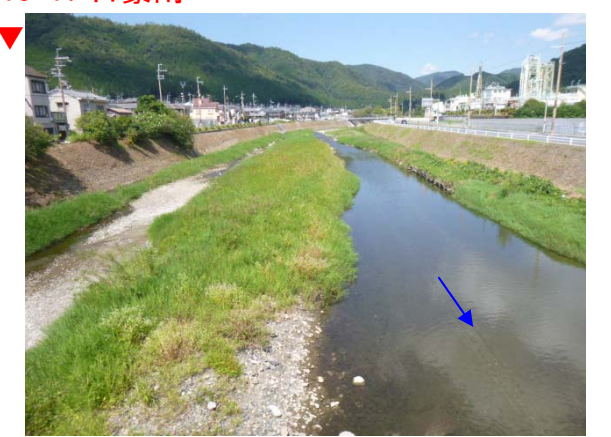
志久呂橋(上流)

特 徴：施工後まもなく上下流ともに中州が発達している。平成 25 年台風 18 号で大きく流失しているが、平成 26 年の出水では中州が右岸に拡大し、上流では寄州と一体化。
 要因考察：河川法線がカーブしている区間で、流速の早い「みお筋」の内側（水裏側）左岸に土砂が沈降しやすくなるはずであるが、大きなカーブ区間のなかでみお筋が蛇行している可能性がある。
 また、溪流部を除く鴨川の上流に位置しているため土砂供給量が多く、より堆積しやすい区間であると考えられる。

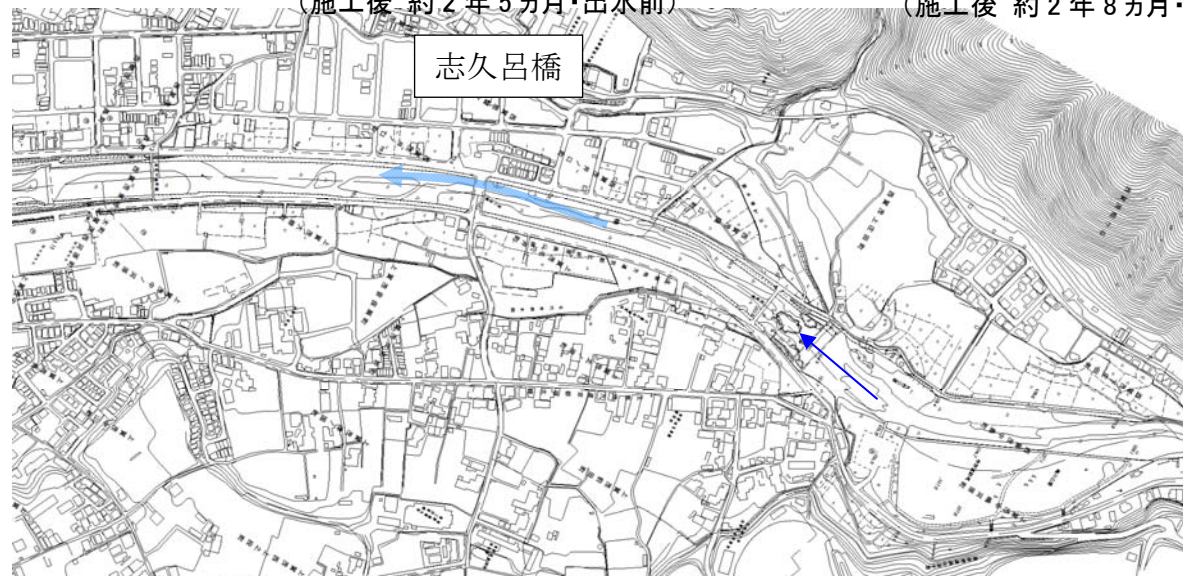
⑤庄田橋下流（平成 22 年度施工箇所）

※みお筋は想定

特 徴：施工後約 1 年で左岸側寄州が発達しており、堆積傾向が大きい区間である。平成 25 年台風 18 号の出水、平成 26 年 8 月の 2 度の出水ともに表土が流失している程度である。
 要因考察：河川法線がカーブしている区間であるため、流速の早い「みお筋」の内側（水裏側）は土砂が沈降しやすくなる。「みお筋」は右岸側にあり、施工後から左岸側寄州が発達している。また、溪流部を除く鴨川の上流に位置しているため土砂供給量が多く、より堆積しやすい区間であると考えられる。

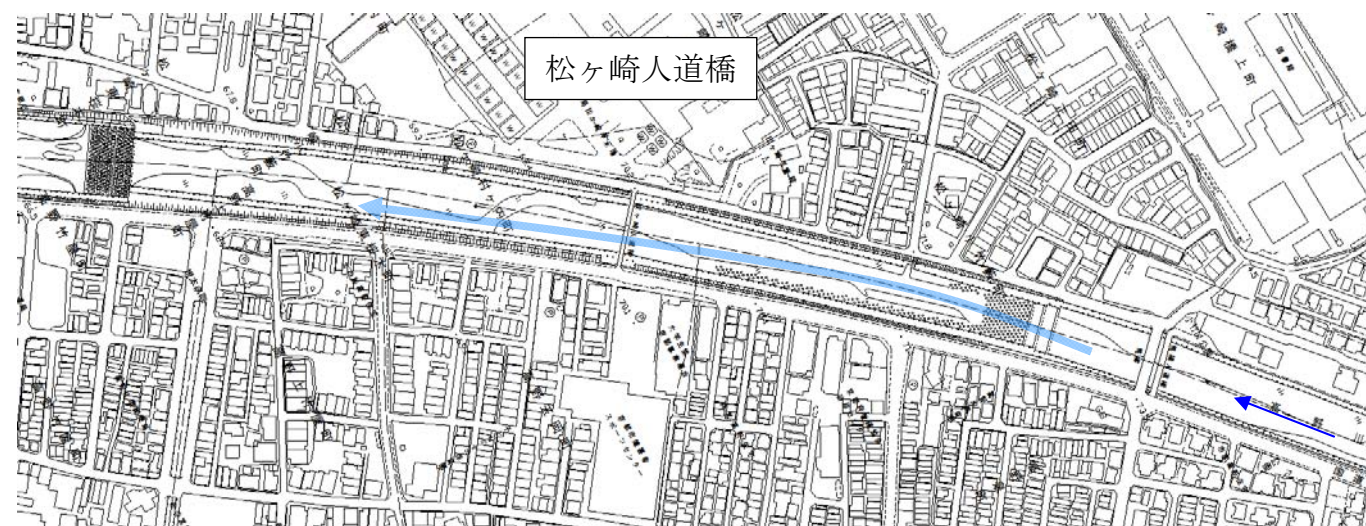
⑦松ヶ崎橋下流（平成 23 年度施工箇所）

※みお筋は想定

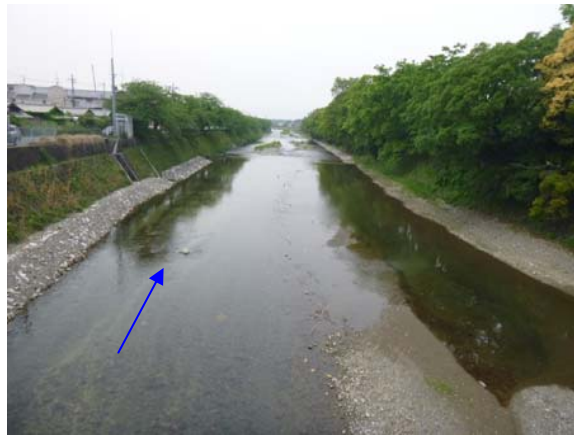
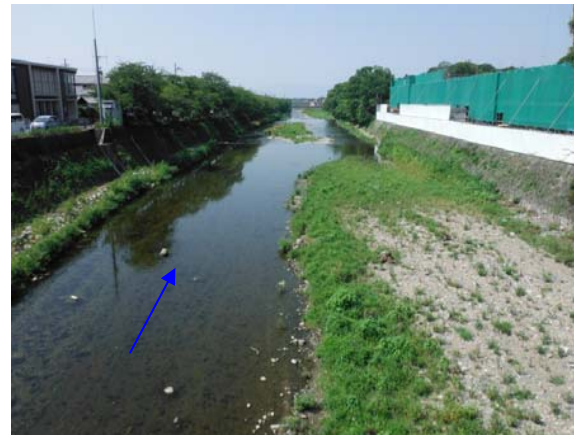
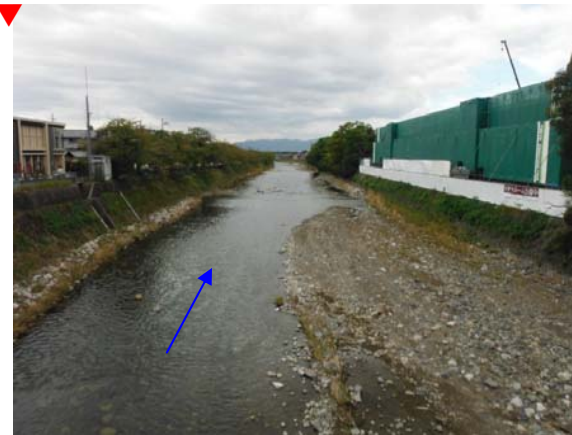
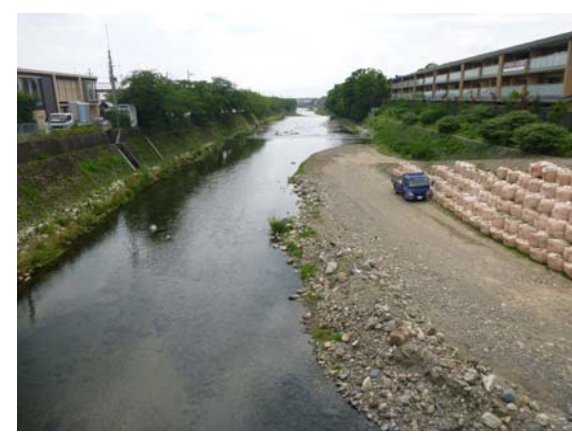
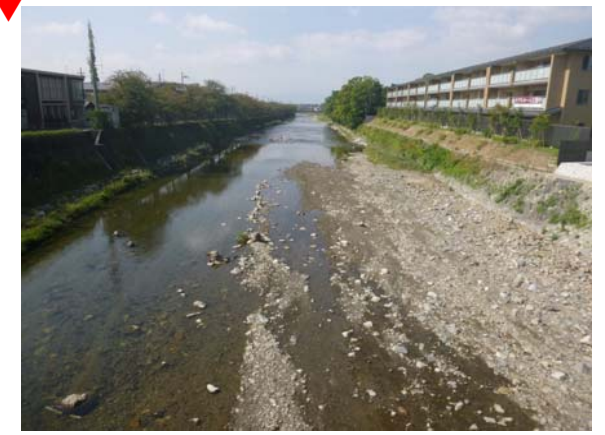
松ヶ崎橋(下流)

特 徴：施工後 1 年程度で右岸側寄州が形成されており、堆積しやすい箇所であると思われる。平成 25 年台風 18 号の出水では表土が流失した程度である。平成 26 年には橋上流左岸の護岸工事を行っており、出水による変化が確認しづらい。

要因考察：河川法線がカーブしている区間であるため、流速の早い「みお筋」の内側（水裏側）は土砂が沈降しやすくなる。「みお筋」は左岸側にあると思われる、施工護に右岸側寄州が発達してきたことから、今後、発達していく可能性がある。

2014 年 7 月 17 日 (施工後約 2 年 4 ヶ月)
(H25 台風 18 号後 約 10 ヶ月)
上流左岸で護岸工事を施工中
