一級河川 由良川水系

由良川下流圏域河川整備計画（変更）

中間案（原案）

京 都 府

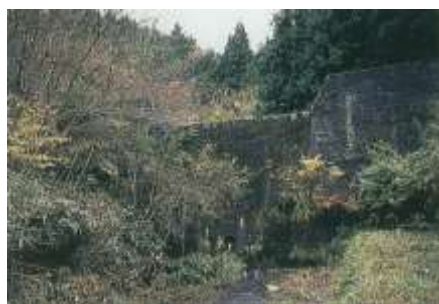
図 1-5 周辺の景観にとけ込むえん堤  
(雲原砂防施設群)

また、雲原川上流部に位置する雲原砂防施設群は我が国の砂防計画の先駆けとして、平成 18 年 7 月に砂防施設としては初めて国の登録記念物に登録された。それを契機に地域の活性化に向けた様々な取り組みが行われている。

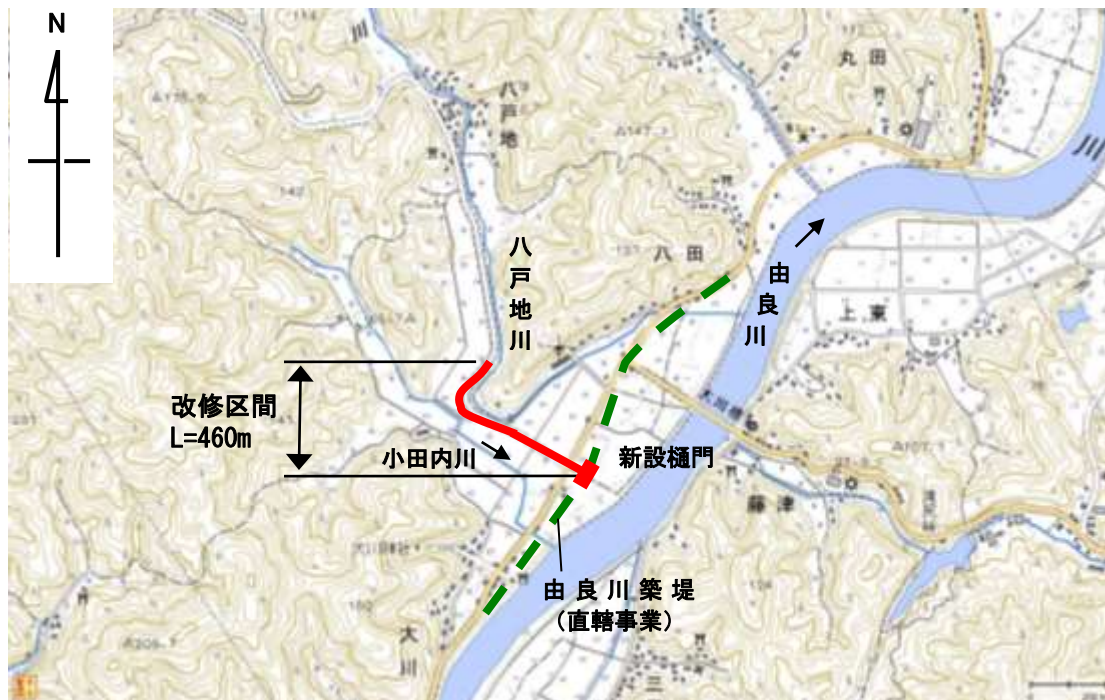
図 2-2 八戸地川改修区間位置図

平成16年台風23号洪水により、八戸地川下流域の緊急輸送道路に指定されている国道175号が冠水した。このため、平成16年台風23号洪水と同規模（概ね10年に1回程度で発生する降雨規模）の出水を安全に流下させることを目的とし、本川築堤計画における樋門設置予定位置から上流約460mの区間について、付替え河川整備（約200m）と現川部の河道拡幅を行う。なお、整備にあたっては国の築堤事業と連携して実施する。

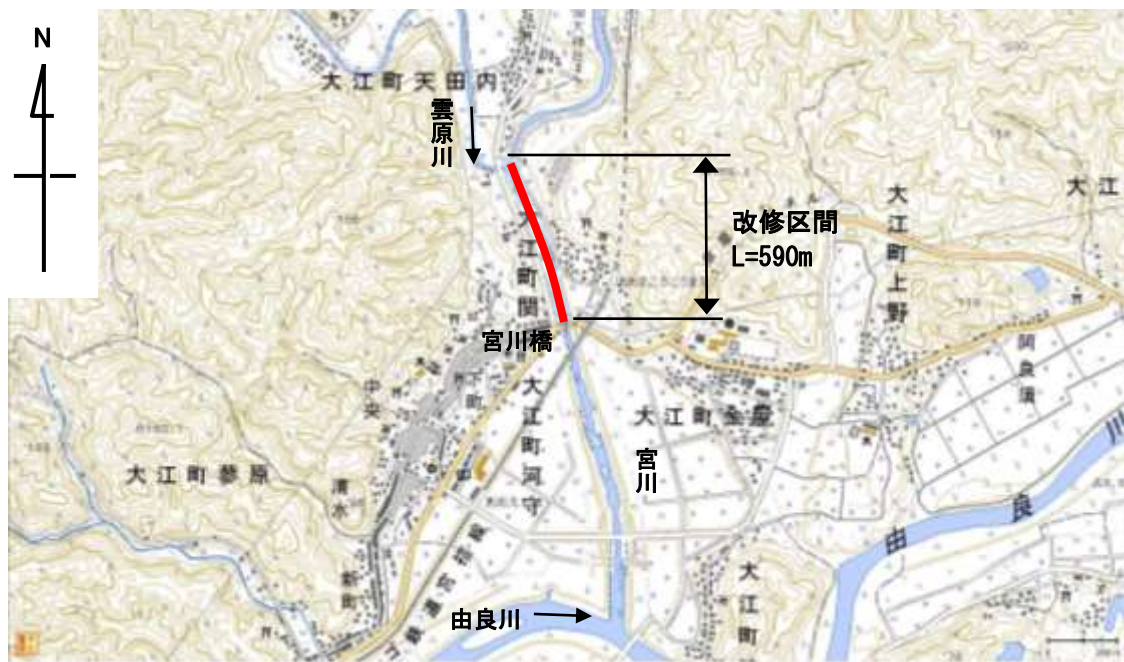
図 2-5 宮川改修区間位置図

現在の宮川は直轄施工である宮川橋下流を除き、川幅が狭い。そこで、平成 16 年台風 23 号洪水と同規模（概ね 10 年に 1 回程度で発生する降雨規模）の出水を安全に流下させることを目的とし、宮川橋から雲原川合流点までの約 590m 区間について、築堤及び河道拡幅を行う。なお、整備にあたっては由良川本川の計画高水位影響範囲における築堤については国が、低水部の河道拡幅等その他の整備については府が役割分担をして実施する。

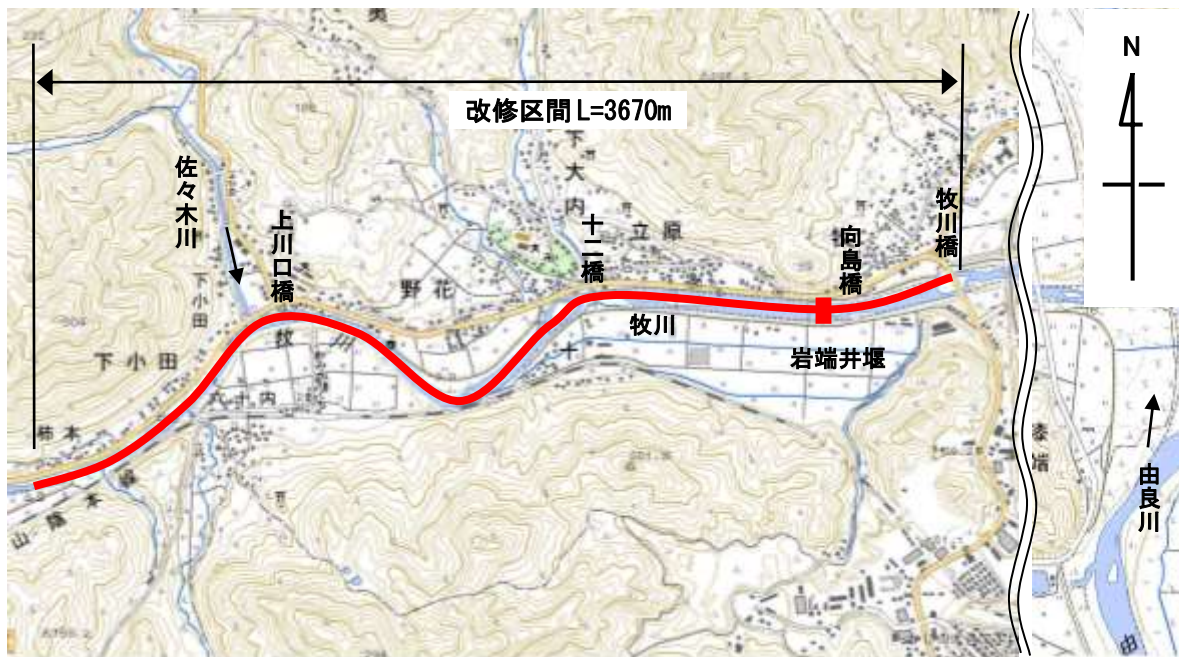
図 2-8 牧川改修区間位置図

現在の牧川は直轄施工である牧川橋下流を除き、流下能力が低い。そこで、平成 16 年台風 23 号洪水と同規模（概ね 30 年に 1 回程度で発生する降雨規模※）の出水を安全に流下させることを目的とし、牧川橋から上流約 3,670m の区間について、築堤、河床掘削、橋梁架替、堰改築等を行う。

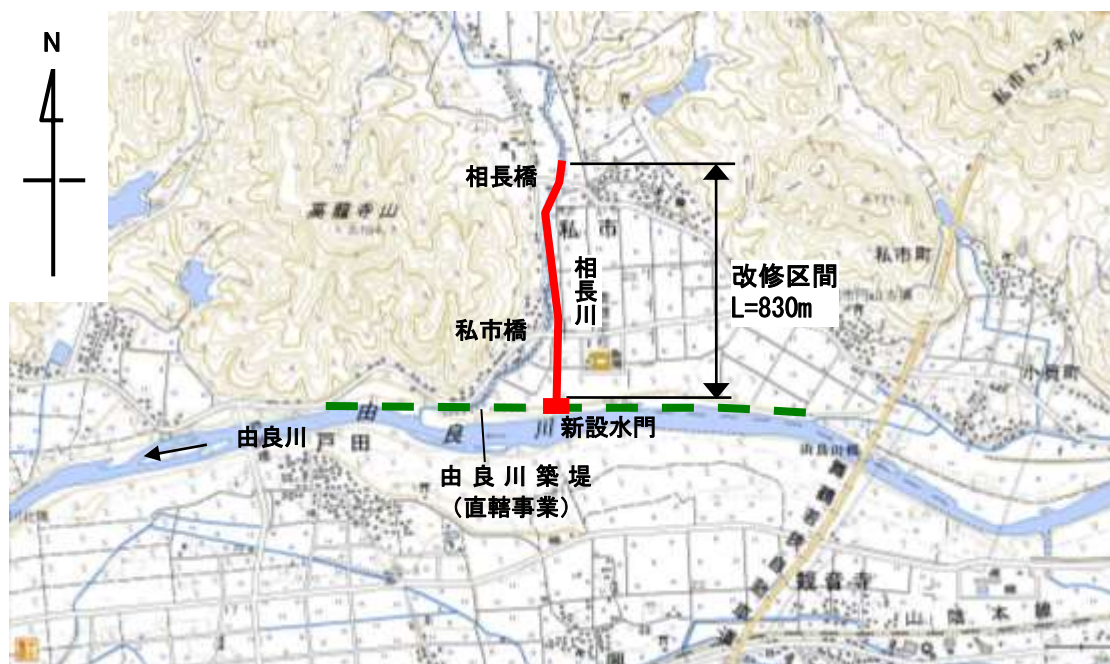
図 2-15 相長川改修区間位置図

相長川はほぼ全区間に渡り流下能力が低いため、平成 16 年台風 23 号による出水により下流部で民家浸水被害が生じた。そこで、平成 16 年台風 23 号洪水と同規模（概ね 10 年に 1 回程度で発生する降雨規模）の出水を安全に流下させることを目的とし、由良川合流点から府道上流までの約 830m 区間について、セミバック堤方式※による築堤及び付替え河川整備を行う。なお、整備にあたっては国の築堤事業と連携して実施する。

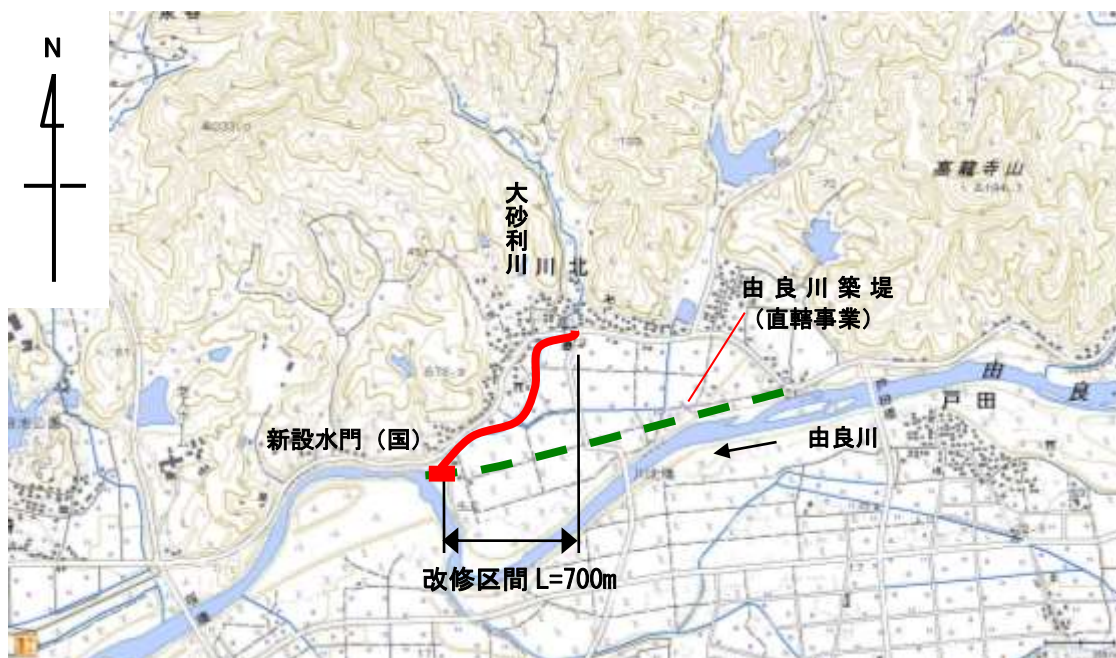
図 2-21 大砂利川改修区間位置図

大砂利川は全区間に渡り流下能力が低く、平成 16 年台風 23 号洪水により、下流部で浸水被害が生じたため、平成 16 年台風 23 号洪水と同規模（概ね 10 年に 1 回程度で発生する降雨規模）の出水を安全に流下させることを目的として由良川合流点から府道までの区間（約 700m）について、築堤、河道拡幅、河床掘削及び橋梁架替を行う。なお、整備にあたっては国の築堤事業と連携して実施する。

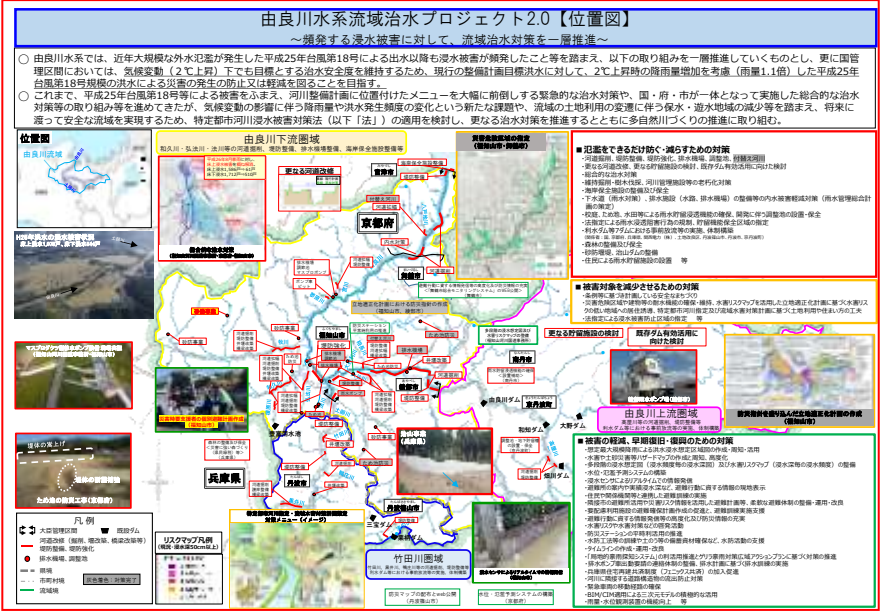
図 3-1 由良川水系流域治水プロジェクト 2.0（令和 7 年 5 月版）

気候変動による水害リスクの増大に備えるため、流域全体のあらゆる関係者が協働し、流域全体で被害を軽減させる「流域治水」を計画的に推進するため、由良川流域の国、府、市町などのあらゆる関係者による「由良川水系流域治水協議会」を令和2年8月に設立し、各機関が取組む治水対策をとりまとめた「由良川水系流域治水プロジェクト」を令和3年3月に策定及び公表した。このプロジェクトに基づき、各機関が治水対策を推進するとともに、必要に応じてプロジェクトを見直すなど、継続的にフォローアップしながら流域治水に取り組む。
