府民公募型安心・安全整備事業（府民提案型）技術審査一覧【京都市域】

資料3-1

府民公募型安心・安全整備事業（市町村協働型・府民提案型）

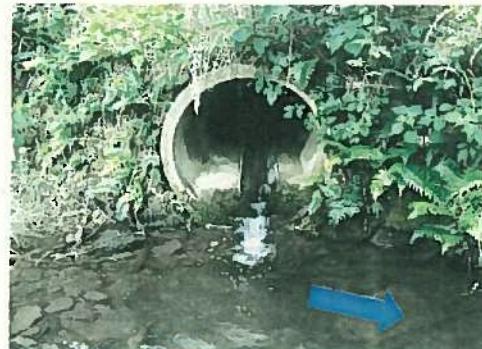
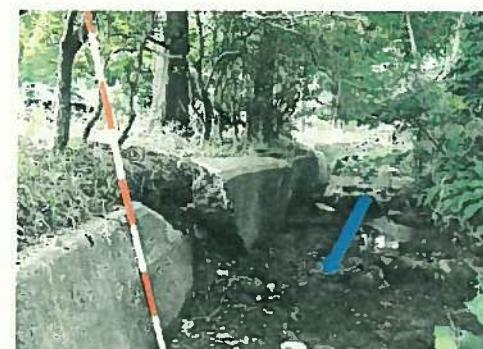
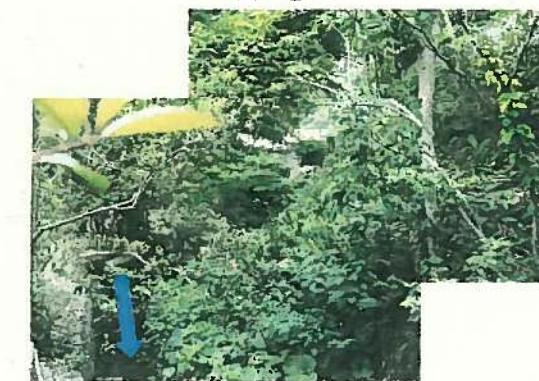
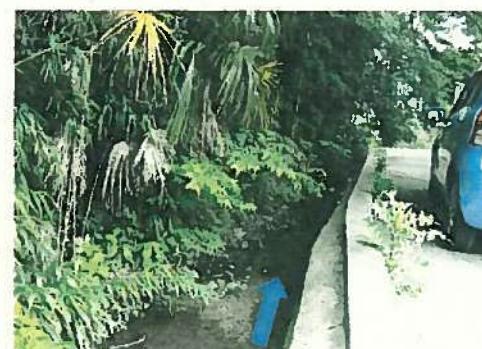
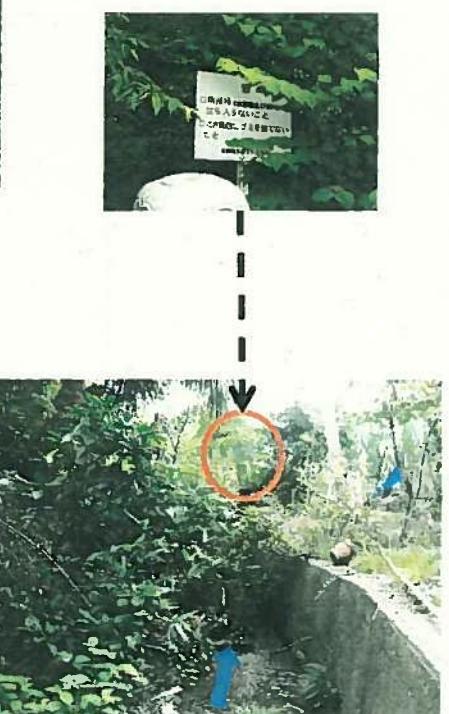
番号	2	写真
路線・河川名等	鴨川・鴨川公園	
所在地	キヨウトシ キタク カミガモ ナカシマカワラチョウ 京都市北区上賀茂中嶋河原町	
提案内容	提案者の住居裏を流れる鴨川河川敷地内水路の護岸補強並びに迷惑行為に対する啓発看板及び柵の設置。 (水路(宅地隣接部)延長:約30m、護岸崩落部:約2m)

写真②
現在の状況	当該水路は、鴨川左岸山側から流入する雨水を鴨川本流へ導水する河川施設である。水路の北(鴨川公園)側はコンクリート護岸であるが一部に崩落が見られ、南側は土羽構造で一部に浸食も見られる。また、周辺からの視界に入りにくく見通しの悪い場所でもあり、河川・公園利用者によるゴミ捨て等の迷惑行為が見受けられる一方で転落の危険性もある。

写真④
対応案及び実施不可の場合の理由	破損した護岸構造物は修復するとともに、土羽部を補強し流水による浸食防止を図る。また、河川・公園利用者の転落防止用の柵を周囲に設置する。

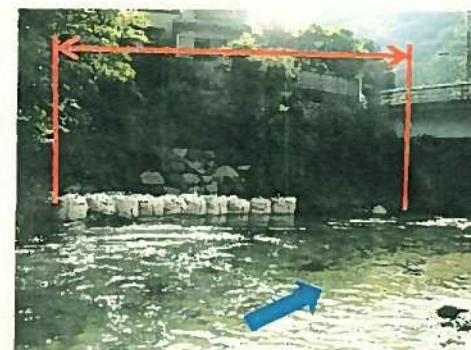
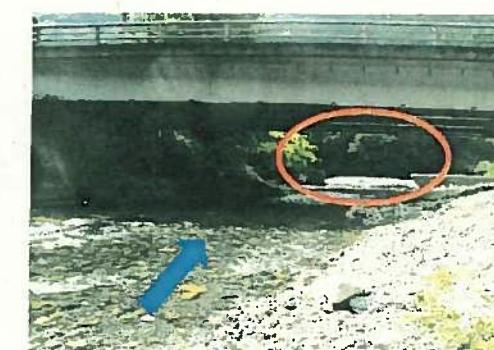
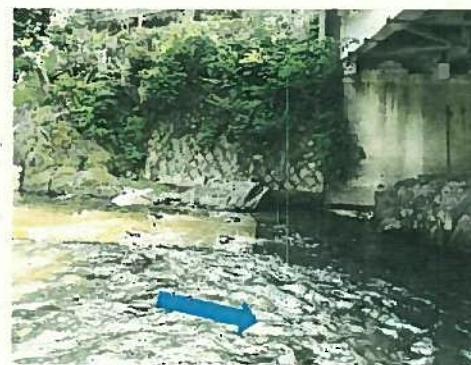
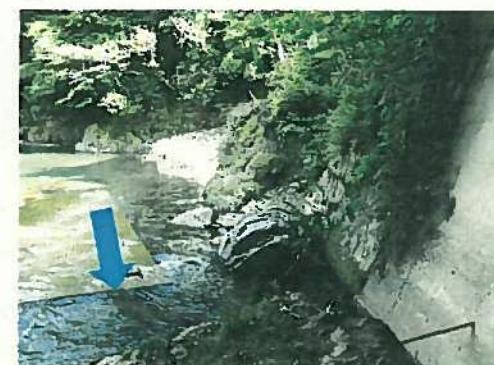
写真①
現 在 の 状 況	提案箇所下流の横断構造物(井堰)の破損(右の写真②)に伴う土砂流出により、周辺は河床低下が著しい。提案箇所では、崩落の恐れのある河岸脚部の浸食を防止するため、大型土のうによる応急対策を行っている。また、橋台の上流側に接する護岸脚部も著しく洗掘されており、石積みの護岸が不安定な状態になっている。

写真②
対応案及び実施不可の場合の理由	周辺の土砂流出(河床低下)の防止を図るとともに、護岸の再整備と根継ぎ・根固めにより安全を確保する。	
位 置 図

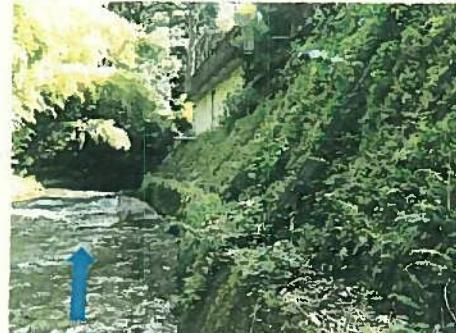
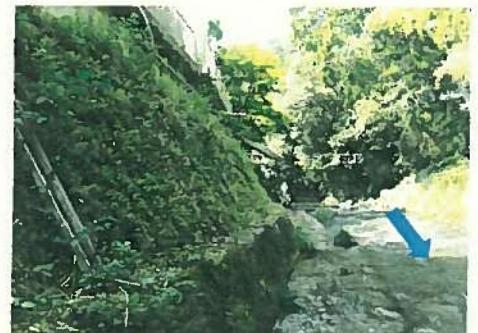
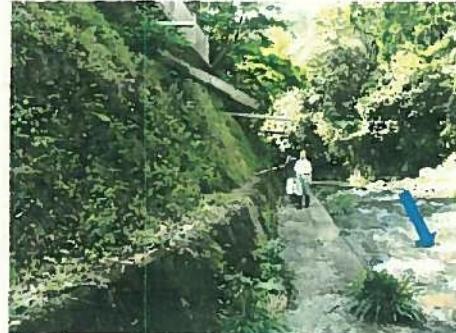
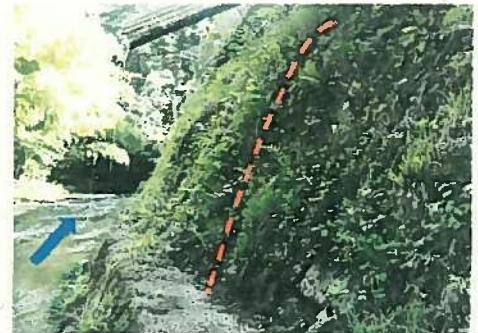
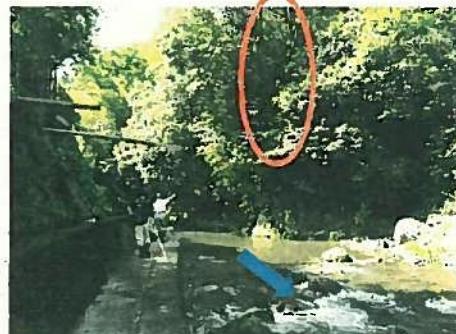
番号	4	写真
路線・河川名等	鞍馬川	
所 在 地	キョウトシ サキヨウク クラマ ニ セ チョウ 京都市左京区鞍馬二ノ瀬町	
提 案 内 容	変状をきたしている住宅横の石積み護岸を補強するとともに、倒木の恐れのある対岸法面の大木(右の写真⑤)を伐採する。 (護岸延長:約80m)

写真①
現 在 の 状 況	提案箇所の護岸は老朽化した空石積みの護岸で、はらみ出し等の変状(右の写真④)がみられ、護岸上部の宅地への影響も懸念される。

写真②
対応案及び実施不可の場合の理由	護岸の倒壊を未然に防止するため、宅地への影響に配慮しながら既設護岸を補強する。また、対岸の大木も関係者と調整の上で伐採を行う。

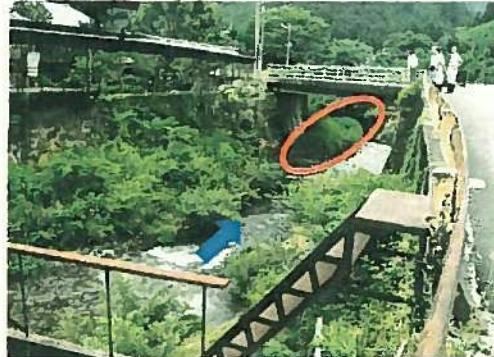
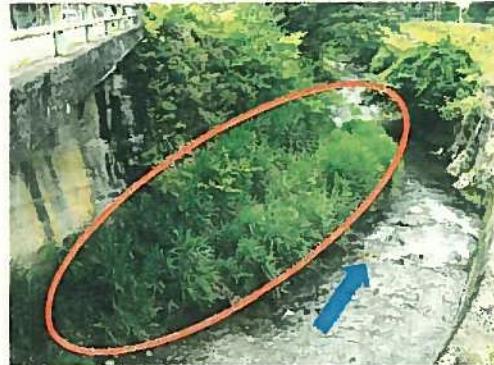
現 在 の 状 況	河道が屈曲した区間の内側に土砂が堆積し、流水の妨げになっている。	写真①
対応案及び実施不可の場合の理由	堆積土砂等を除去し、深掘れ箇所に敷き均すなど、周辺の河床整正を行う。	
位 置 図

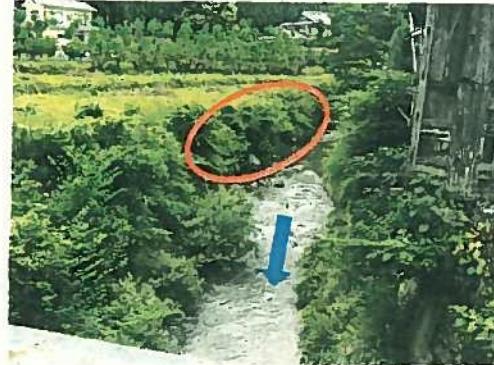
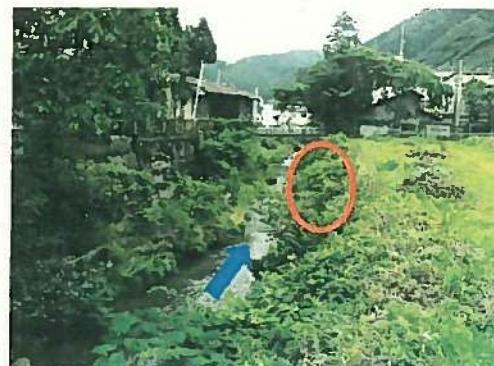
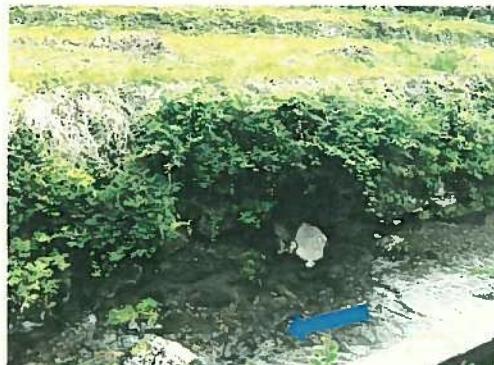
写真①
現 在 の 状 況	提案箇所は、巨石や玉石を積み上げた河岸となっており、流水による浸食や石の抜け等も見られ、今後の出水により崩壊の恐れがある。

写真②
対応案及び実施不可の場合の理由	護岸をより強固なものに整備する。	
位 置 図

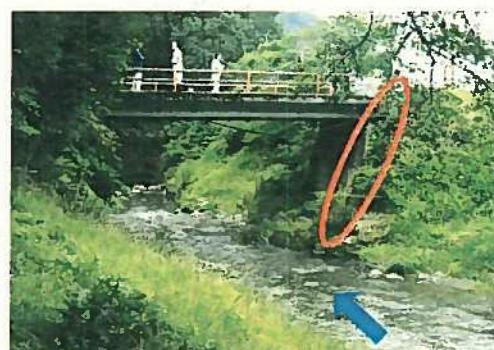
写真①
現 在 の 状 況	提案の地域の一部では、近年も床下浸水が発生しており、その際は住民が公民館に自主避難したこともあり、地域では増水時の避難体制を確立するため、今回、水位を確認するための量水標の設置を提案されているもの。

写真②
対応案及び実施不可の場合の理由	設置箇所等は河川管理者の立場から十分検討の上、提案の趣旨に添って量水標を設置する。	
位 置 図

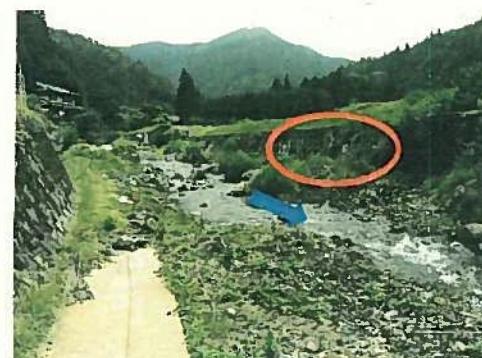
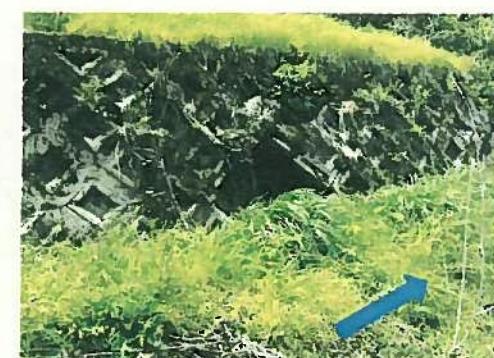
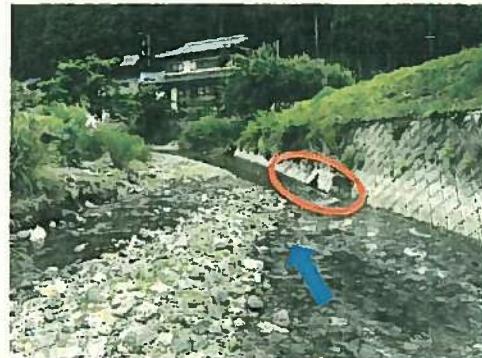
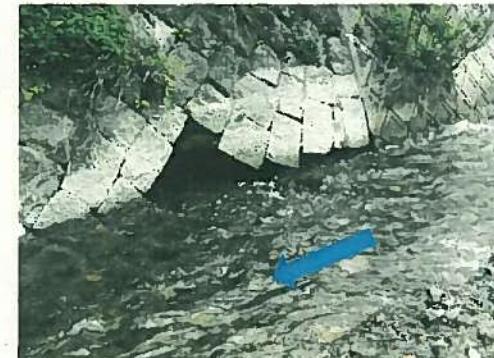
写真①
現在の状況	左・右岸で1箇所づつ護岸の一部が崩落している。

写真②
対応案及び実施不可の場合の理由	今後の出水による増破を防ぐため、護岸を復旧する。	
位置図

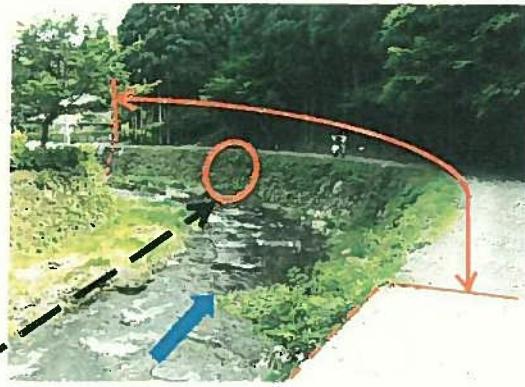
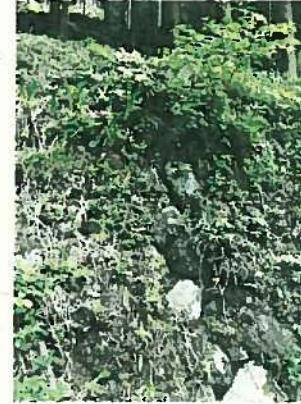
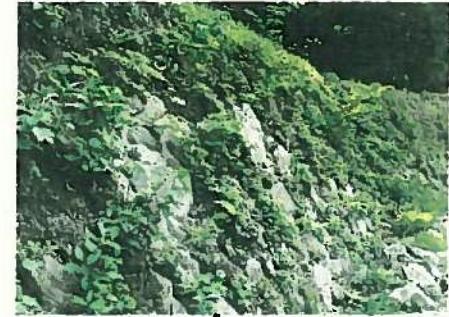
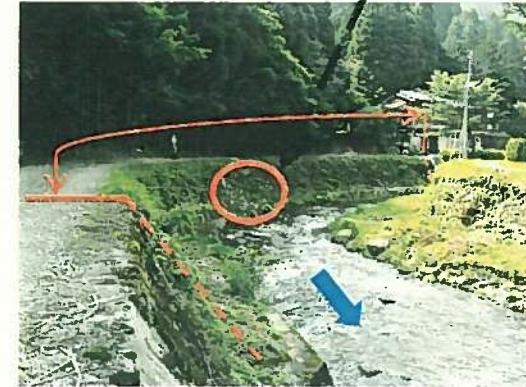
現 在 の 状 況	提案の区間は、前後区間(ブロック積の護岸)に比べて脆弱な構造の空石積みの護岸が施されており、老朽化に伴い積み石の一部に崩落も見られる。また、当該箇所はカーブ中で水衝部となっており、今後の出水により大規模な崩壊の危険性がある。

写真②
対応案及び実施不可の場合の理由	既設護岸前面への張コンクリートによる補強や一定区間の根継ぎにより、護岸を再整備する。
