**府民公募型安心・安全整備事業（府民提案型）技術審査一覧【京都市域】**

# 府民公募型安心・安全整備事業( 市町村協働型 ・(府民提案型) )

番号	10-1	写真
路線・河川名等	高野川	
所在地	キョウトシ サキヨウク タカノ タデハラチョウ タカノ ニシビラチョウ 京都市左京区高野蓼原町～高野西開町	
提案内容	京都バスの「御蔭橋」、「清水町」、「蓼倉橋」の各北行きバス停周辺の通路(横断歩道からバス停までのアプローチ部)を歩きやすくすること。

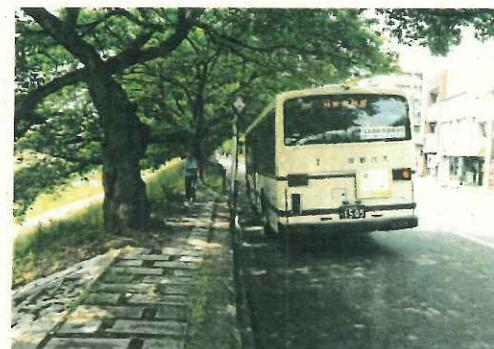
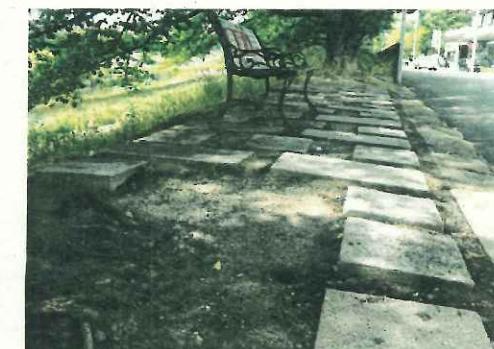
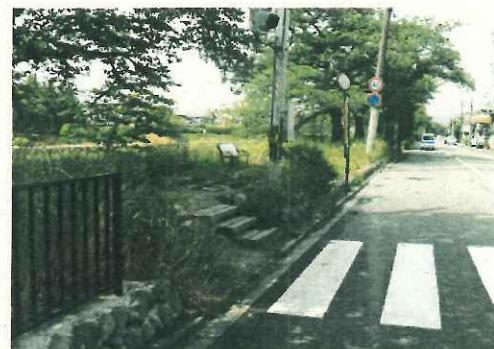
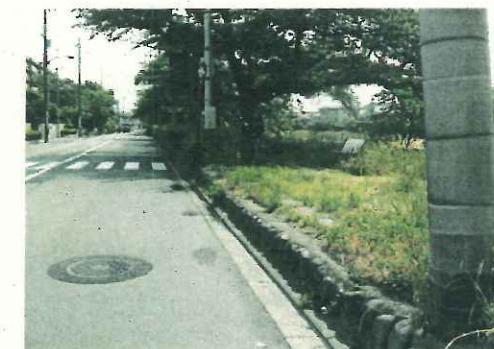
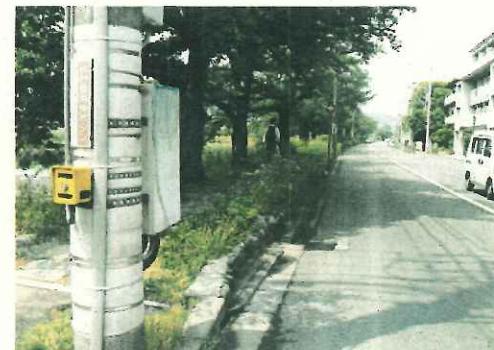
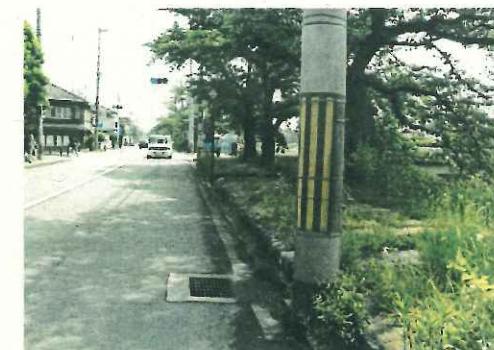
写真①
現在の状況	各バス停周辺には歩道がなく、バス利用者は高野川の堤防天端を利用されているが、敷石と敷石の間の土が洗い流されるなどして天端の上面に凸凹や段差が生じている。

写真②
対応案及び実施不可の場合の理由	堤防天端の凹凸や段差を解消する。

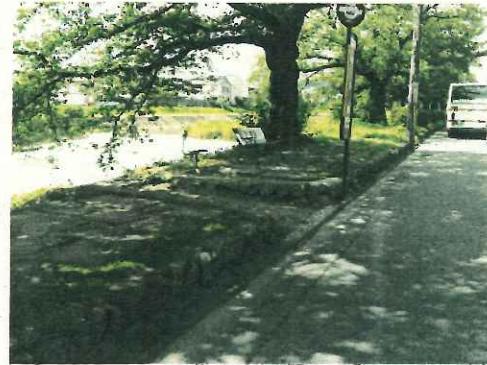
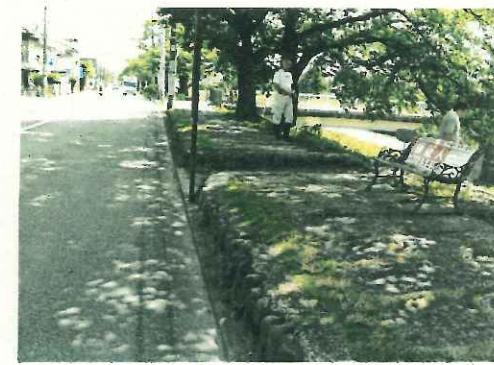
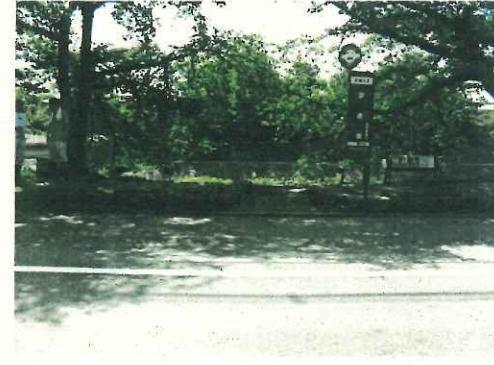
番 号	10-2	写 真
路線・河川名等	高野川	
所 在 地	キョウトシ サキヨウク タカノ ニシビラチョウ 京都市左京区高野西開町	
提 案 内 容	京都バスの「御蔭橋」バス停付近の段差を解消する。

写真①
現 在 の 状 況	提案箇所の段差は、高野川の高水敷に至る階段への取り付けのため、一段低くなっているもの。

写真②
対応案及び実施不可の場合の理由	バス停への導線、階段への取り付け、バス乗降時の安全などを勘案の上、通路のフラット化、スロープ化を行う。

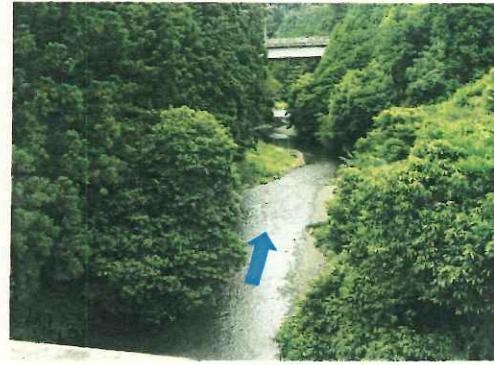
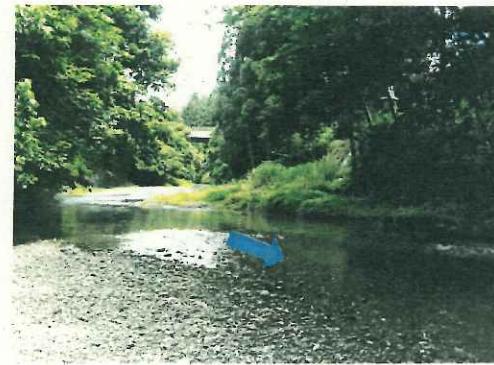
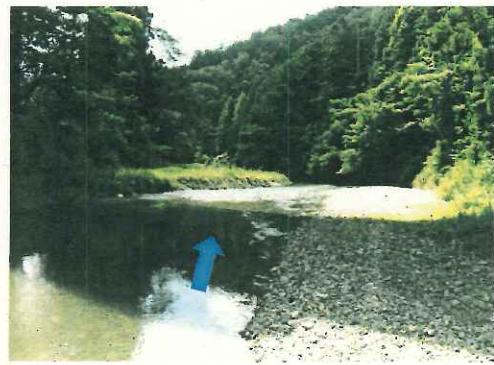
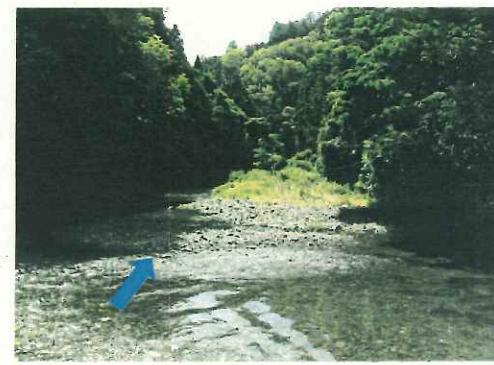
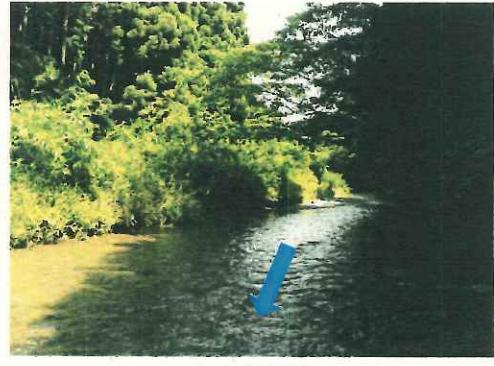
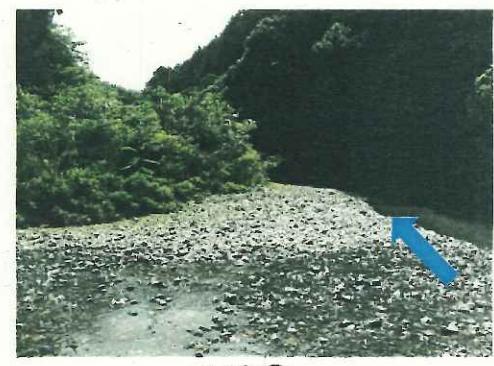
番号	11	写真
路線・河川名等	鞍馬川	
所在地	京都市左京区静市市原町 キヨウツシ サキヨウク シズイチイチハラチョウ	
提案内容	①堆積土砂を除去する。(延長:約400m) ②上流からの土砂供給をおさえる。 ③東北部クリーンセンターからの放流量をおさえる。

写真①
現在の状況	提案の全区間にわたり、土砂が堆積傾向にあり、疎通能力が低下している。

写真②
対応案及び実施不可の場合の理由	①堆積の著しい区間を中心に堆積土砂を除去する。 ②本事業の対象外。 ③本事業の対象外。

写真④
備考	堆積土砂の除去のみ実施。

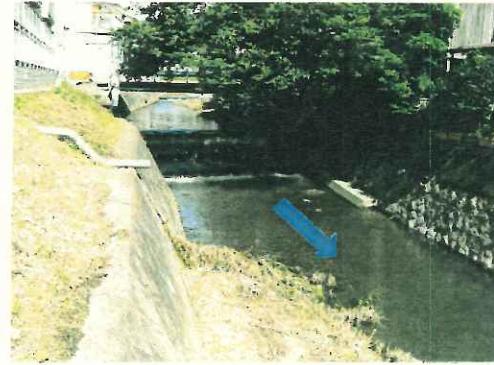
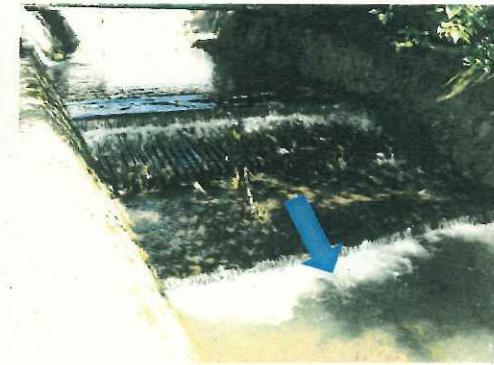
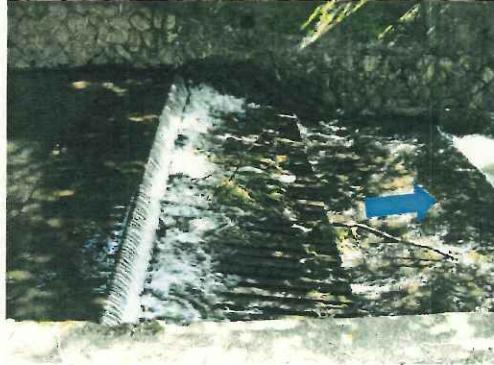
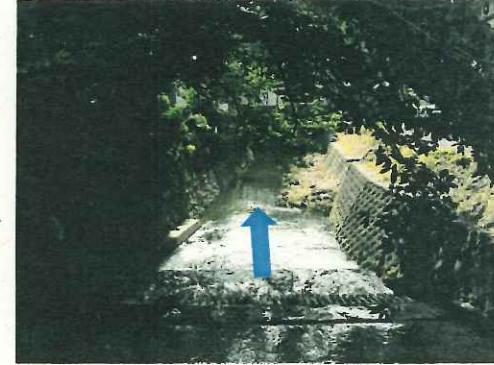
番 号	12	写 真	
路線・河川名等	四宮川		
所 在 地	京都市山科区四ノ宮川原町及び四ノ宮山田町 キヨウトシ ヤマシナク シ ミヤカワハラチョウヨウ シ ミヤヤマダチョウ		
提 案 内 容	落差工の水が流れ落ちる音を軽減するため、落差部を緩やかなスロープ形状にづくりかえる。

写真①	
現 在 の 状 況	落差工本体の老朽化や河床洗掘により、流水の音も大きくなっている。特に、水叩直下の洗掘は著しく、護岸構造物への影響が懸念される。

写真②	
対応案及び実施不可の場合の理由	落差工下流の河床洗掘は水叩長の不足が要因と考えられるため、水叩を継ぎ足すなど、一定区間において護床工を整備する。また、落差工本体も施設の延命化と合わせて水落ち音の軽減も図れるようスロープ形状に改良する。		
位 置 図

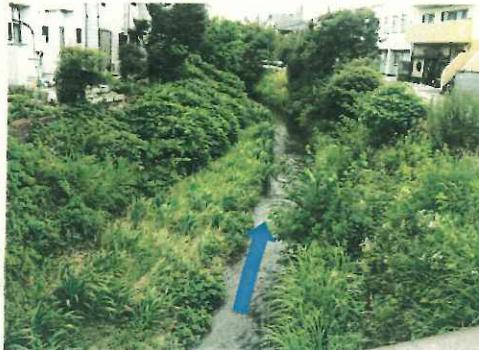
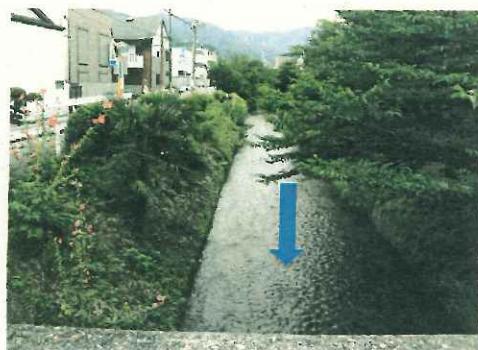
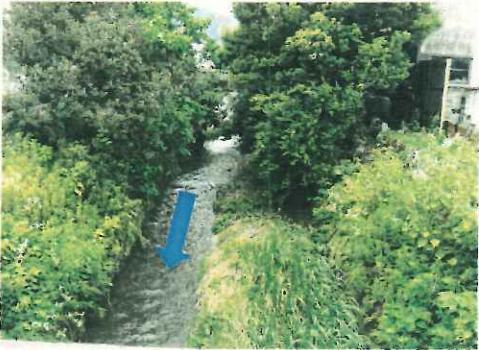
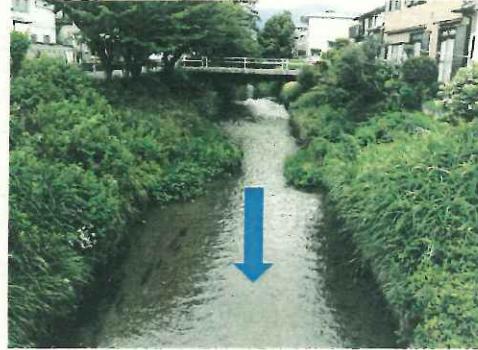
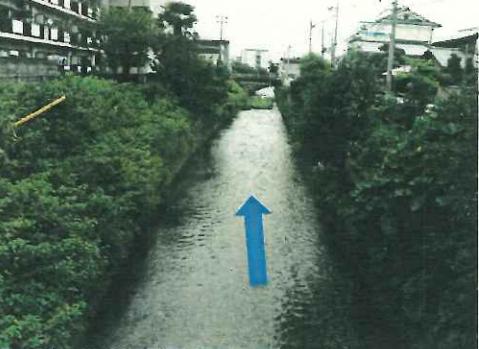
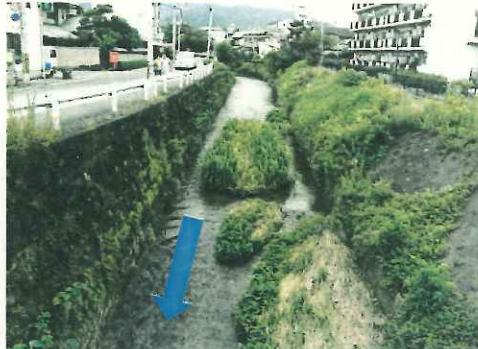
番号	13	写真
路線・河川名等	有栖川	
所 在 地	京都市右京区嵯峨広沢御所ノ内町～嵯峨新宮町 キヨウトシ ウキヨウク サガ ヒロサワゴショ ウチヨウ サガ シングウチョウ	
提 案 内 容	①法面に茂った木(桜、柿の木を除く)の伐採と除草 ②堆積土砂の除去 (延長:約350m)

写真①
現 在 の 状 況	提案箇所は、人家連担地を流れる掘込河道の区間で、河岸に繁茂した木々により見通しが悪く、護岸構造物や法面の変状も確認しにくい状況にある。また、全区間にわたり、河床高は土砂の堆積により上昇傾向にある。

写真②
対応案及び実施不可の場合の理由	①倒木や根腐れにより、洪水の流下や河岸の安定に支障のある大木を中心に伐採を行う。 ②堆積土砂を除去し、本来の河積を確保する。

写真④
備 考	除草は維持管理の中で対応。

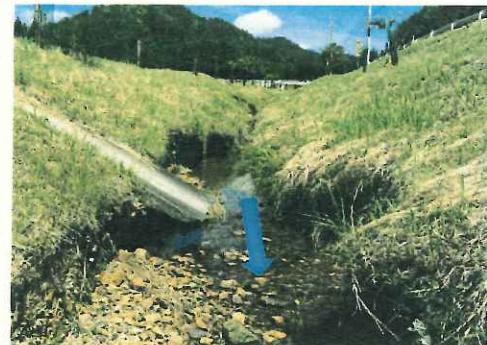
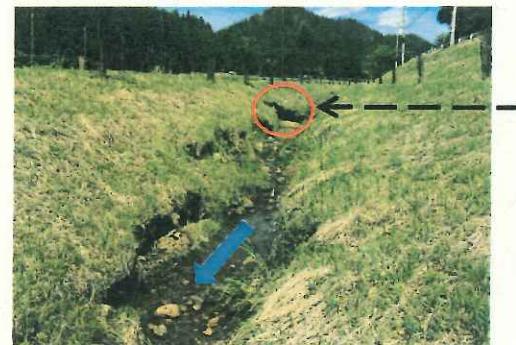
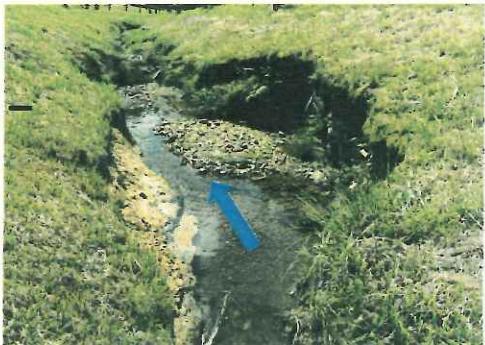
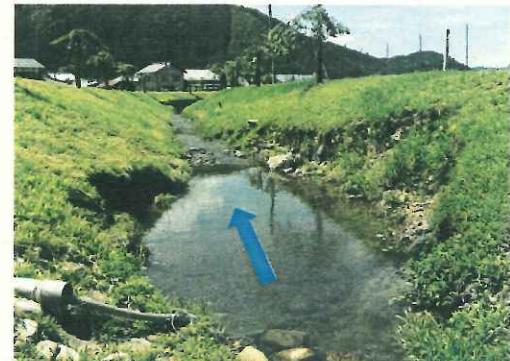
番号	15	写真
路線・河川名等	三明谷川	
所 在 地	京都市右京区京北塔町 キョウトシ ウキヨウク ケイホクトウ チョウ	
提 案 内 容	崩落した法面の修復と堆積土砂の除去 (全体延長約900mの内、約300m間に崩落箇所が点在)

現 在 の 状 況	提案箇所は、緩勾配の土羽法面で河道を形成しているが、上流部を中心に、流水による河床洗掘と側方浸食が進み、法裾の崩落箇所が点在している。また、崩落した土砂等の流出により、下流部は土砂の堆積傾向がみられる。

対応案及び実施不可の場合の理由	今後の出水による増破を防ぐため、一定区間に護床工を施し、崩落した法面は補強を加えて機能復旧するとともに、土砂堆積の顕著な箇所はこれを除去することにより、本来の治水安全度を確保する。	
位 置 図

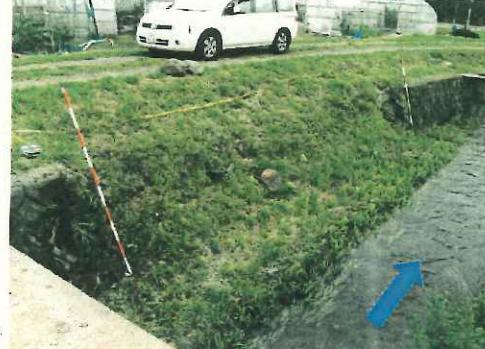
〈写真①(箇所A)〉	
現 在 の 状 況	河道は蛇行がはげしく護岸の抜け区間が点在しており、河岸の浸食や老朽化した石積み護岸の崩落等が見られる。

番号	17-1	写真	
路線・河川名等	室地川		
所 在 地	京都市右京区京北田貫町 キヨウシ ウキヨク ケイホクタヌキ チョウ		
提 案 内 容	護岸工事の実施。 (箇所A:約9m、箇所B:約3m) (箇所C:約4m、箇所D:約6m)

〈写真②(箇所B)〉	
対応案及び実施不可の場合の理由	今後の出水による増破を防ぐため、護岸を整備する。		
位 置 図

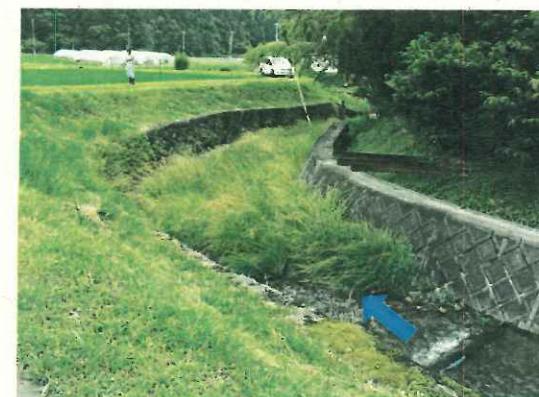
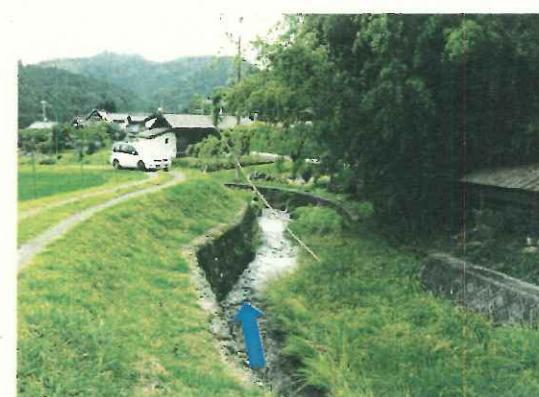
番号	17-2	写真
路線・河川名等	室地川	
所 在 地	京都市右京区京北田貫町 キヨウシ ウキヨク ケイホクタヌキ チョウ	
提 案 内 容	堆積土砂の除去。 (延長:約60m)

現 在 の 状 況	堆積土砂が河積を阻害し疎通能力が低下している。	<p>写真①</p>
対応案及び実施不可の場合の理由	堆積土砂を除去し、本来の河積を確保する。	
位 置 図
