番号	1	写真	
路線・河川名等	高野川		
所在地	キョウトシ サキョウク ヤマバナカワギンチョウ マツガサキ コタケ ヤブチョウ 京都市左京区山端川岸町～松ヶ崎小竹藪町		
提案内容	老朽化した床止工を改良する。 ＜構造物(横断方向)の延長:32m＞

番号	2	写真
路線・河川名等	長代川	
所在地	キョウトシ サキョウク シズイテイチハラチョウ 京都市左京区静海市原町

番号	3	写真
路線・河川名等	御室川	
所在地	キョウトシ ウキョウ ナルタキカワニシチョウ 京都市右京区鳴滝川西町

番号	4	写真
路線・河川名等	鞍馬川	
所在地	<small>キョウトシ サキョウク シズイチチハラチョウ</small> 京都市左京区静海市原町	
提案内容	護岸の整備と堆積土砂の除去 (延長:約35m)

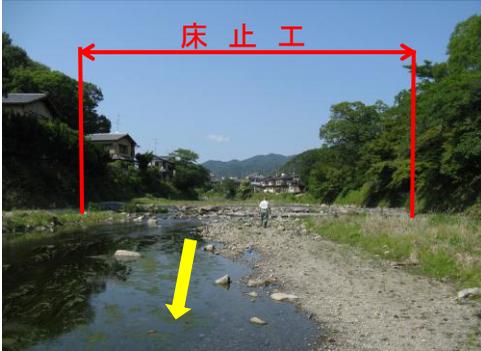
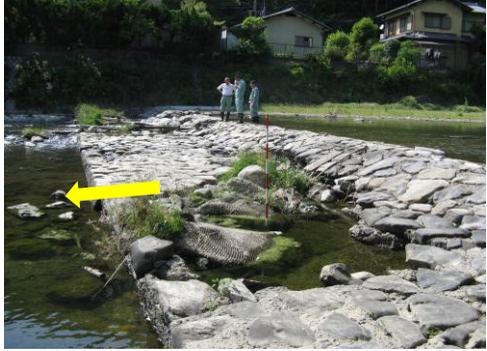
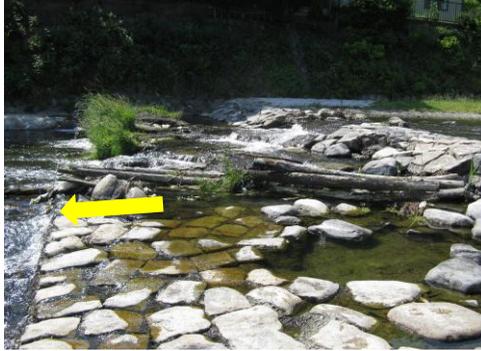
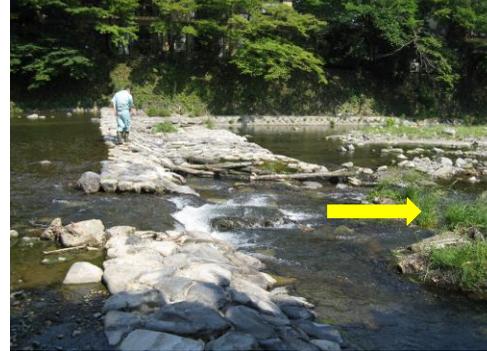
現在の状況	改良するよう提案のあった床止工の施工は古く老朽化により、本体や水叩きの損傷が著しい。 過去にも補修を行ってきているが、施設本来の機能が低下しており、さらなる改善が望まれる。	写真①	写真②
対応案及び実施不可の場合の理由	周辺の景観にも配慮しつつ、全面的な補修若しくは改築を行い、初期の安全性を確保する。		
位置図

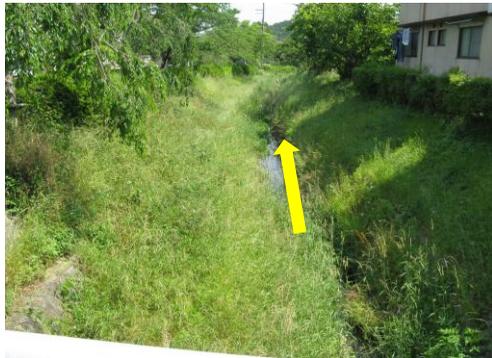
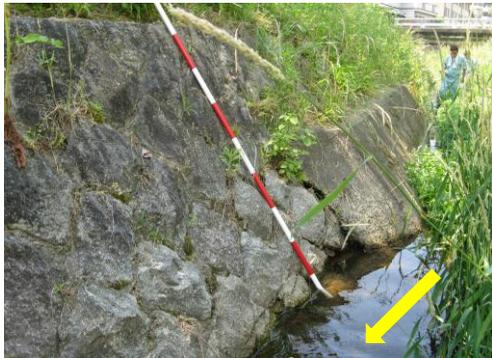
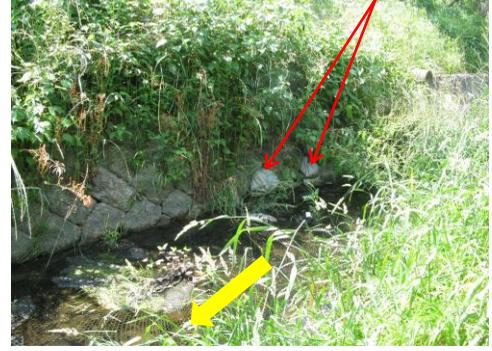
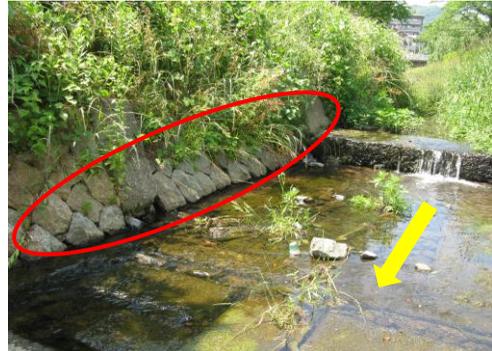
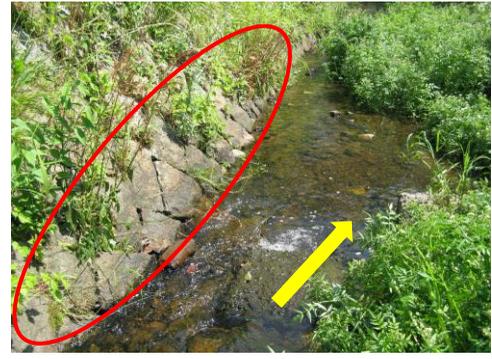
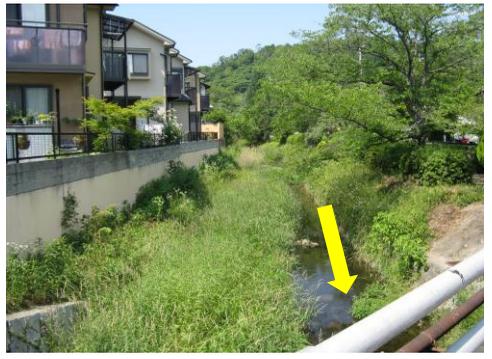
提案内容	石積護岸をつくりかえるととも、河床の片側に堆積した土砂を除去する。 (全体延長:約200m)	写真① 写真②
現在の状況	提案区間の全体にわたり、石積み護岸の老朽化と河床洗掘により、積み石の抜けや根の浮いた箇所が点在している。 また、河床は片岸に堆積土が集中し、対岸は河床低下をおこなっている。

対応案及び実施不可の場合の理由	今後の出水による増破や護岸の倒壊を防ぐため、施工範囲を検討の上、石の積み直しや根継ぎを行う。また、全区間にわたり河床整正を行う。	写真③ 写真④
位置図

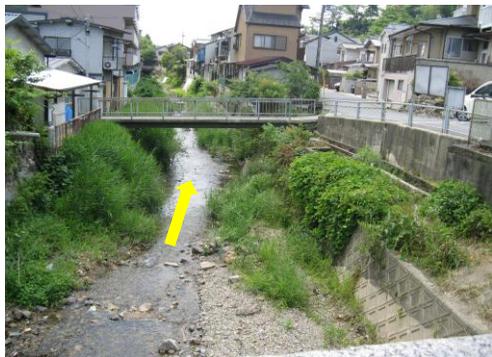
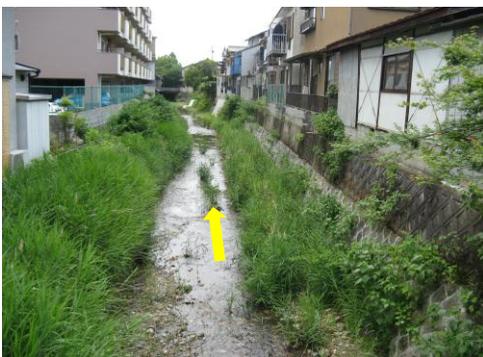
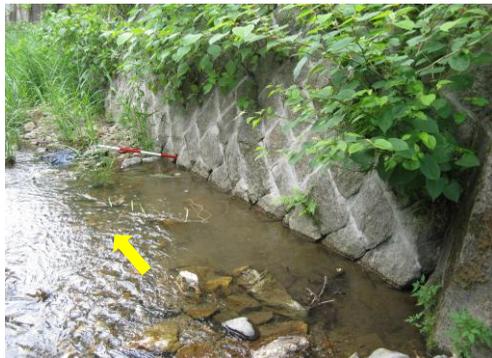
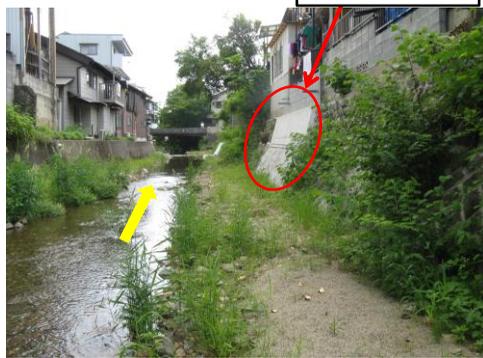
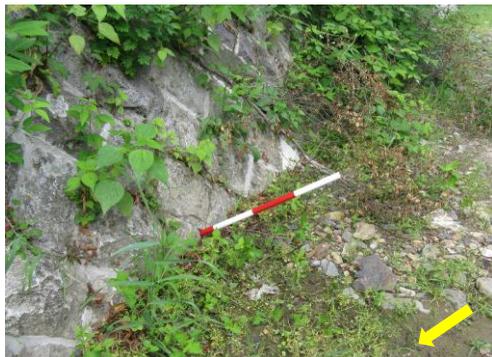
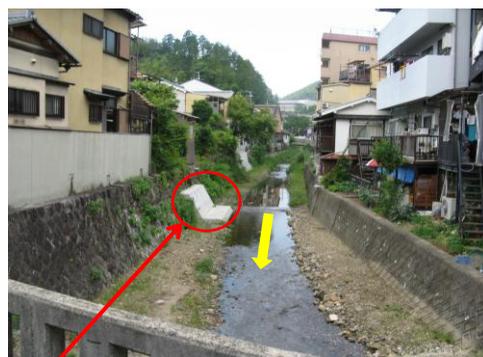
提案内容	老朽化した石積護岸を全面的にコンクリート護岸にする。 (延長:約150m)

現在の状況	提案箇所は空石積みによる護岸の上に家屋が建ち並んでいる箇所であり、昨年7月15日の豪雨により、当該区間の2箇所で護岸が倒壊する災害が発生し、石積みと根継ぎにより復旧を行った。また、周辺の護岸についても、石の目地にモルタルを充填するなど、応急措置として補修を行っているが、さらなる改善が望まれる。	写真① 写真② 災害復旧
対応案及び実施不可の場合の理由	今後の異常出水による護岸の倒壊を防ぐため、宅地への影響に配慮しながら、対策工法については十分に検討の上、護岸の補強を行う。

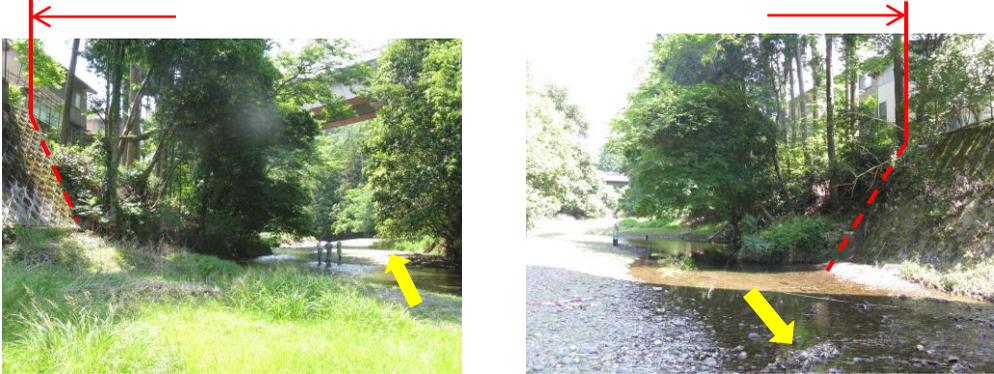
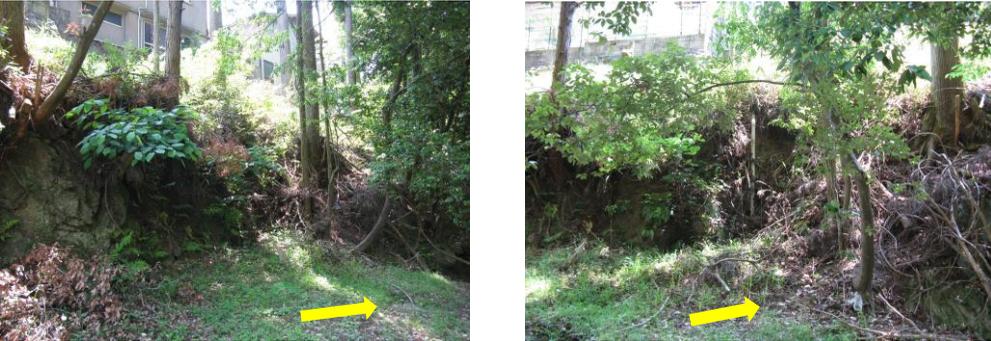
現在の状況	提案箇所は天然の河岸となっており、流水による浸食が進み、河岸に生えた立木の倒壊も懸念される。	<p>写真①</p> <p>写真②</p>
対応案及び実施不可の場合の理由	今後の河岸浸食の進行により隣接する宅地に影響が及ばないように護岸を整備する。また、上・下流の堆積土砂を除去し、深掘れ箇所には敷き均すなど、周辺の河床整正を行う。	
位置図

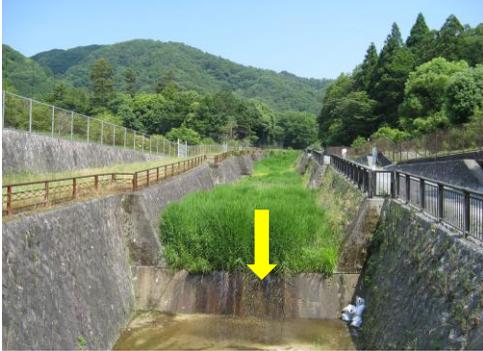
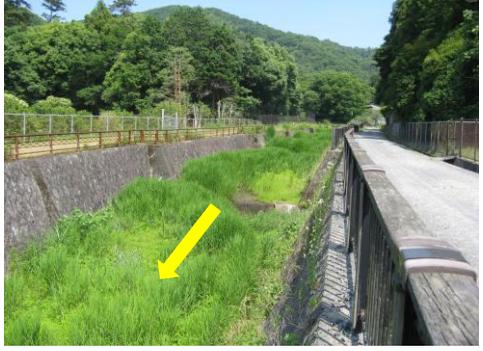
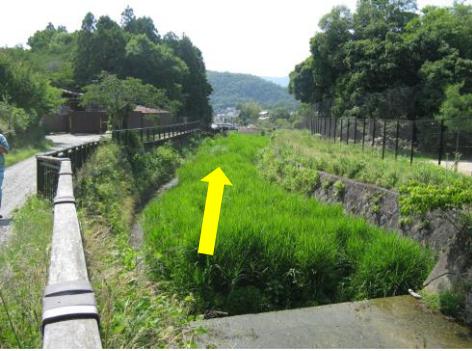
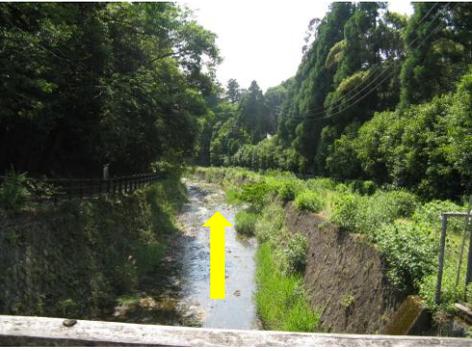
現在の状況	提案箇所は、音羽川砂防ダム群の直下流に当たるコンクリート三面張りの流路工区間である。 堆積土砂が河積を阻害し、疎通能力が低下しており、特に下流部でその傾向が顕著である。	<p style="text-align: center;">写真①</p> <p style="text-align: center;">写真②</p>
対応案及び実施不可の場合の理由	雑草を含めて堆積土砂を除去し、本来の河積を確保する。	
位置図

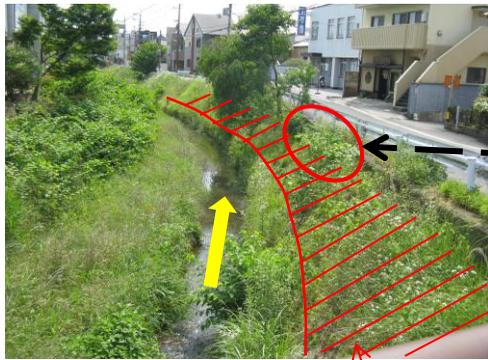
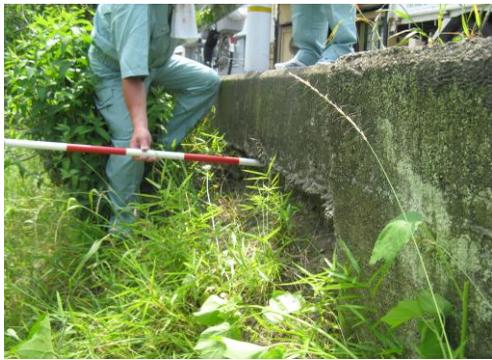
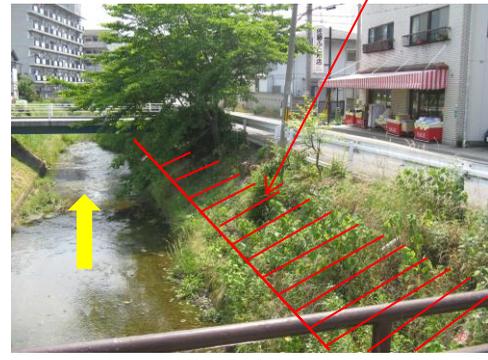
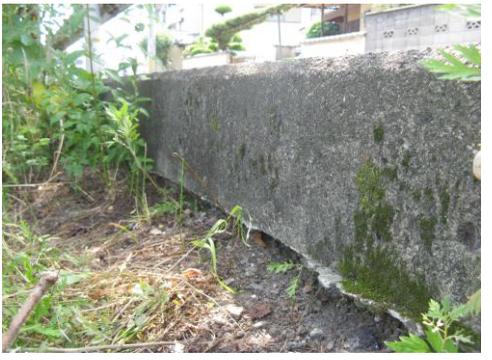
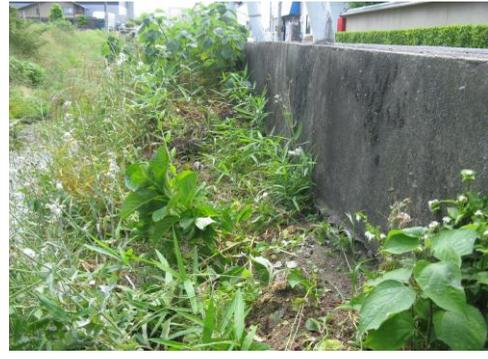
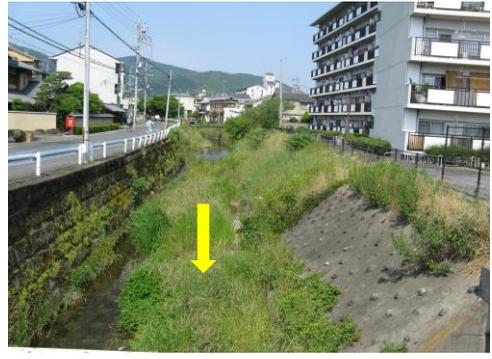
現在の状況	提案箇所は人家連担部で右岸側を市道が並走している。 河川のコンクリート護岸の上部は土羽構造となっており、 法面の土が洗われて路肩の小型擁壁の安定性を欠く箇所 が点在している。

対応案及び実施不可の場合の理由	道路への影響を考慮し、土羽法面の整形と補強を行い、さ らなる浸食を防止する。	
位置図

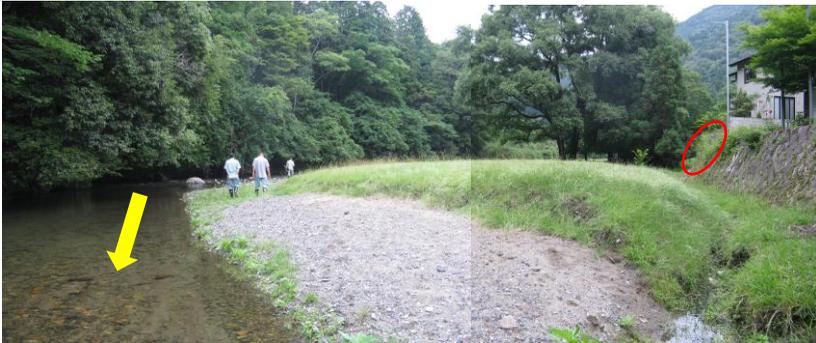
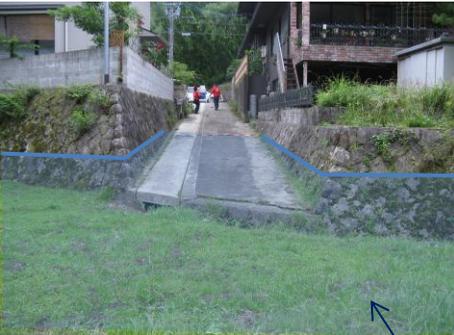
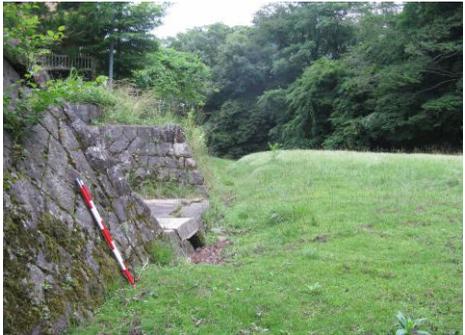
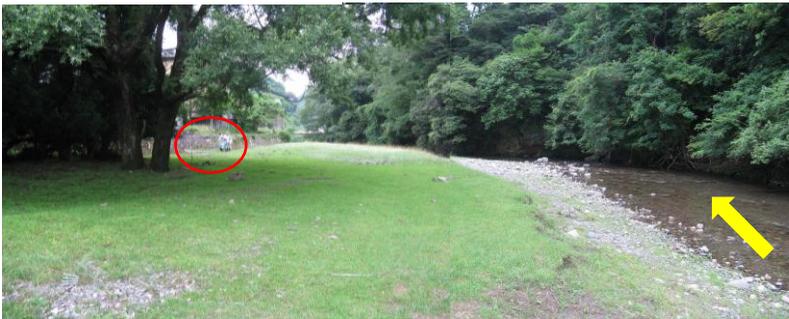
提案内容	河川敷に降りる通路に水が上がらないよう、河原の堆積土砂を除去する。 (延長:約90m、幅:約15m)	写真①
現在の状況	提案箇所の河川敷は、土砂の堆積が広範囲にわたっており、増水時には、河川敷に接続する通路が一部冠水するなど、付近の水位上昇の要因にもなっている。

写真②
対応案及び実施不可の場合の理由	堆積土による河積阻害の状況を十分調査し、施工範囲を検討の上、堆積著しい箇所の土砂を除去する。

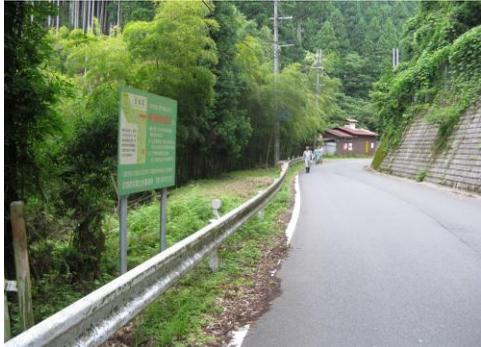
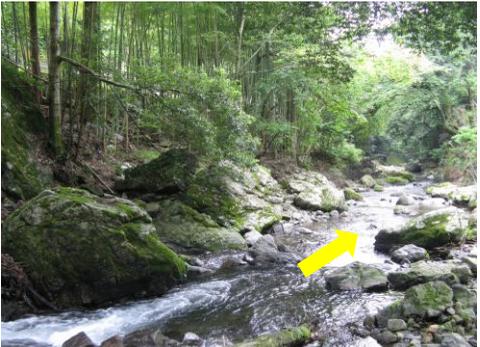
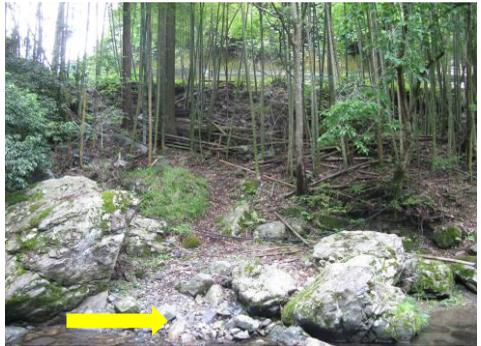
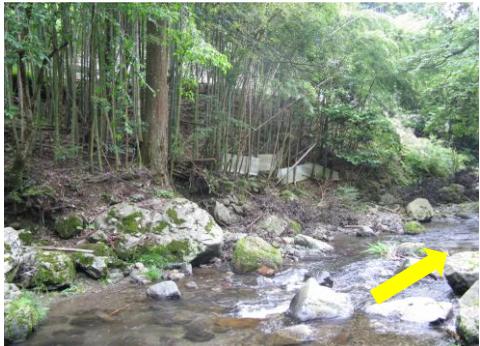
番号	9	写真	
路線・河川名等	鴨川		
所在地	<small>キョウトシ キタク クモガハタ ナカツガワ チョウ</small> 京都市北区雲ヶ畑中津川町		
提案内容	水あたり部の護岸の整備 (延長:約40m)		
現在の状況	提案箇所(左岸)は天然の河岸となっており、上を府道が走っている。 付近は左岸側が水あたりになっていること、路面排水が法面に流れ落ちることなどから、法面の浸食や小規模な崩落がみられる。

対応案及び実施不可の場合の理由	河岸に浸食等が見られるものの、河床を中心に岩盤が露出しており、道路とも一定の離隔があることから、直ちに護岸対策を講じる必要性は認められない(当面、経過観察を行う)。【実施不可】		
位置図
