番号	26	写真	
路線・河川名等	四ノ宮川

番 号	30	写 真	
路線・河川名等	鴨川

番 号	35	写 真	
路線・河川名等	旧安祥寺川		
所在地	<small>キョウトシ ヤマシナク ニシノヤマ ナカミ チョウ</small> 京都市山科区西野山中臣町		
提案内容	ベンチの補修 (4基)

番 号	36	写 真	
路線・河川名等	旧安祥寺川

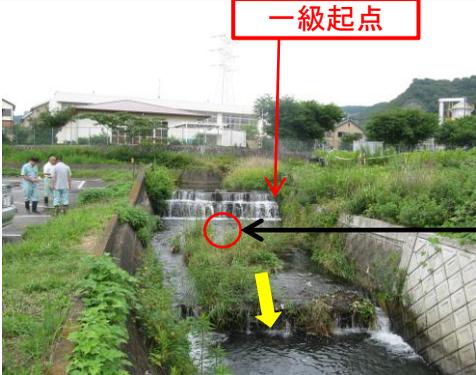
<p>一級起点</p>

<p>水叩きの損傷</p>
所在地	キョウトシ ヤマシナク シ ミヤカワハラチョウオヨ シ ミヤヤマダチョウ 京都市山科区四ノ宮川原町及び四ノ宮山田町		
提案内容	1級起点(上流床止工)からJR高架下直近までの護岸と河床を改善する。 (延長:約150m)

<p>写真②</p>
現在の状況	最上流にある床止工の水叩きに損傷が確認された。下流部は昨年度発注工事(7月に完成)により、床止工の改良(スロープ化)とともに、JR高架下までの河床(コンクリート)張りを行った。また、中流部の石積み護岸も目地詰めを行うなど、一定の措置を施したところ。		
対応案及び実施不可の場合の理由	上流床止工の水叩き部は補修するとともに、周辺の深掘れ箇所には護床工を施す。 また、中流部の石積み護岸は根が浅く、河床が大きく洗掘されると施設倒壊にもつながることから、護岸の根固め等を行い、安全度を高める。

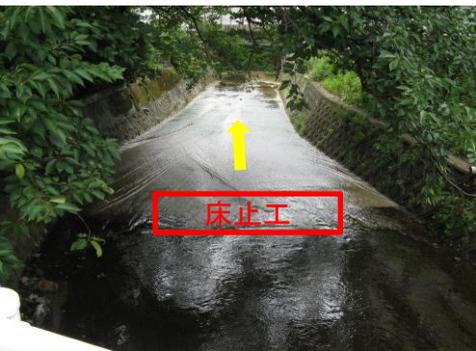
<p>床止工</p>

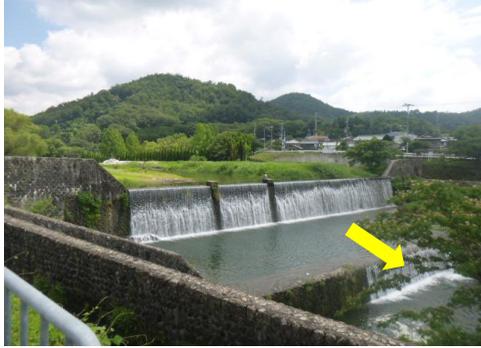
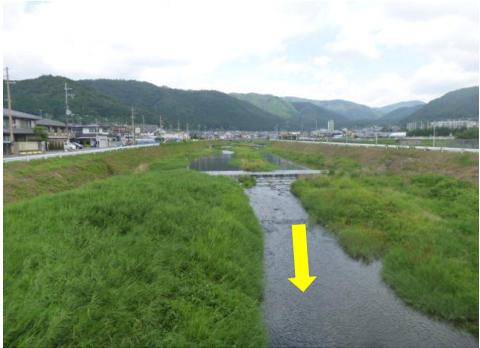
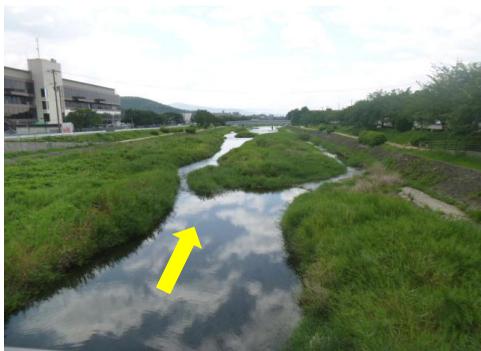
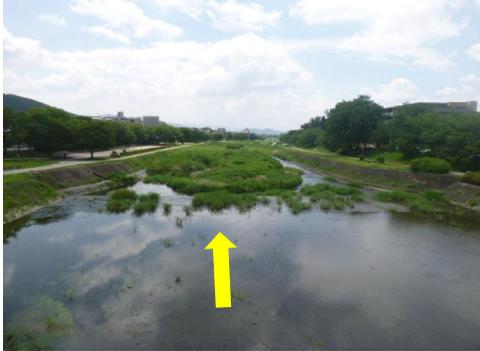
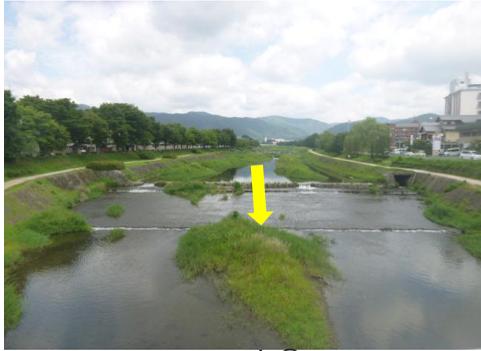
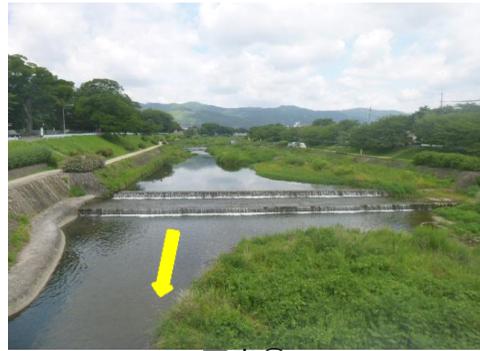
現 在 の 状 況	鴨川中流域の中州は、治水安全の観点から、概ね10年に1度のサイクルで除去することとしており、中州管理として、全域の堆積状況と環境への影響を確認しながら、毎年、箇所を選定の上、実施しているところ。 この間の堤防に特に異状は認められない。また、柘野堰堤の上流は土砂の堆積がやや超過傾向にあるものの、治水安全上、特に支障はない。		
対応案及び実施不可の場合の理由	①中州管理の一貫で今後も状況をみながら除去を行う。 ②堤防の安全性については、今後も継続的に点検しながら必要に応じて対策を行う。 ③堆積超過と見込まれる土砂の処理については、自然環境への影響等も含めて、中期的に対応を検討する。

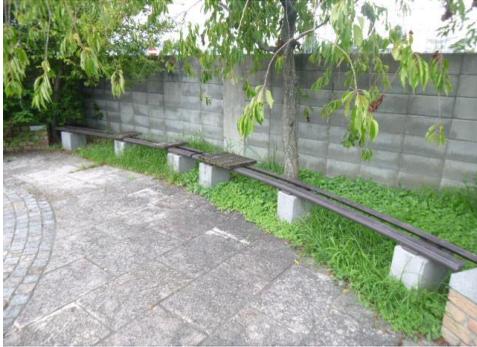
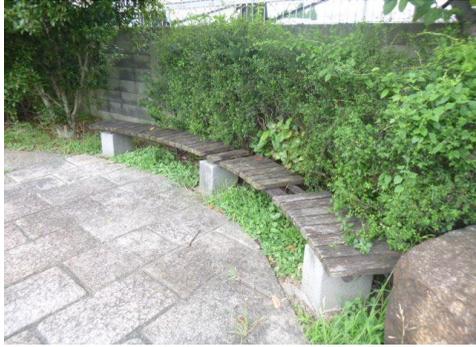
現在の状況	提案のあった施設は木製の座面が腐食し使用に耐えない状態にある。こうした老朽施設については、管理者として通常の維持管理の中で順次補修を行ってはいるが、対応には限界があるところ。	写真①	写真②
対応案及び実施不可の場合の理由	提案どおり、本事業において施設を補修する。		
位置図

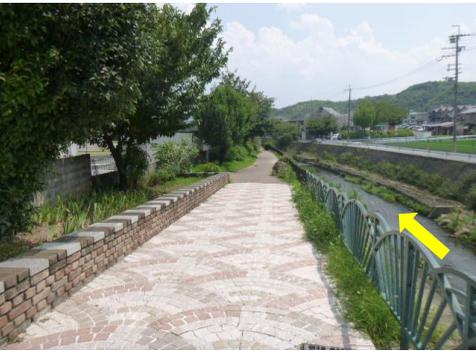
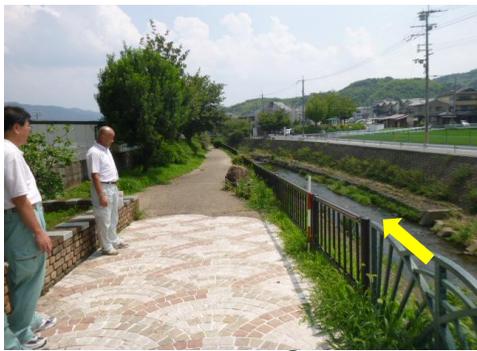
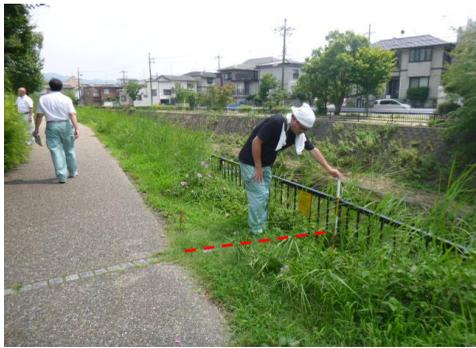
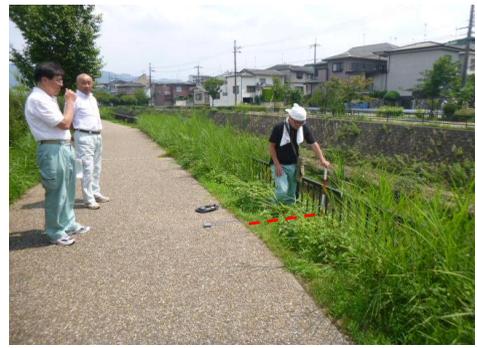
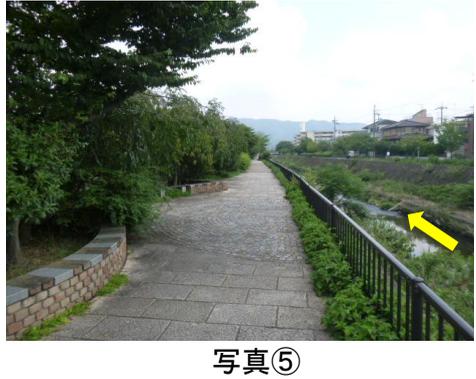
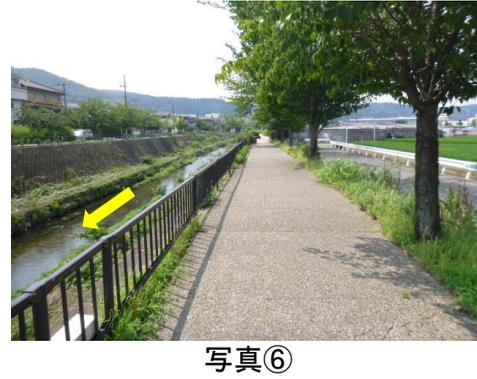
<p data-bbox="1850 1007 1941 1038">写真④</p>
現在の状況	嵩上げするよう提案のあった柵は、河川利用者の安全に加えて、水辺との連続性や景観への配慮もあり、高さが80cmと低くおさえられている。また、場所によっては設置位置が低く、遊歩道の路面からは高さが40cm程度しかないところもある。		
対応案及び実施不可の場合の理由	一般の通行や利用においては特に危険を伴うものではないが、安全性と視認性を高めるため、高さの低い(80cmにも満たない)箇所は、移設又は嵩上げを行う。

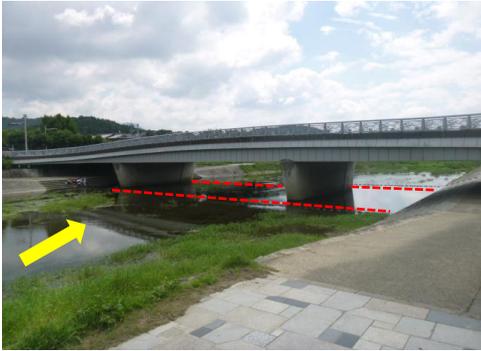
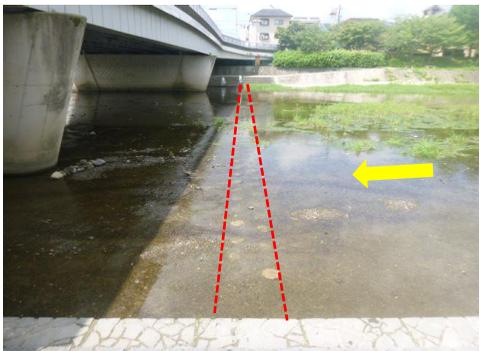
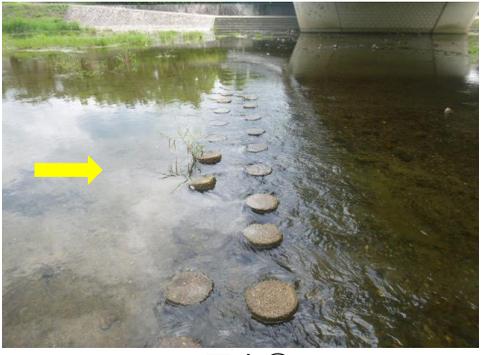
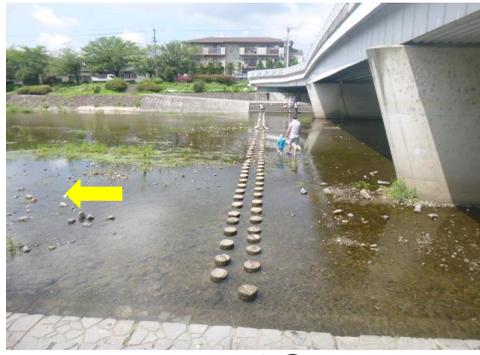
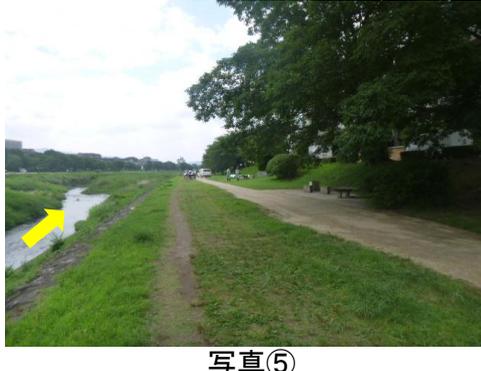
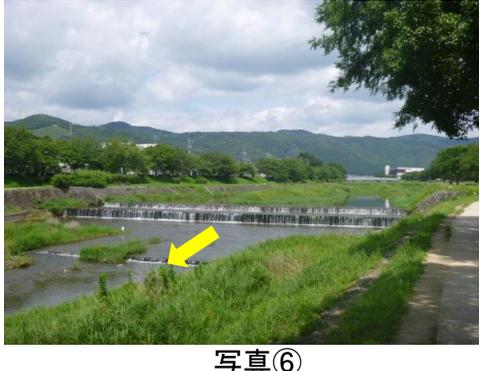
<p>写真④</p>
現在の状況	西賀茂橋上流に設置した飛び石は一部水没するなどして本来の機能を発揮していない。また、下流の飛び石も踏面が小さく利用には注意を要し、転倒の危険もある。 提案区間の高水敷は既に遊歩道が整備され、散策やジョギングに利用されており、今のところ再整備の予定はない。		
対応案及び実施不可の場合の理由	①利便性の向上を図る施設の新規整備は本事業の対象外。 ②安心・安全の観点から、利用の上で危険を伴う現在の飛び石は撤去するなど、安全対策を講じる。 ③既存施設の更新には該当せず、本事業の対象外。
