府民公募型整備事業（府民提案型）技術審査一覧【京都市域】

番号	1	写真
路線・河川名等	岩倉川	
所在地	キョウトシ サキョウク イワクラ アグラ チョウ 京都市左京区岩倉上蔵町

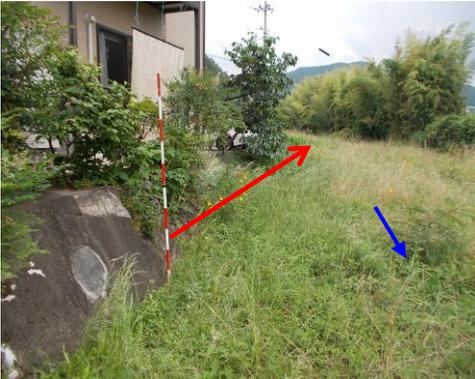
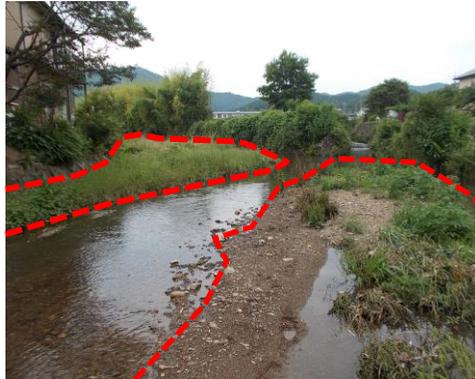
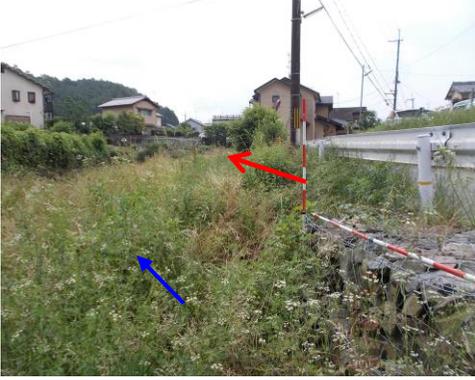
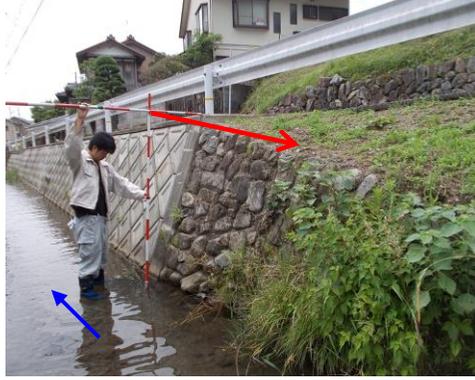
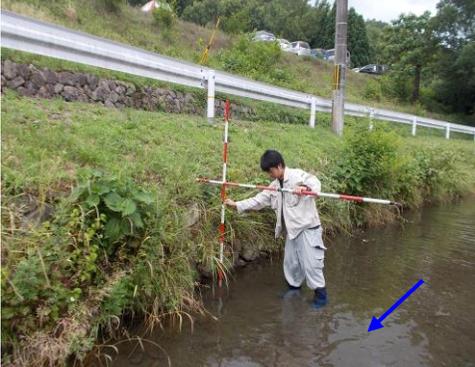
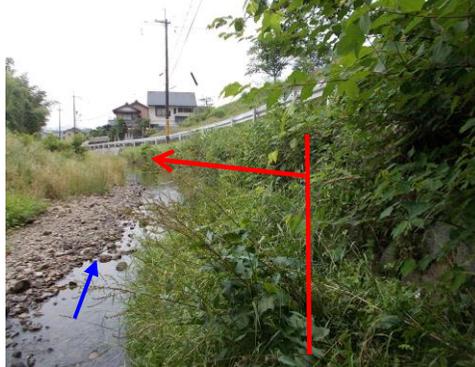
提案内容	護岸整備 (右岸 総延長:約100m) (1工区延長:約40m, 2工区延長:約60m) 土砂浚渫 (合流部 延長:約60m)	<p>写真①</p> <p>写真②</p>
現在の状況	当該区間は土羽護岸となっているが、崩壊した箇所はない。(写真④～⑥) 村松川と合流地点では砂利等が堆積しているが、護岸は設置されており、特に護岸高も低い箇所はない。(写真①～③)

第1・2段チェック等	対象施設であり技術審査結果もすべて評価は○である。	<p>写真③</p> <p>写真④</p>
対応案及び実施不可の場合の理由	土羽護岸をコンクリート護岸への整備については実施しないが、経過観察はする。 堆積土砂の著しい箇所においては河床整正を行い、河川管理上の治水安全度の向上を図る。

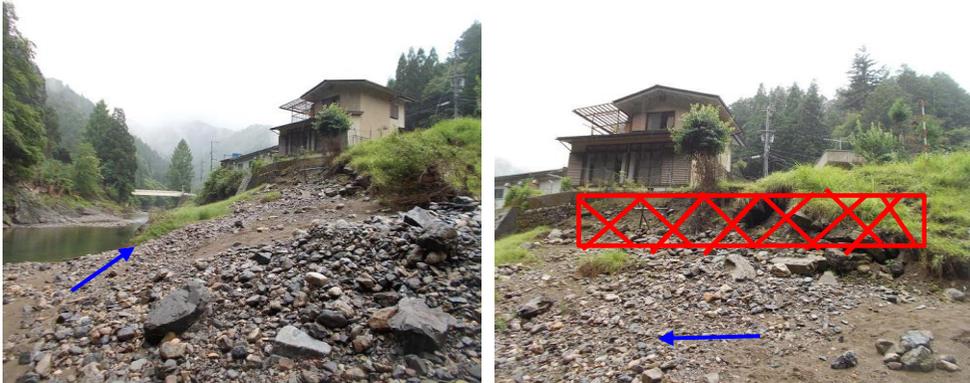
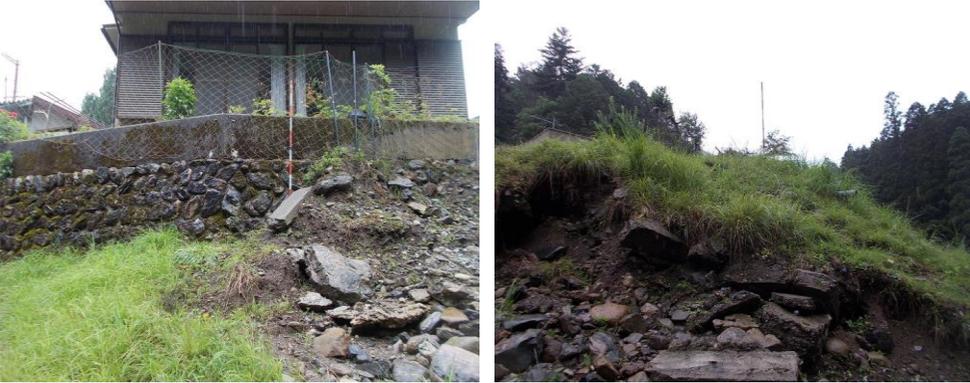
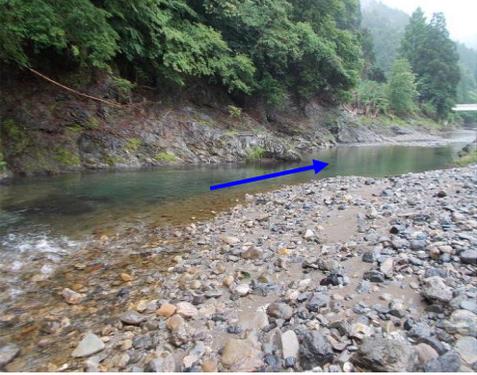
提案内容	護岸改修(右岸 延長:約15m)	<p style="text-align: center;">写真① 写真②</p>	
現在の状況	家屋隣接の土羽護岸が流出している。今後の大雨による洪水が発生すると、増破につながり家屋に重大な影響を及ぼす。

第1・2段チェック等	対象施設であり技術審査結果もすべて評価は○である。	<p style="text-align: center;">写真③ 写真④</p>	
対応案及び実施不可の場合の理由	今後の大雨による流水から河岸の侵食・崩壊を防ぐため、護岸改修を実施する。

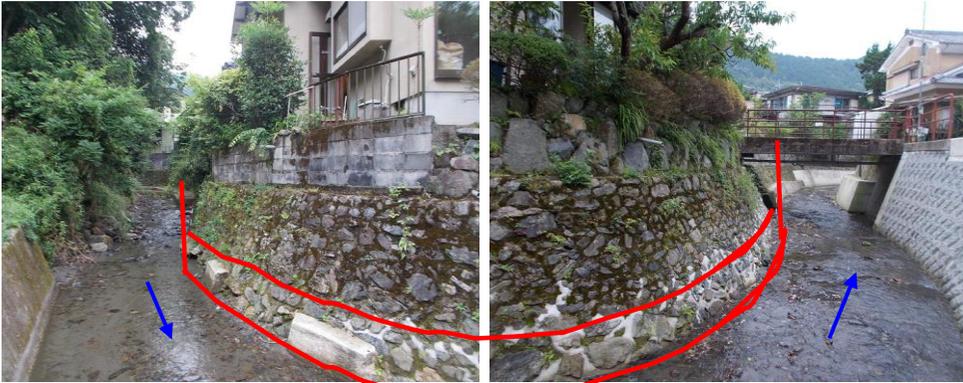
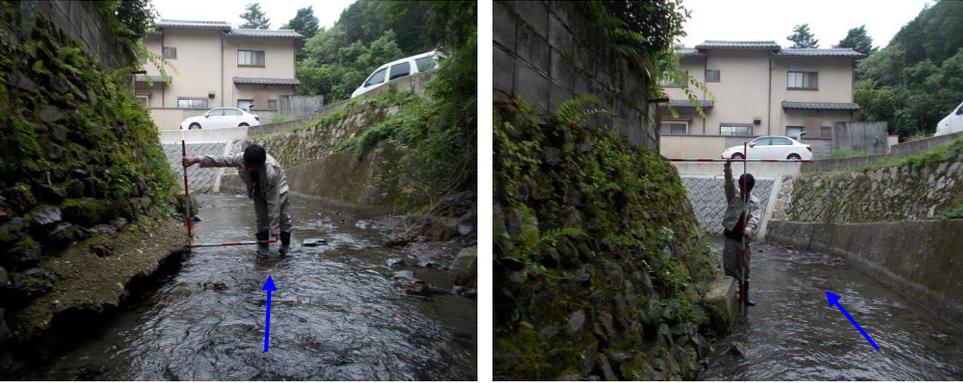
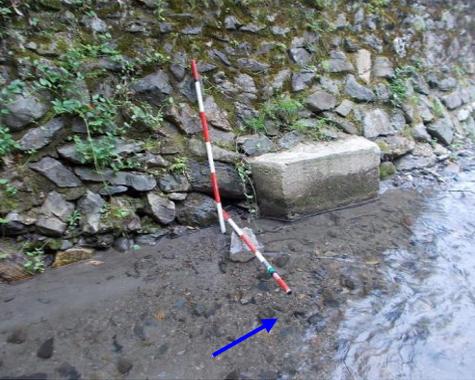
現在の状況	家屋隣接の石積護岸の基礎部が破損している。石積護岸の基礎部から水が浸透し、さらには護岸背面を侵食し陥没すると、家屋に重大な影響の恐れがある。	<p data-bbox="1294 1059 1384 1091">写真③</p> <p data-bbox="1787 1059 1877 1091">写真④</p>

<p data-bbox="1294 1497 1384 1528">写真⑤</p>	
第1・2段チェック等	対象施設であり技術審査結果もすべて評価は○である。		
対応案及び実施不可の場合の理由	今後の大雨による流水から護岸背面の侵食・陥没を防ぐため、護岸に根継工等の補強を図る。		
位置図

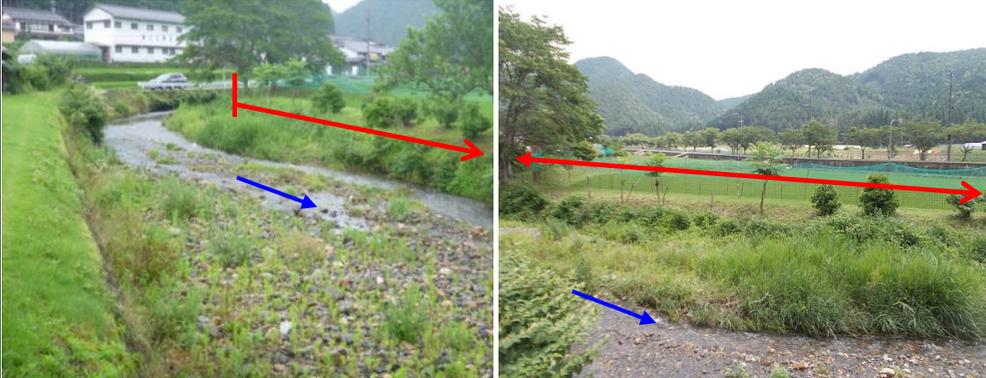
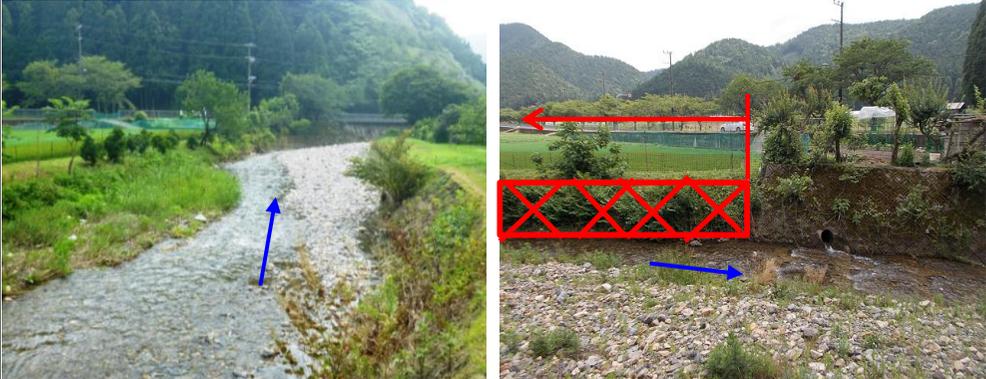
現在の状況	土羽護岸であるが、崩壊している箇所ない。土砂が曲部の内側に堆積している。豪雨時に田へ流水する被害が発生している。	<p style="text-align: center;">写真③ 写真④</p>	
第1・2段チェック等	対象施設であり技術審査結果もすべて評価は○である。

対応案及び実施不可の場合の理由	今後の大雨による堤防からの流水を防ぐため、最下流の水衝部の低い区間(写真④)のみ護岸整備を図り、堆積土砂の著しい箇所においては河床整正を行い、河川管理上の治水安全度の向上を図る。		
位置図

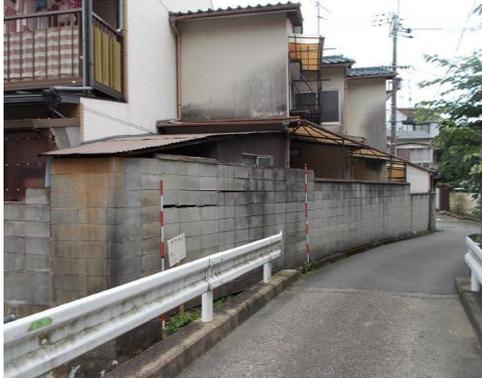
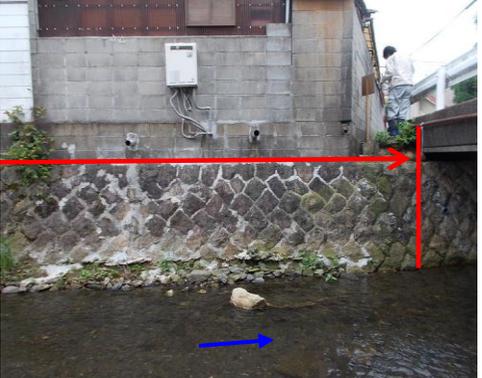
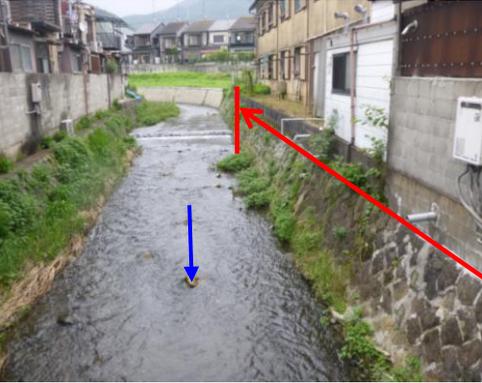
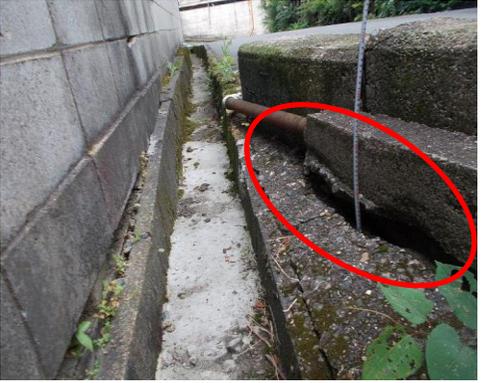
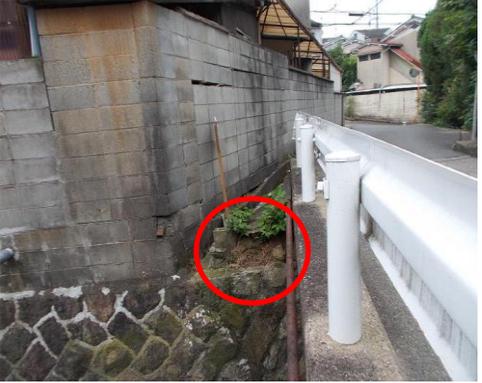
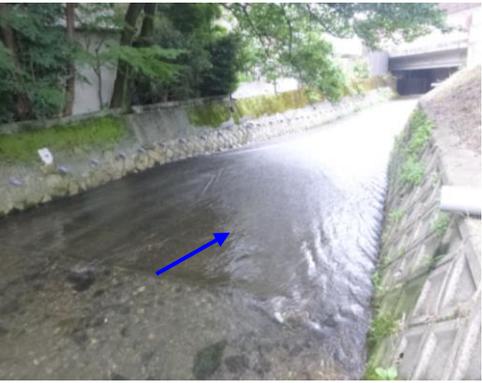
<p data-bbox="1785 1059 1874 1088">写真④</p>	
現在の状況	護岸の沈下により、隣家のブロック塀に隙間が生じている。(3.5cm~6.5cm) 石積護岸の基礎部から水が浸透し、さらには護岸背面を侵食し陥没の恐れがある。			
第1・2段チェック等	対象施設であり技術審査結果もすべて評価は○である。

<p data-bbox="1785 1506 1874 1535">写真⑥</p>	
対応案及び実施不可の場合の理由	今後の大雨による流水から護岸背面の侵食・陥没を防ぐため、河床・護岸にコンクリート張を行い補強を図る。			
位置図

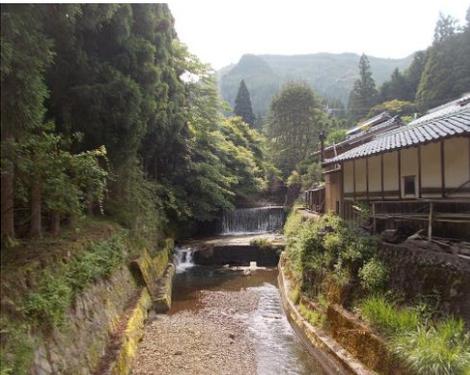
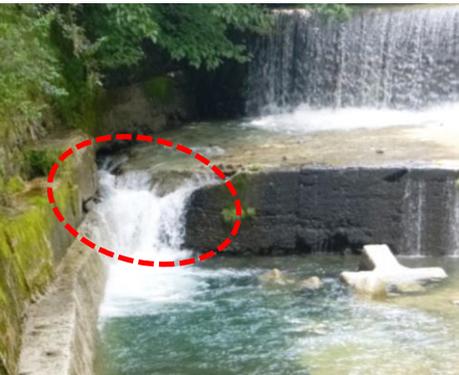
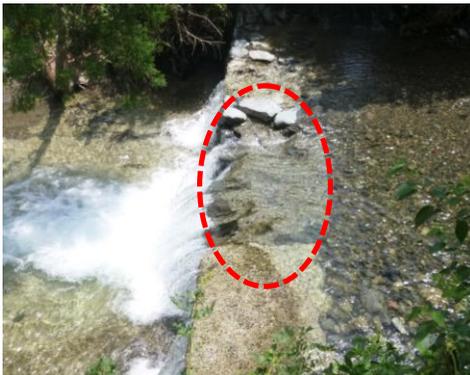
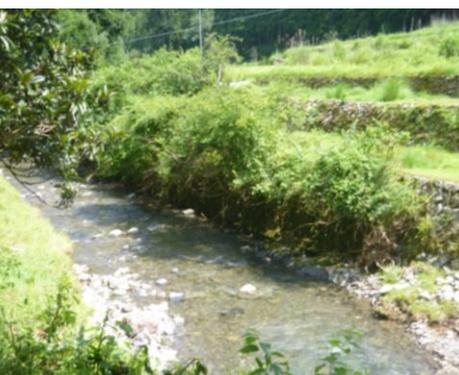
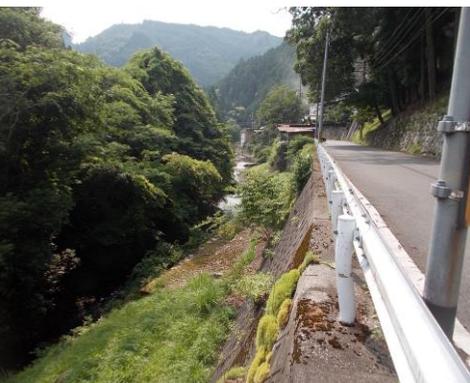
現在の状況	河川護岸から雑木が覆い茂り、洪水時に流木等がかかりやすくなっている。落差工の一部が破損しており、土砂止めの効果が減じている。		
第1・2段チェック等	対象施設であり技術審査結果もすべて評価は○である。

対応案及び実施不可の場合の理由	破損している落差工については、今後の大雨による流水による増破を防ぐため、提案どおり修繕する。 護岸に生えている雑木は護岸を弱体化させ、河積阻害となるため伐採し、河川管理上の治水安全上の向上を図る。他の樹木については、伐採しない。		
位置図

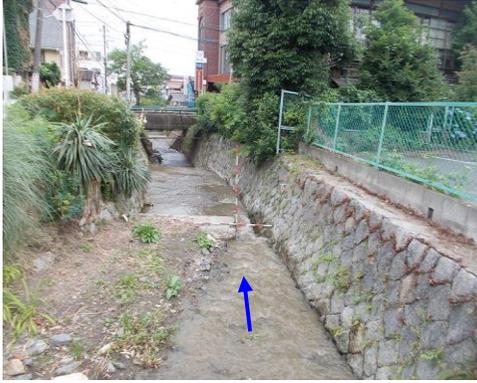
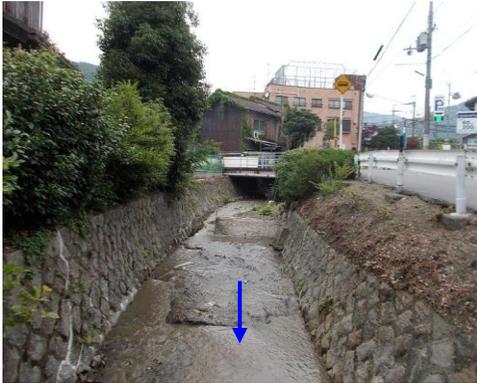
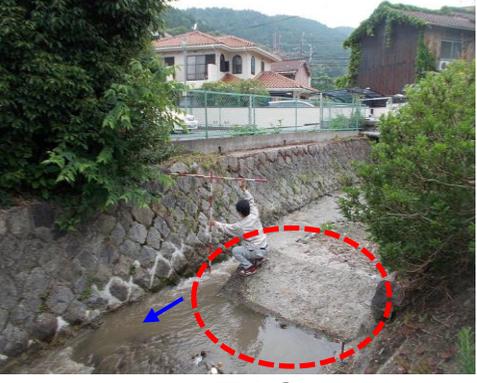
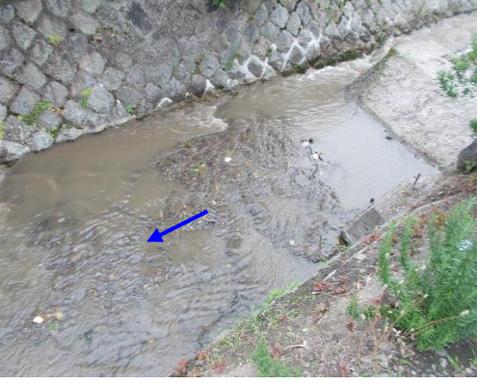
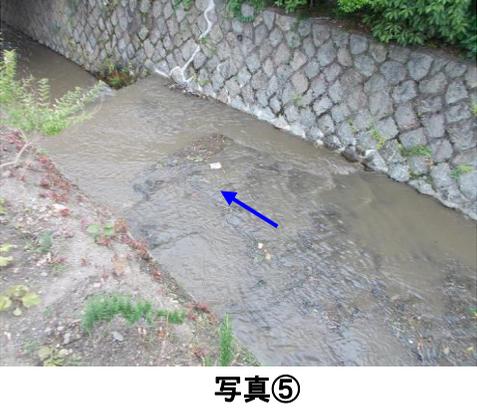
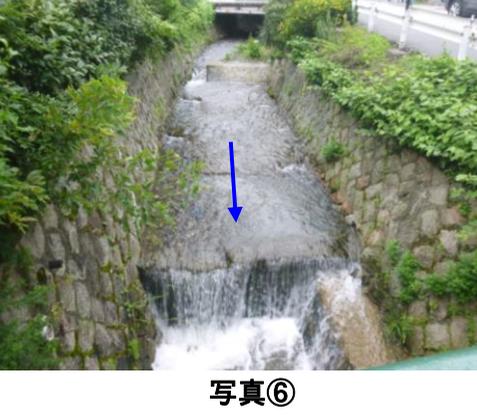
提案内容	旧取水堰の撤去 (延長:約10m)	<p>写真①</p> <p>写真②</p>
現在の状況	旧取水堰があり、その下流は河床がコンクリートで固められている。そのため河川断面が小さくなり、豪雨時は水勢が強まり既設護岸に影響を及ぼす。

第1・2段チェック等	対象施設であり技術審査結果もすべて評価は○である。	<p>写真③</p> <p>写真④</p>
対応案及び実施不可の場合の理由	今後の大雨による流水から護岸背面の侵食・崩壊を防ぐため、堰・河床を撤去し、河床高を下げた後、根継ぎ、河床張を実施する。

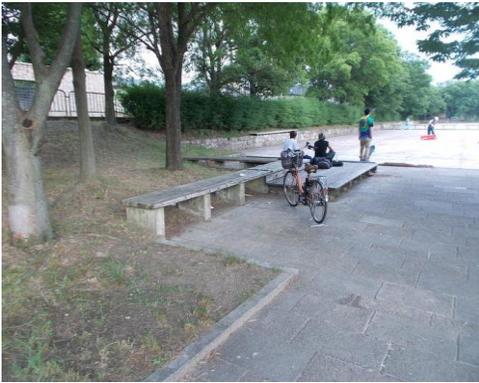
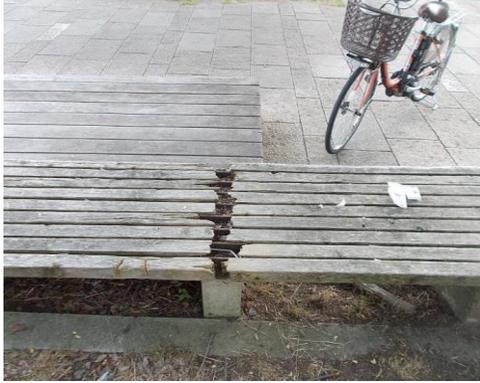
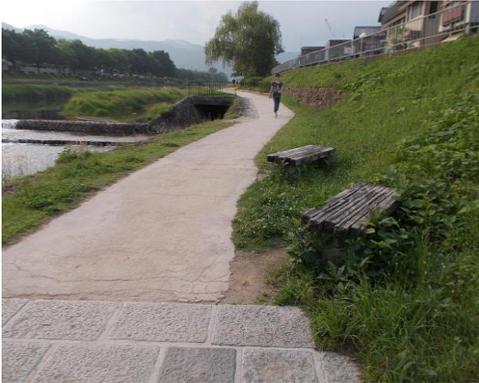
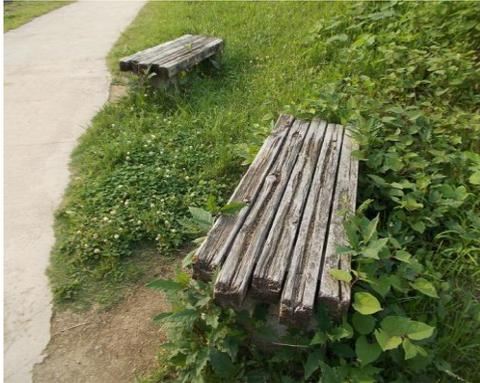
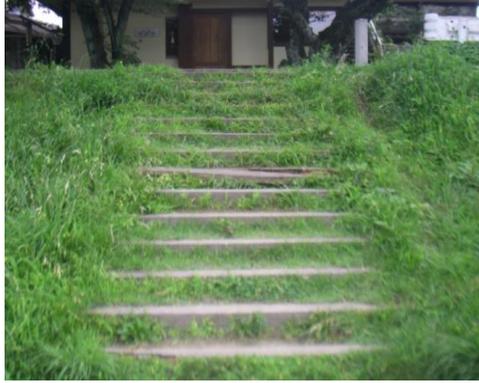
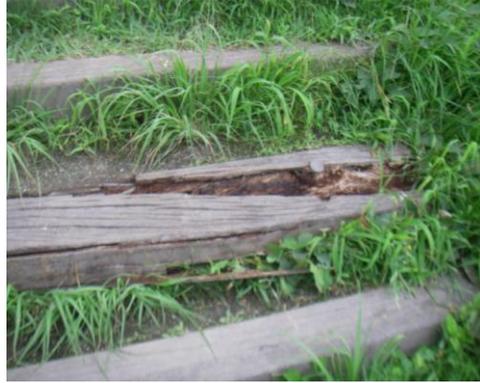
所在地	<small>キョウトシ キタク ニシカモ ニシカキ キ チョウ イズモジ カミ カグラ チョウ</small> 京都市北区西賀茂西柿ノ木町～出雲路神楽町		
提案内容	木製ベンチや木製階段の改修		
現在の状況	木製ベンチや木製階段等が老朽化し、破損している。とげが刺さったり、階段等で転倒することも予想される。

第1・2段チェック等	対象施設であり技術審査結果もすべて評価は○である。		
対応案及び実施不可の場合の理由	過年度に公園を訪れた利用者がけがをした事故もあり、利用者の安全を確保するため、材料の変更も含め改修を実施する。		
位置図
