# 脇役が語る古写真資料「葵祭」から「葵橋」その1

今回は黒川翠山（くろかわ すいざん）氏・石井行昌（いわい まさゆき）氏の撮影した「葵祭」の写真、中でも「路頭の儀」で葵橋を渡る行列の写真に注目して、それを取り囲む時代背景を 2 回にわけて読み解いてみたいと思います。今回は 1 回目です。

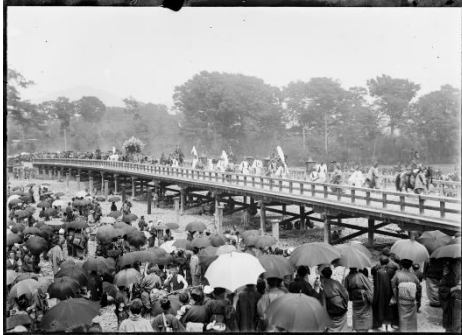
[「葵祭・路頭の儀」\(石井行昌写真資料 No.676\)](#)

ここに写っている橋は、石井氏が撮影された期間が大正12年頃までである事、以下の黒川氏の写真に写る新旧葵橋の様子を比べ合わせると、大正7年に流失した「葵橋」の様子であると推測できます。

2つ目に、写真をよくみると橋の手前に何本もの杭のようなものが建てられています。これは、上流から流れて来る流木などがダイレクトに衝突することを防いで、橋のダメージを弱める働きをしています。

ということは、葵橋上流西岸から東を望む場所から撮影されたものだと推測できます。それにしても川底が浅く、橋自体も随分低いものでした。

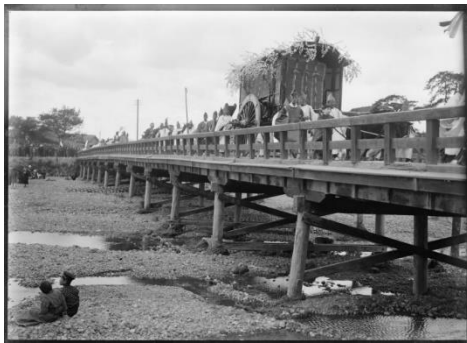
[「葵祭・路頭の儀」\(黒川翠山撮影写真資料 No.1202\)](#)

\* 旧葵橋

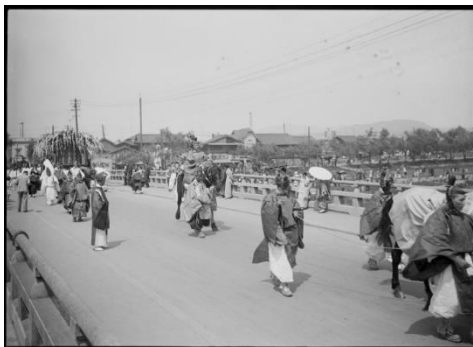
[「葵祭・路頭の儀」\(黒川翠山撮影写真資料 No.1185\)](#)

\* 葵橋 (出町橋)

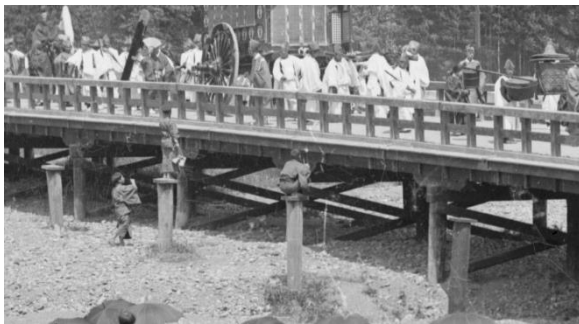
[「葵祭・路頭の儀」](#)  
[\(石井行昌写真資料](#)  
[No.679\)](#)

同じ日に撮影されたと思われる別の写真をクローズアップしてみましょう。先程紹介しました、上流側を確認した「流木よけ」の杭の上に子どもが登って行列を覗き込んでいます。

いくら低い「葵橋」でも、子どもが観覧するには少々高かったようです。
