# 脇役が語る古写真資料「葵祭」から「葵橋」その1

今回は黒川翠山（くろかわ すいざん）氏・石井行昌（いわい まさゆき）氏の撮影した「葵祭」の写真、中でも「路頭の儀」で葵橋を渡る行列の写真に注目して、それを取り囲む時代背景を 2 回にわけて読み解いてみたいと思います。今回は 1 回目です。

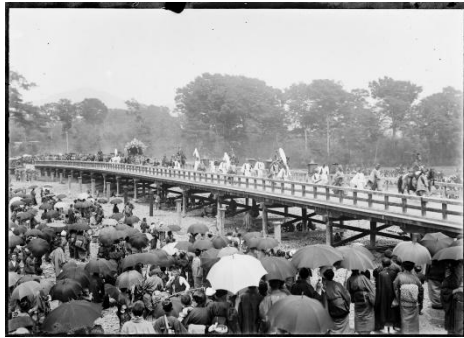
「[葵祭・路頭の儀](#)」(石井行  
[昌写真資料 No.676](#))

ここに写っている橋は、石井氏が撮影された期間が大正12年頃までである事、

以下の黒川氏の写真に写る新旧葵橋の様子を比べ合わせると、大正7年に流失した「葵橋」の様子であると推測できます。

2つ目に、写真をよくみると橋の手前に何本もの杭のようなものが建てられています。これは、上流から流れて来る流木などがダイレクトに衝突することを防いで、橋のダメージを弱める働きをしています。

ということは、葵橋上流西岸から東を望む場所から撮影されたものだと推測できます。それにしても川底が浅く、橋自体も随分低いものでした。

3つ目は祭の行列を観覧する観客の様子です。写真のとおり、橋の幅は狭く沿道のように橋の上では鑑賞できないので、近くの道路から見ています。しかし川に水がほとんど無いことや、橋脚が低く、舞台のように鑑賞できるため川の中まで観客が入ってきて、行列を鑑賞しています。

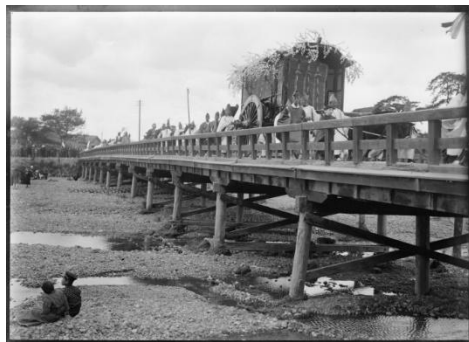
「[葵祭・路頭の儀](#)」(黒川翠  
[山撮影写真資料 No.1202](#))

\* 旧葵橋

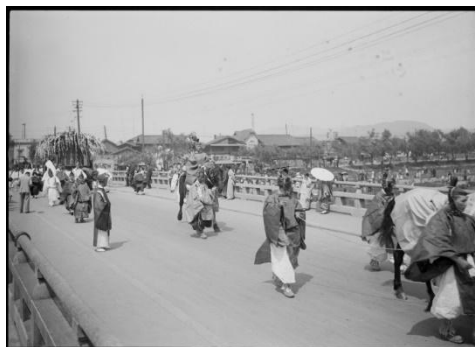
「[葵祭・路頭の儀](#)」(黒川翠  
[山撮影写真資料 No.1185](#))

\* 葵橋（出町橋）

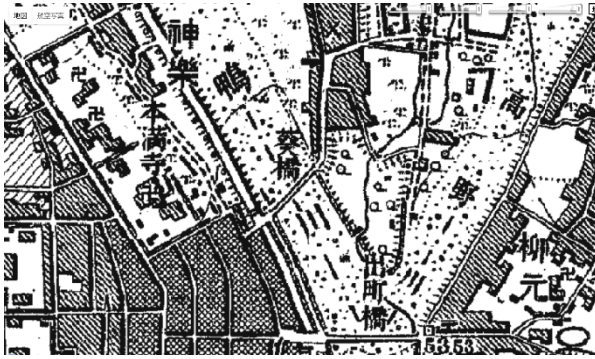
※出典：正式地形  
図（縮尺1／20，  
000）（大正元年）  
国土地理院

最初に、この「葵橋」はどこに架かっていたのでしょうか。国土地理院 HP の正式地形図（大正元年）を見ると、葵橋が本満寺の敷地の南から北東に向けて架かっています。この位置を現在の葵橋の位置を重ね合わせると、ほぼ一致しています。

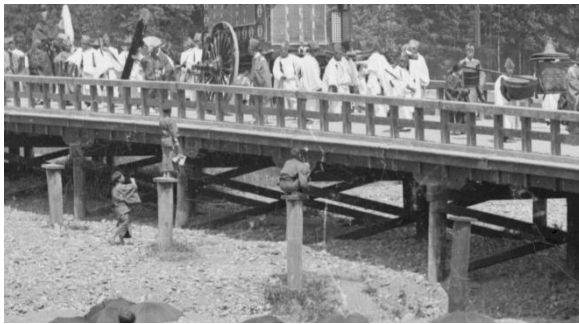
[「葵祭・路頭の儀」](#)  
[\(石井行昌写真資料](#)  
[No.679\)](#)

同じ日に撮影されたと思われる別の写真をクローズアップしてみましょう。先程紹介しました、上流側を確認した「流木よけ」の杭の上に子どもが登って行列を覗き込んでいます。

いくら低い「葵橋」でも、子どもが観覧するには少々高かったようです。
