浸水から街を守る『いろは呑龍トンネル』

いろは呑龍新聞第 15 号～平成 29 年 2 月号～

「いろは呑龍トンネル」南幹線トンネル掘削機が、岩盤層を通過しました。

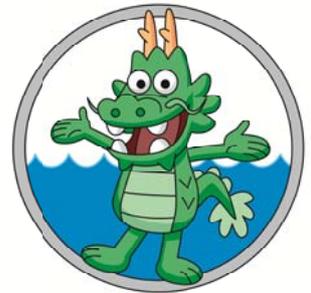
「いろは呑龍トンネル」南幹線トンネル掘削機が岩盤層（約100m）を通過しました。岩盤層は、非常に硬い緑色岩類及びチャートのため、トンネル掘削機前面の掘削刃を岩盤用ビット（ローラーカッター）に交換し、掘削しています。

掘削した岩盤層① (丹波層群緑色岩類)	掘削した岩盤層② (丹波層群チャート)	掘削した岩盤層③ (破碎後)	トンネル掘削機前面 (黄色がローラーカッター)

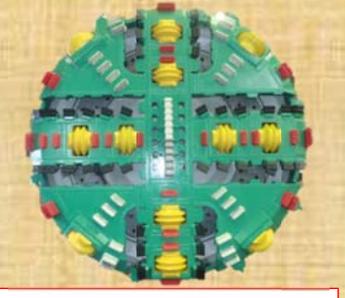
南幹線トンネル掘削機で掘削した岩盤層の岩（実物）です。 岩盤層の大部分が丹波層群チャート（掘削した岩盤層②）ですが、部分的に丹波層群緑色岩類（掘削した岩盤層①）が含まれています。			岩盤は、非常に硬いので、ローラー状のカッターで削りながら掘削します。

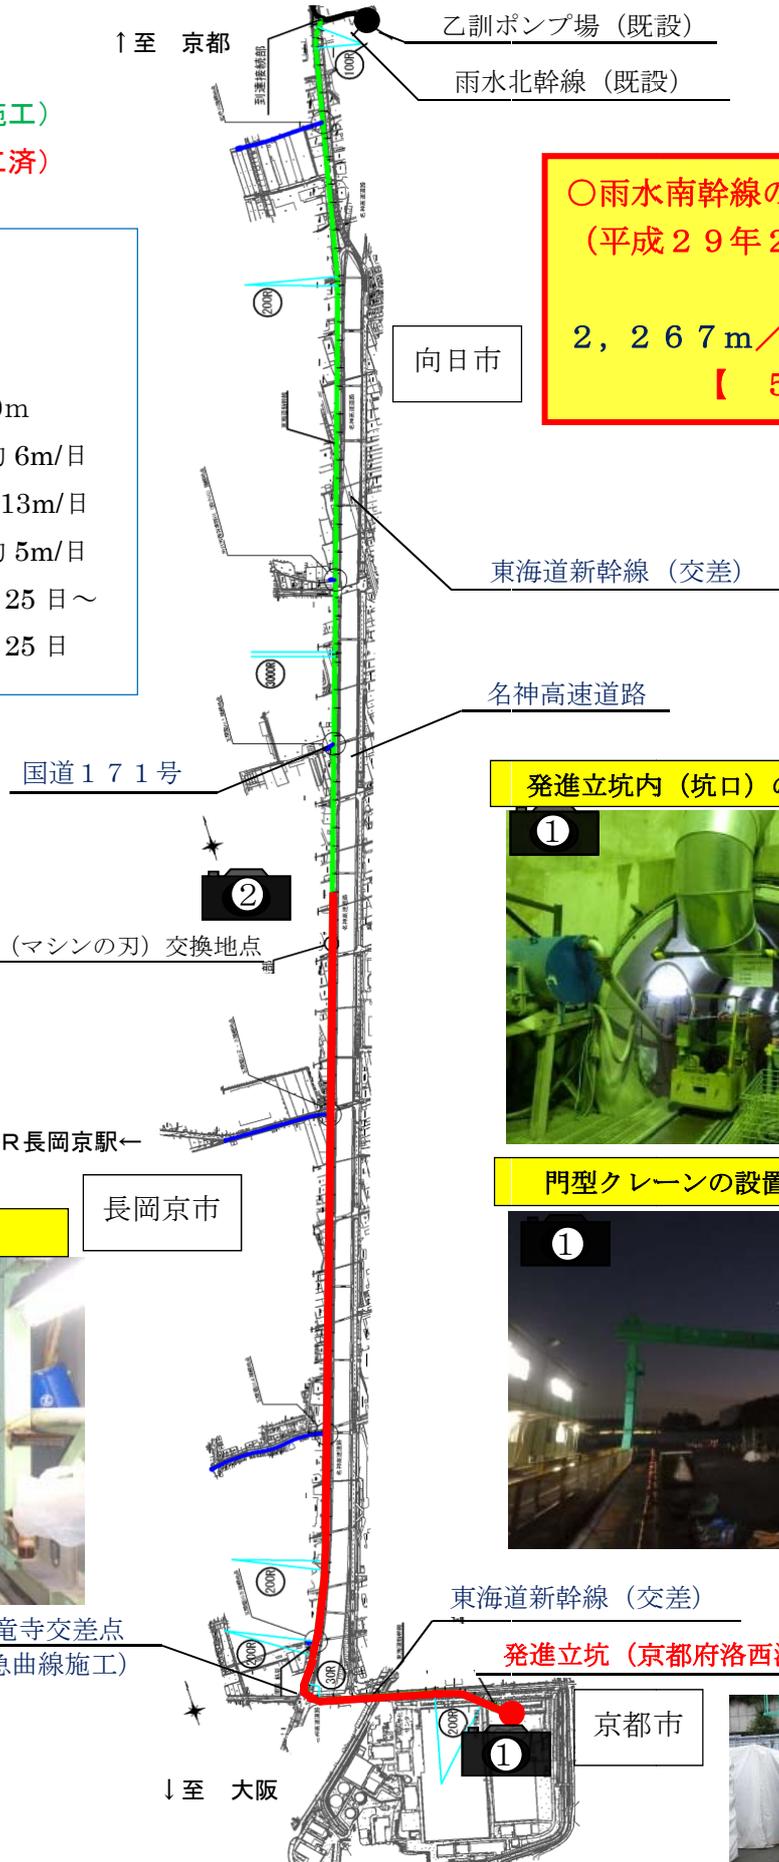
【雨水南幹線計画図】

- 雨水南幹線 (未施工)
- 雨水南幹線 (施工済)

○雨水南幹線の概要
 掘削延長：4,069m
 内径：3.5m
 土被り（深さ）：約20m
 掘進速度 初期 約6m/日
 本掘進 約13m/日
 到達 約5m/日
 工期：平成27年3月25日～
 平成31年3月25日

○雨水南幹線の掘進状況
 (平成29年2月9日現在)
 2,267m / 全長4,069m
 【 56% 】

いろは呑龍トンネルは、岩盤層の掘削を完了し、北上しています。

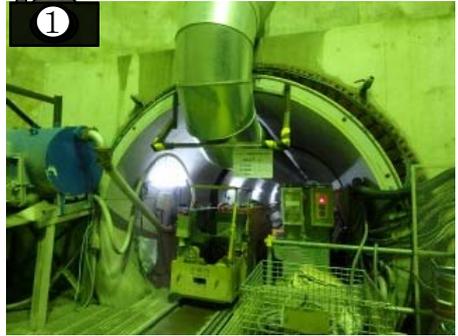
発進立坑内 (坑口) の状況 (夜)

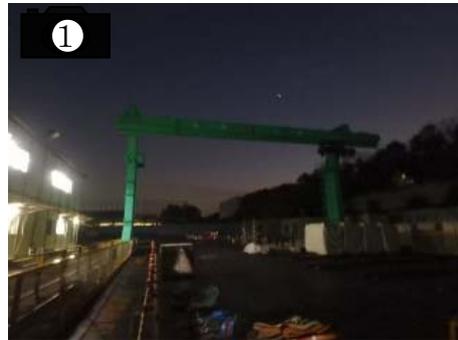
門型クレーンの設置状況 (夜)

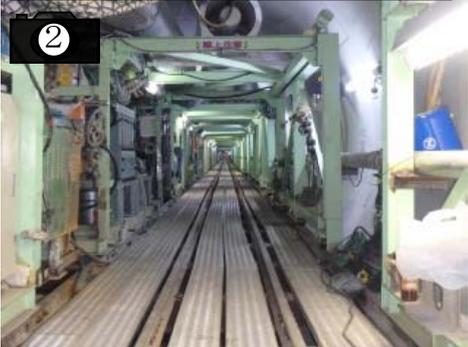
トンネル内部の状況
