### 由良川緊急治水対策の整備内容

### 桂川緊急治水対策の整備内容

## 平成26年6月 京都府

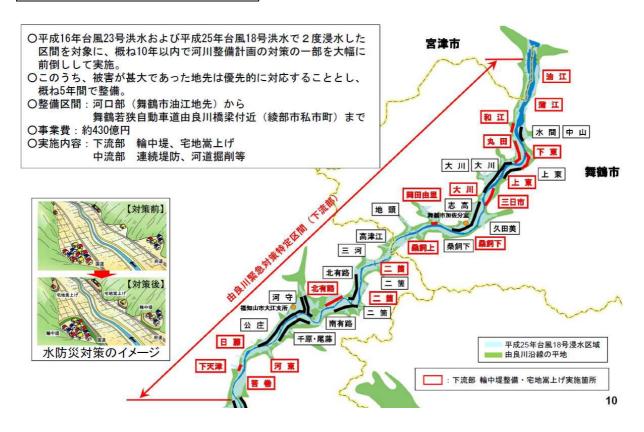
- 〇平成16年台風23号洪水および平成25年台風18号洪水で2度浸水した区間を対象に、概ね10年以内で河川整備計画の対策の一部を大幅に前倒しして実施。
- 〇このうち、被害が甚大であった地先は優先的に対応することとし、概ね5年間で整備。
- 〇整備区間:河口部 (舞鶴市油江地先) から舞鶴若狭自動車道由良川橋梁付近 (綾部市私市町) まで
- 〇事業費:約430億円
- 〇実施内容: 下流部 輪中堤、宅地嵩上げ 中流部 連続堤防、河道掘削等
