は じ め に

環境放射線監視結果の概要

平成27年10月～12月に実施した高浜発電所及び大飯発電所周辺の環境放射線監視結果の概要は次のとおりでした。

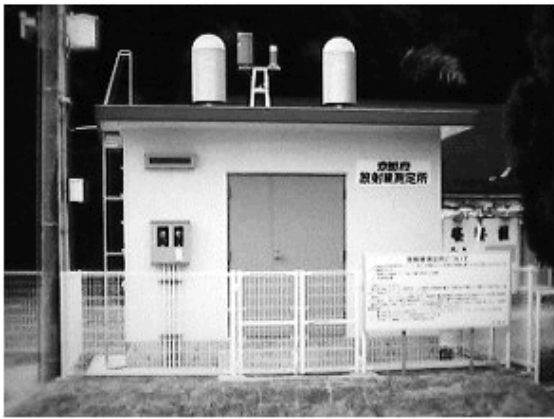
放射線測定所

空間放射線量率や気象要素を24時間連続で測定しています。

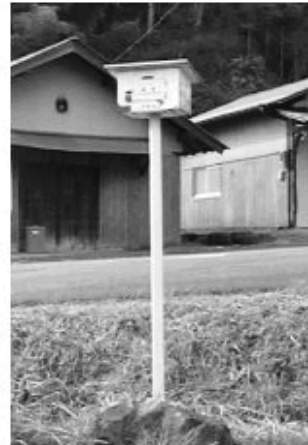
モニタリングポイント

空間放射線積算線量を測定するためのTLD素子を設置しています。

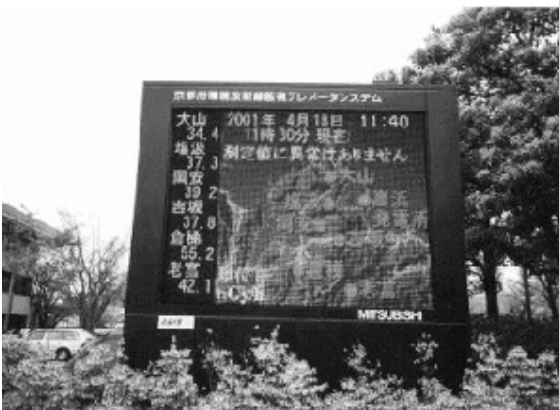
表示システム

舞鶴市、綾部市内の府広域振興局、府保健所、市役所等で各測定所の測定データをリアルタイムでご覧になれます。
