二級河川 竹野川水系河川整備計画
(原案)

平成 27 年 6 月

京 都 府

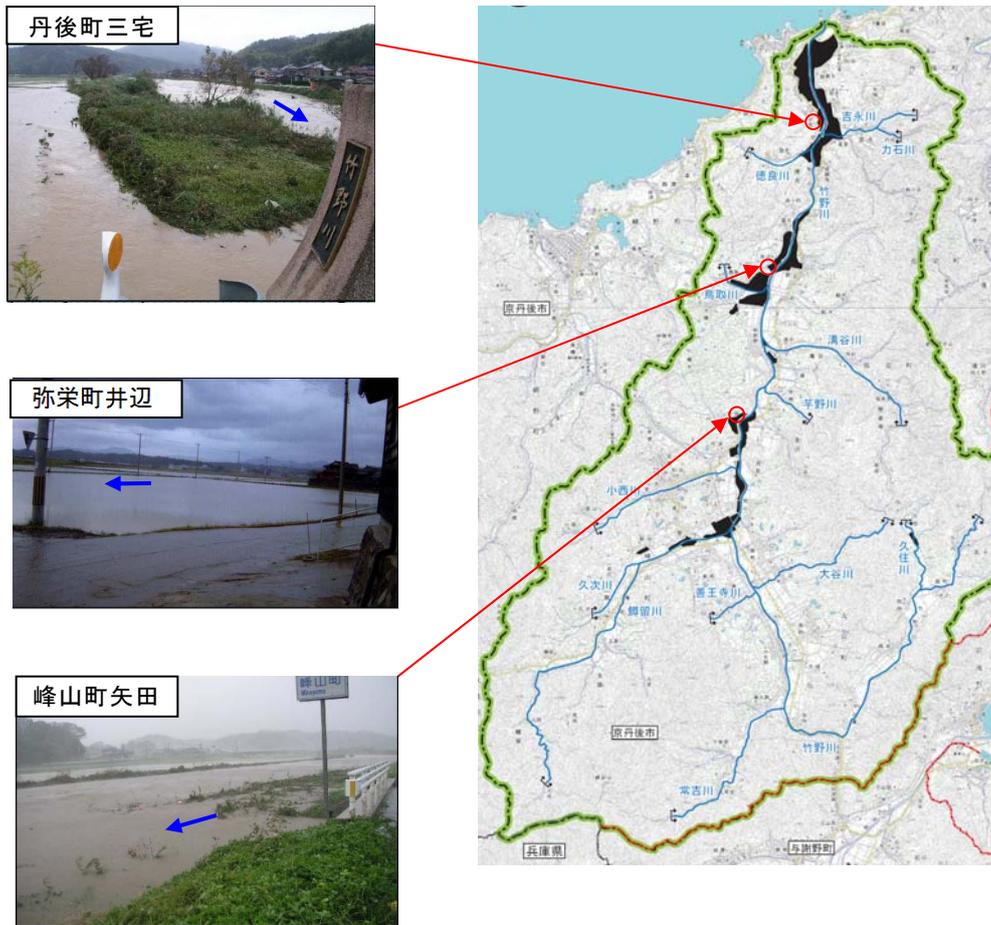
図 1-6 浸水被害の状況（竹野川、平成 16 年 10 月洪水）

竹野川流域では、これまで集中豪雨等により度々大きな被害が発生しており、昭和47年9月の台風20号をはじめ、近年においても、平成10年9月台風6,7号、平成16年9月台風21号、平成16年10月台風23号、平成20年7月豪雨により、大きな被害に見舞われた。近年の出水では、中下流の小西川等で度重なる浸水被害が発生した。(表1-1・図1-6)

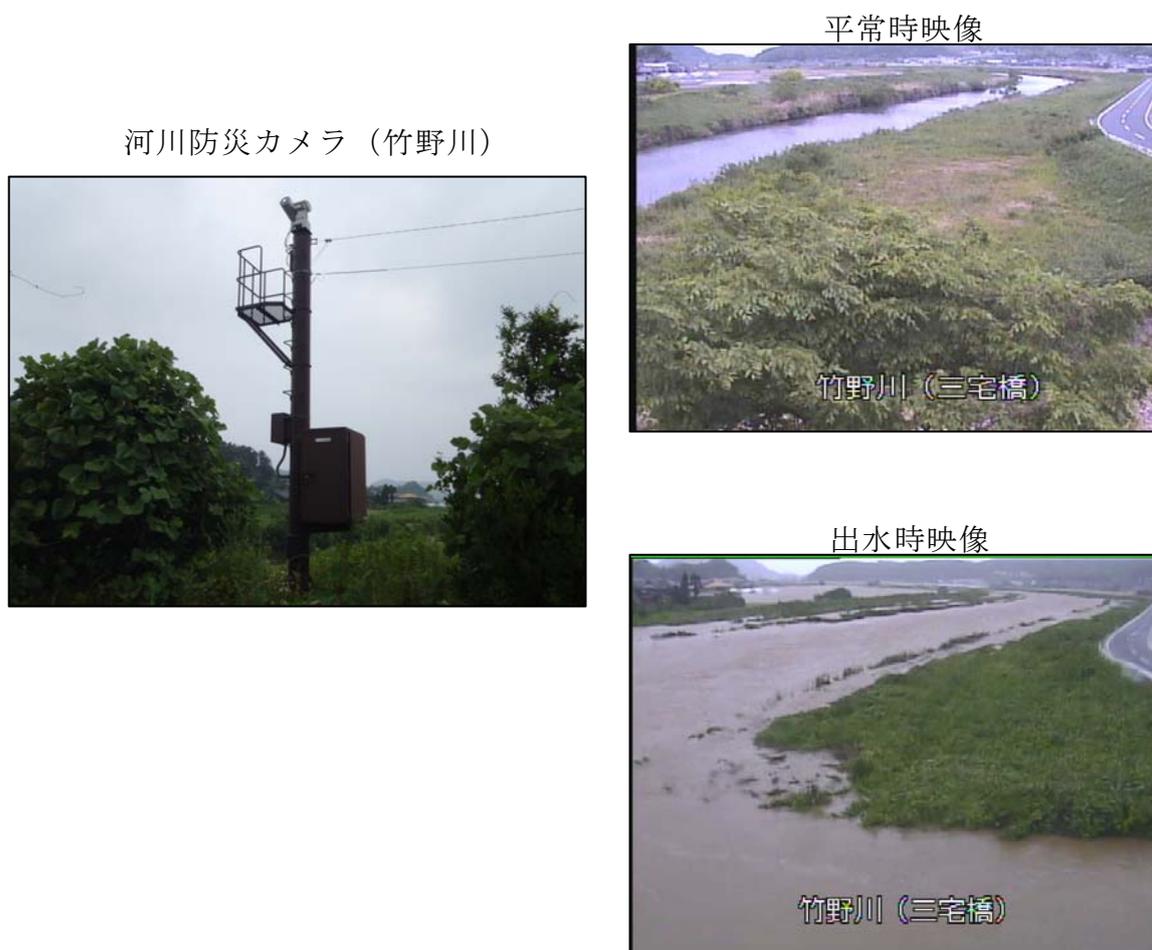
図 3-1 出水時における情報の提供

近年、異常ともいわれる集中豪雨が頻発しており、あらゆる洪水に対して河川整備等だけで対応することが難しい状況となっている。洪水による被害を最小限に抑えるためには、ハード対策だけでなく、防災情報の提供や警戒避難体制の整備などソフト対策を推進していく必要がある。このため、竹野川の^{みやげ}三宅橋に防災カメラを設置したり、小西川の氾濫常襲区間に水位計を設置するなど防災情報機器の整備を図ると共に、それらの画像や水位等の河川情報をインターネット及び地上デジタル放送（データ放送）等の媒体を活用し、提供すると共に、水防警報河川・水位周知河川の指定、浸水想定区域図・洪水ハザードマップの作成を行っている（図 3-1）。
