平成30年度
第30回由良川水系・二級水系河川整備検討委員会

二級河川 高野川の個別補助による緊急対策について

平成31年1月28日

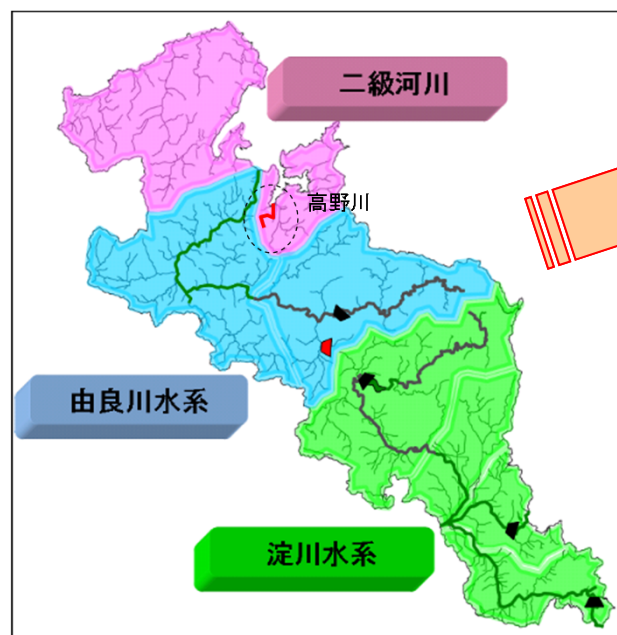
- 高野川は河川延長7.2km、流域面積16.2km²の二級河川である。
- 極楽橋下流から舞鶴湾までの下流区間は西舞鶴市街地を貫流する河川である。
- 沿川の土地利用は、平成22年度時点で山地が約66%、農地が約11%、市街地が約23%である。

高野川の概要	
流域面積	: A=16.2 km ²
河道延長	: L=7,200 m
確率規模	: 1/10
計画流量	: 130.0 m ³ /s

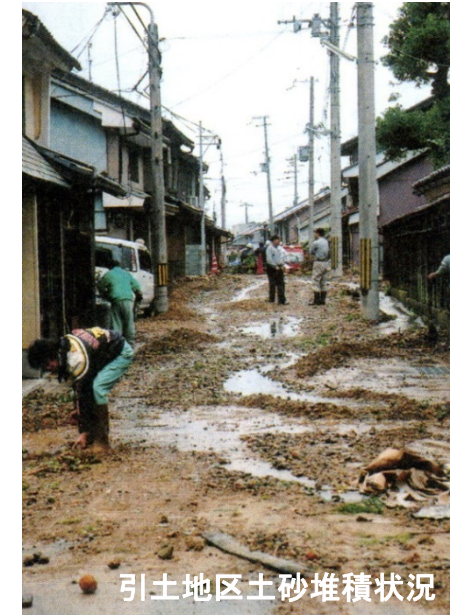
平成16年10月(台風23号)の浸水状況写真

引土地区土砂堆積状況

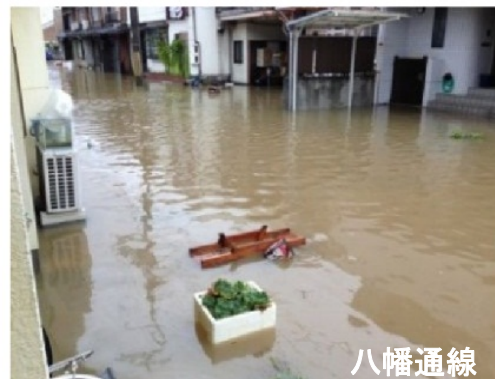
平成25年9月(台風18号)の浸水状況写真

八幡通線

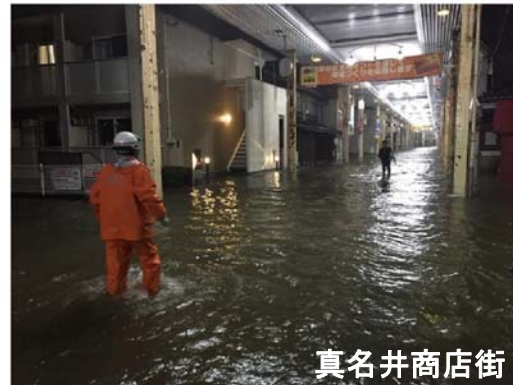
平成29年10月(台風21号)の浸水状況写真

真名井商店街

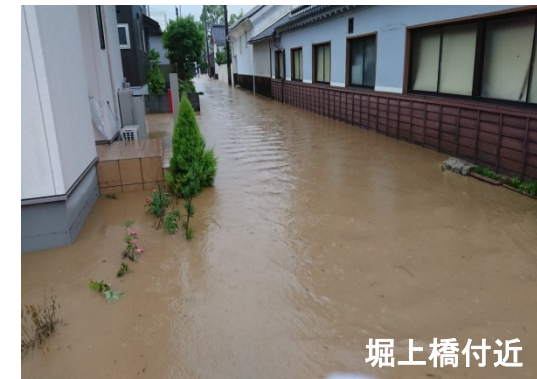
平成30年7月豪雨の浸水状況写真

堀上橋付近

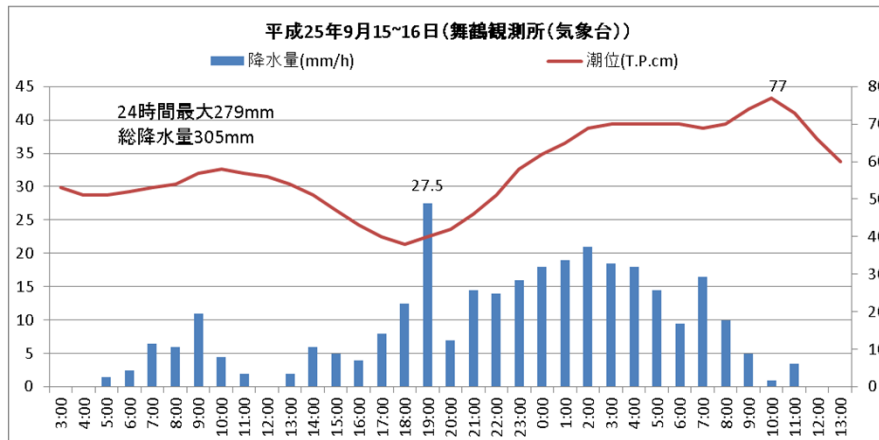
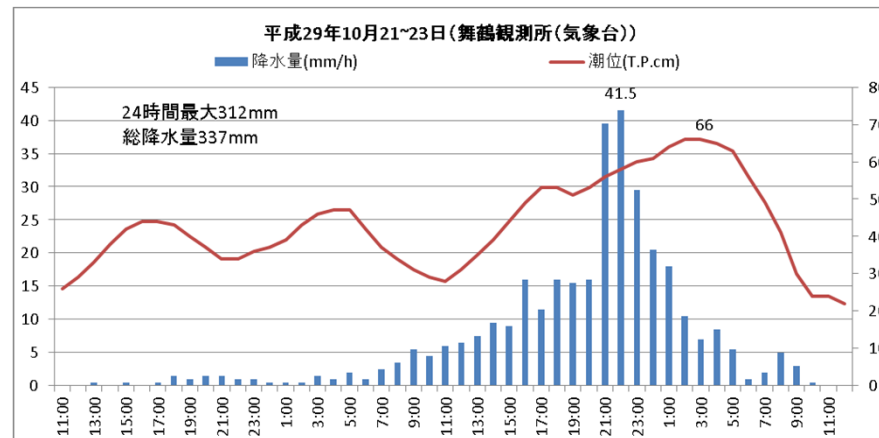
■雨量と潮位 (参考比較H25台風18号)

- 舞鶴の24時間最大降水量は312ミリで、京都降雨強度式確率年50年の306ミリを超えた。
- 現況流下能力を上回る流量が流下したことで溢水し、浸水被害が発生。
高野川流域で床下浸水257戸、床上浸水104戸の家屋等浸水被害が発生。
