京 都 府 水 洗 化 総 合 計 画

第 3 回委員会資料

平成 21 年 11 月

京都府 水環境対策課

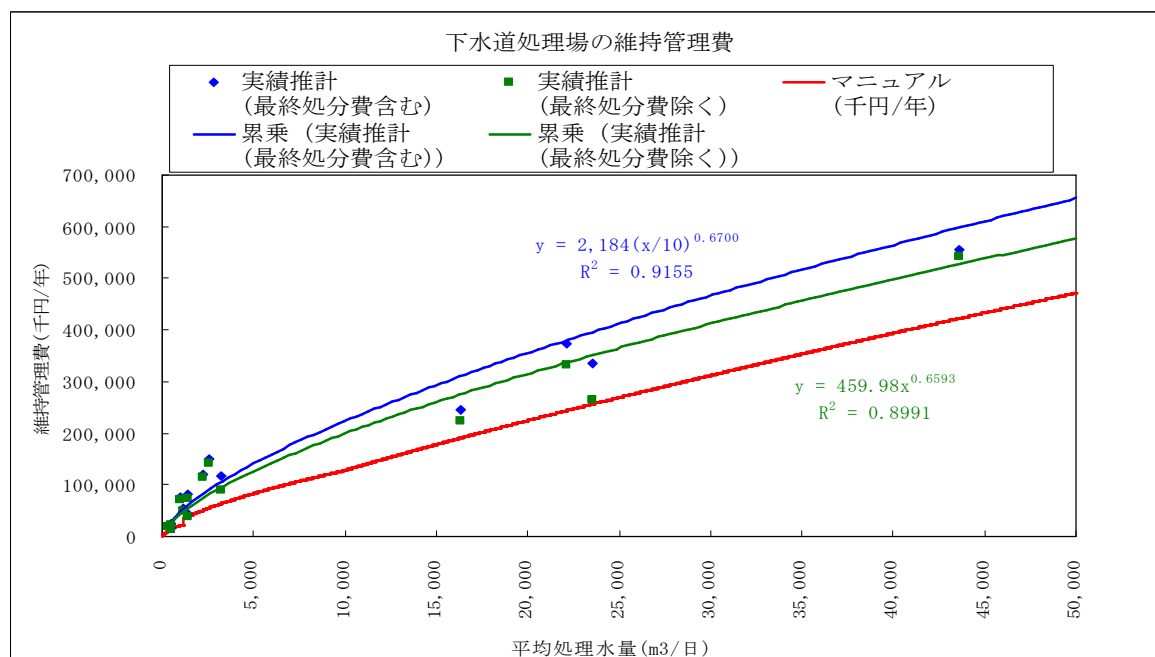
図-9 下水道処理場維持管理費の比較

汚泥処分費を含む場合、含まない場合、マニュアルの費用関数（実績値から近似曲線を求めたもの）を図-9に示す。

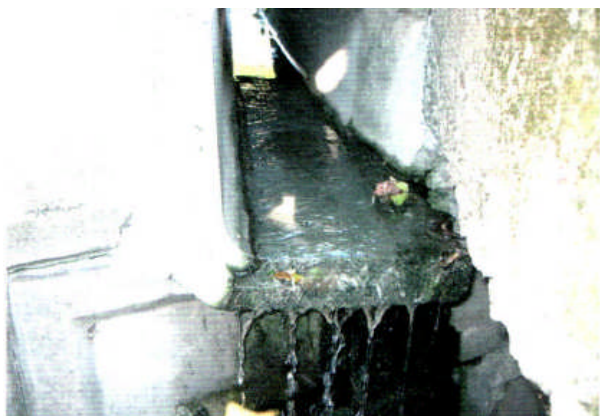
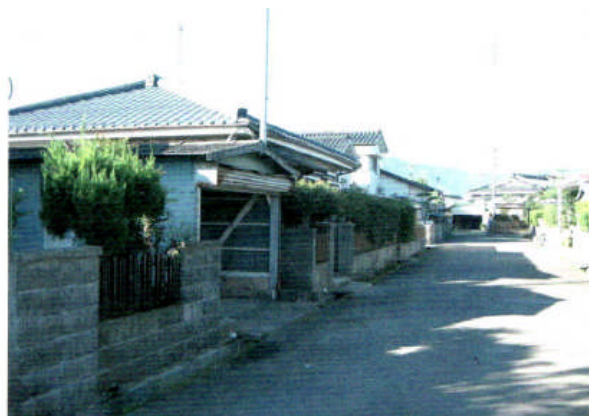
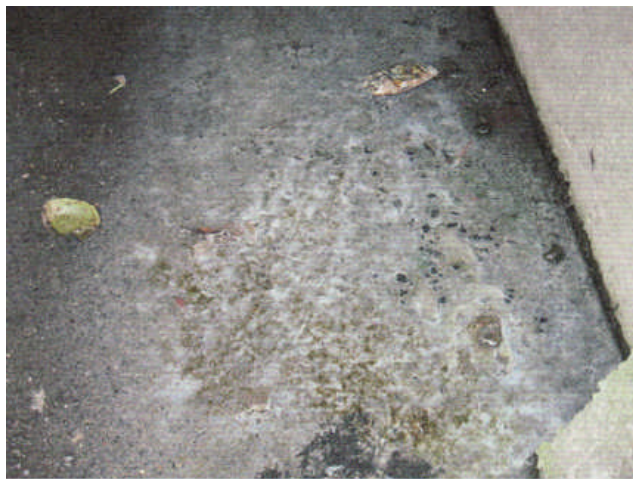
① 汲み取り便槽設置エリア

1970 年代に建設された汲み
取り世帯

← 白っぽいへドロ状の生物膜
らしきものが堆積

調査エリア	調査結果
汲み取り便槽設置エリア	<ul style="list-style-type: none"> ○ 生物膜らしいものが側溝底部に付着 ○ 流出先の川は、ヘドロが川底に堆積 ○ ボウフラなど衛生害虫が発生 ○ 汚い不快な状況
単独浄化槽設置エリア	<ul style="list-style-type: none"> ○ 生物膜らしいものが側溝底部に付着 ○ 流出初期時には汚泥も流出 ○ ボウフラなど衛生害虫が発生 ○ 汚い不快な状況
合併浄化槽設置エリア	<ul style="list-style-type: none"> ○ 側溝及び流出先の川にはヘドロや生物膜らしいものは全くない状況 ○ 汚い不快な状況はない

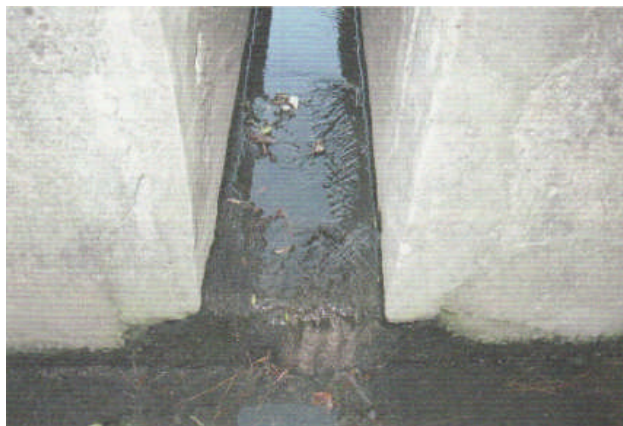
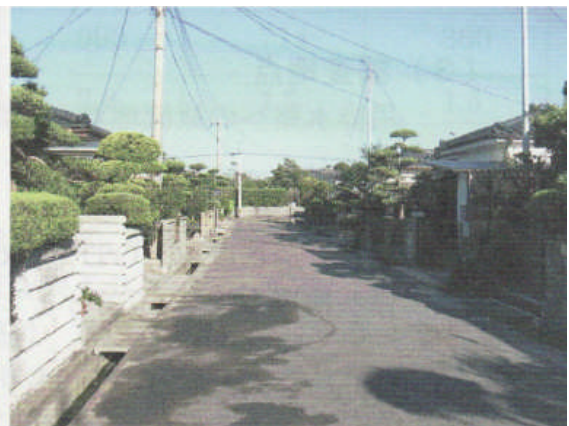
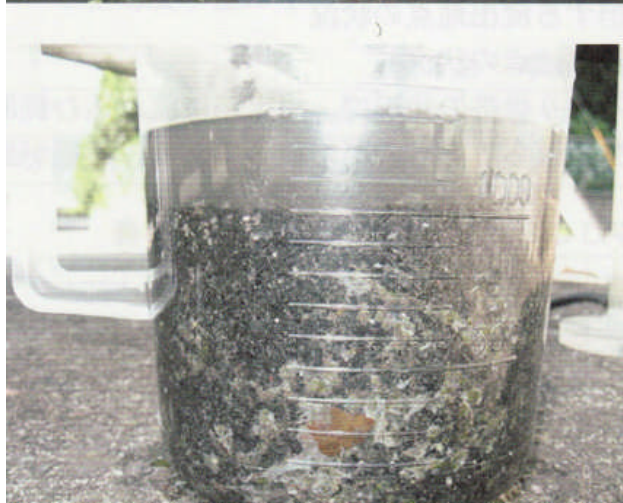
②単独浄化槽設置エリア

1975～1985 年に建築の住宅
分離ばっ気と分離接触ばっ気方式が
中心

← へドロ等の状況

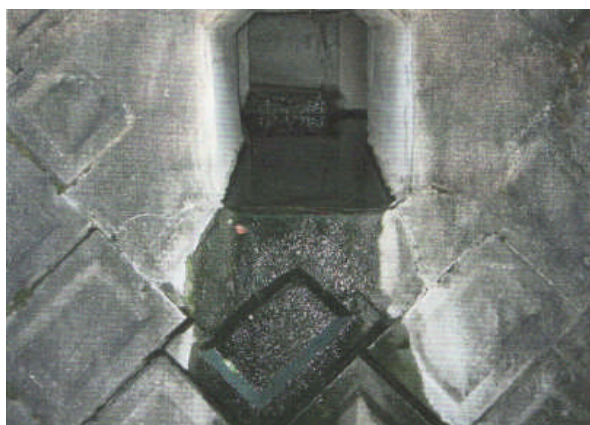
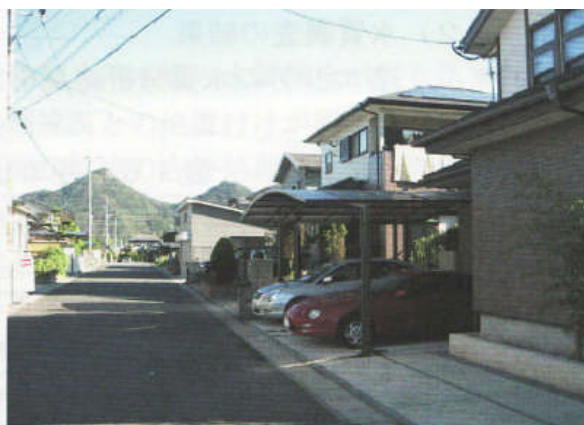
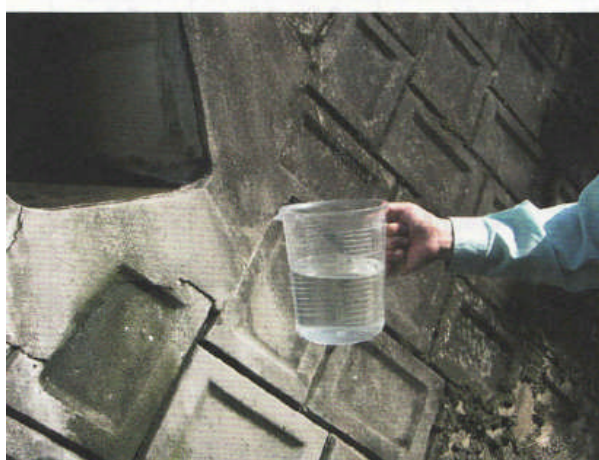
③合併浄化槽設置エリア

1996～2000 年に建築の住宅

← 清澄な排水が流れている。

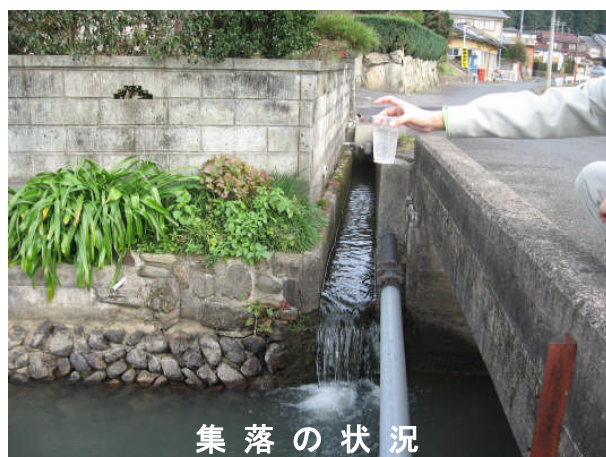
集 落 の 状 況

綾部市位田町（全 7 0 戸の内、合併浄化槽世帯 5 6 戸）において、合併浄化槽の放流水の状況を確認した。

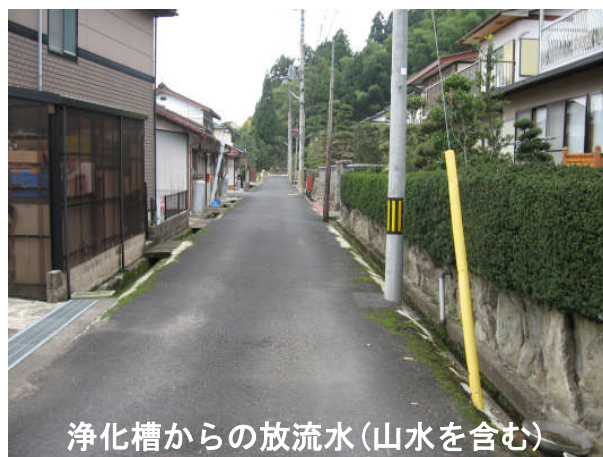
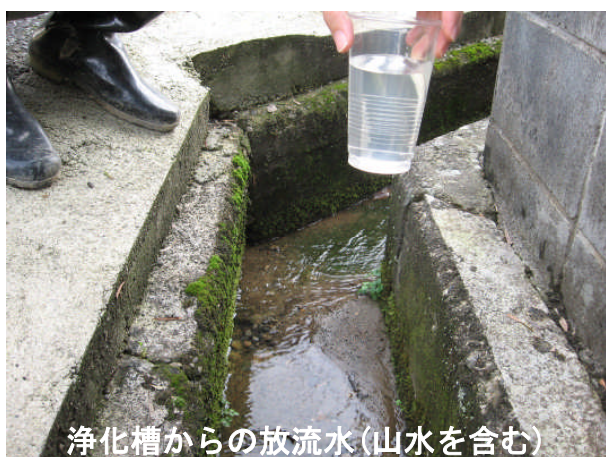
当該地区でも、放流先である側溝等にはヘドロ等の堆積は確認されず、特に環境上の問題はなかった。

浄化槽からの放流水(山水を含む)

← 側溝等にはヘドロ等の堆積はなく、
特に環境上の問題もない状況
