第 1 6 回環境保全専門家会議資料

○京都スタジアム(仮称)の構造物による 地下水影響対策の検討について

平成 2 7 年 2 月 1 6 日

京都府

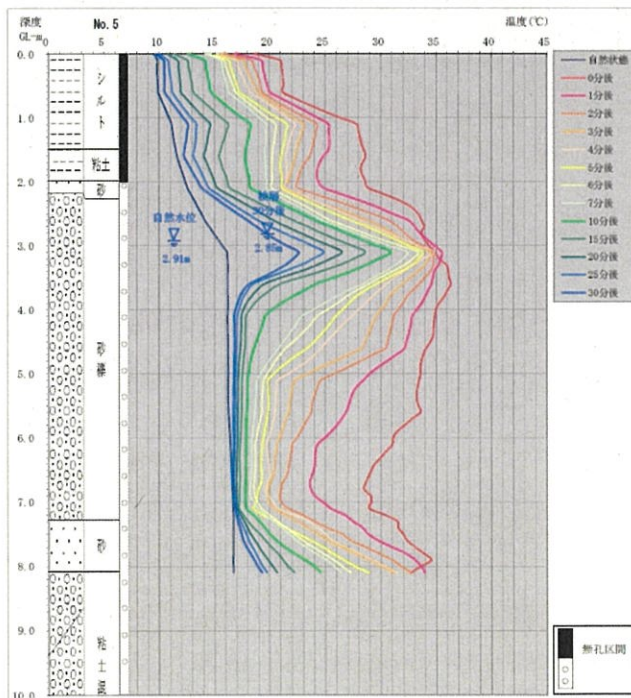
図5-14 温度-深度曲線 No. 5

測定計測時間30分経過後の孔内水位は、深度GL-2.85mに位置している。

孔内水位以深において、30分経過後の温度復元率90%以上を示す区間が深度GL-3.6~8.1m(温度復元率83.7~99.2%)に認められる。その中で、深度GL-5.1~6.9m(温度復元率96.9~99.2%)の区間は計測開始数分間の温度復元が大きく、この区間に顕著な地下水流動層が存在していると推定される。特に、深度GL-5.1m, GL-6.1m, GL-6.9mに温度復元のピークが認められることから、この深度に地下水流動が集中していると考えられる。

・ No. 5地点 (図5-14~図5-15)

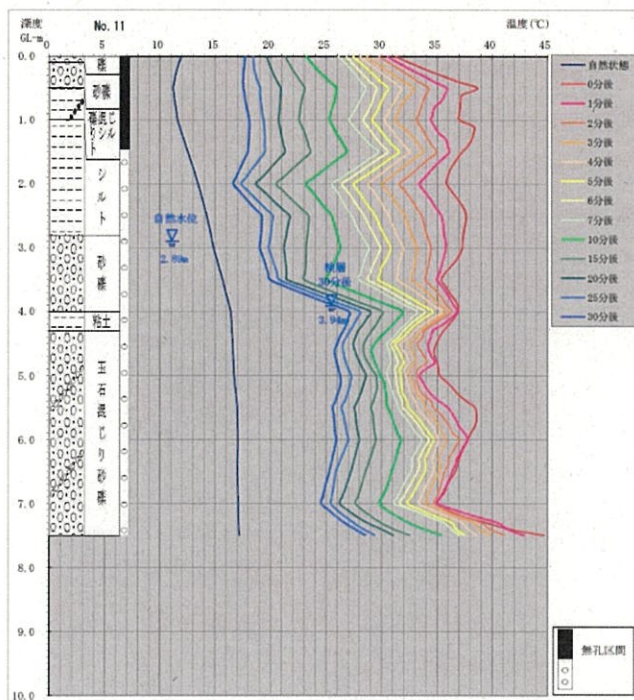
図5-16 温度深度曲線 No.11

測定計測時間30分経過後の孔内水位は、深度GL-3.94mに位置している。

孔内水位以深において、30分経過後の温度復元率が60%以上を示す箇所は、GL-5.5m付近に認められ、(温度復元率59.9%)この深度に弱い地下水流動が存在していると推定される。

・ No. 11地点 (図5-16～図5-17)

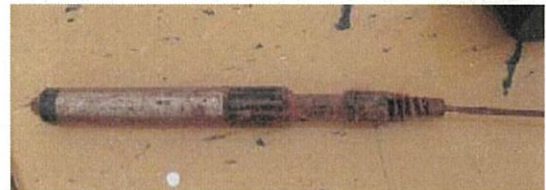
No. 10地点の水位計 (近景)

No. 5地点地下水の流速は28m/dayと特に速い。これは、No. 5地点の位置が旧河道の合流地点にあるためだと考える。また、No. 10地点の流速は0.07m/dayと遅く滞留した地下水と推定される。同地点の水位計には酸化鉄が付着していたことから滞留した地下水と判断できる。(右写真参照)
