# 令和7年度上半期発生事故の内訳

## 令和6年度 管内における死亡事故（令和6年8月27日、大阪府内）

### 道路照明灯設置工事における事故概要

## ( 4 )近畿地方整備局の 事故防止重点対策項目

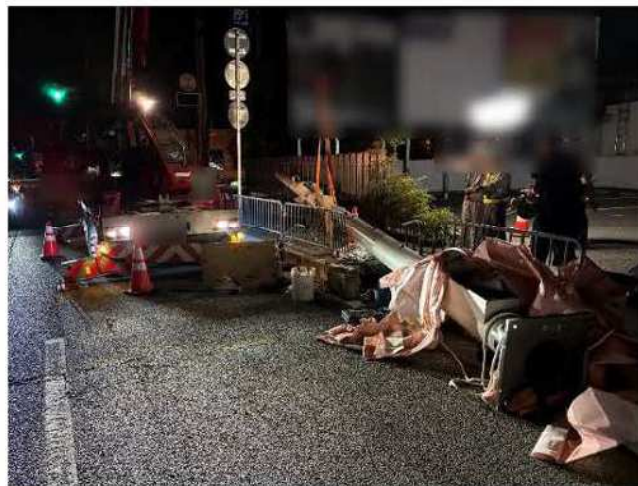
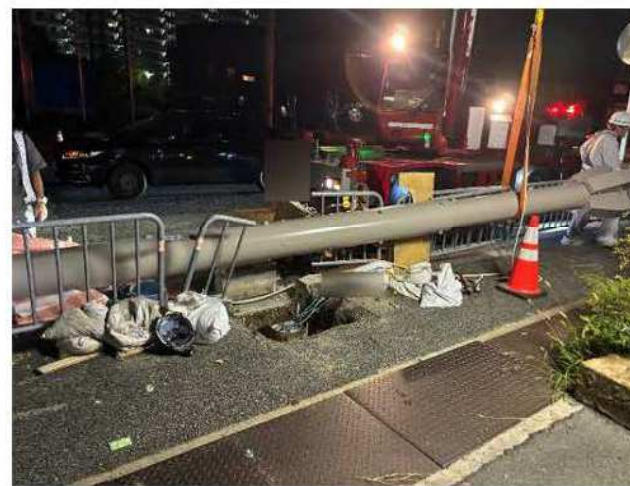
### 事故状況写真

令和6年8月27日（火）0時頃、国道171号八王子豊島北地区他道路照明灯設置工事において、照明柱を設置するため、クレーンでつり上げ作業中に照明柱が落下し、作業員が下敷きとなり死亡する事故が発生。

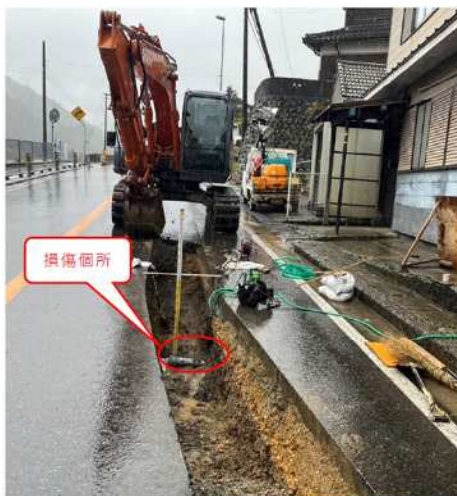
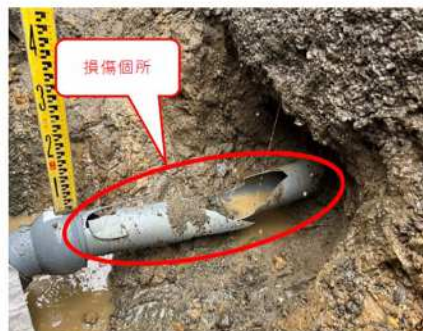
情報管路設置断面図

- バックホウによる床掘作業で下水道管（取付管）を損傷。
- 地面に埋設管の位置にマーキングをしていたが、機械掘削から手掘りに切り替える深さについて明確な指示がなく、作業員の判断でバックホウ掘削を継続した結果、損傷。

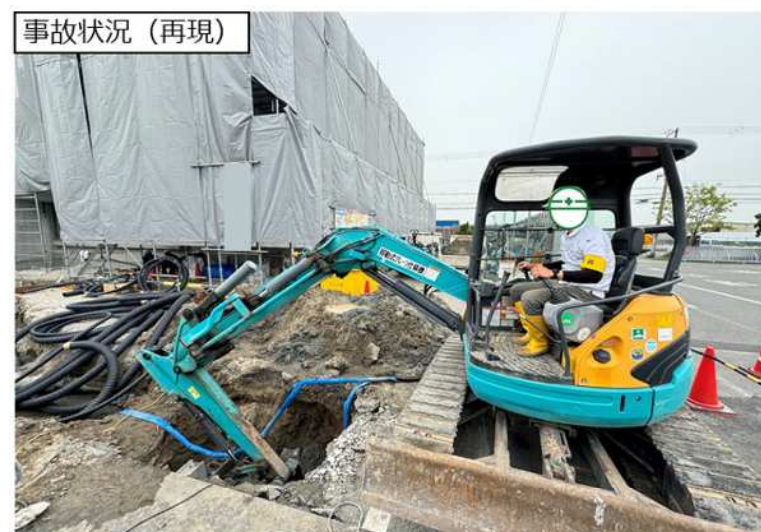
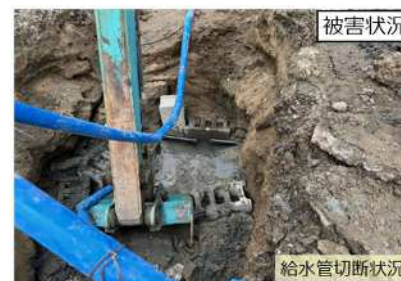
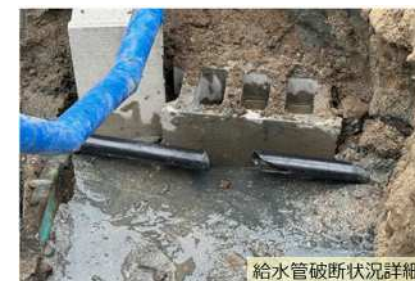
事故状況（再現）

- 建築工事での掘削の際、既設給水管をバックホウで切断。
- 試掘にて給水管位置を把握し、埋設管付近では手掘りに変更するよう重機オペレーターに指示していたが、深さ何cmで手掘りに切り替えるか等の指示が明確でなかった。

給水管切断状況

給水管破断状況詳細

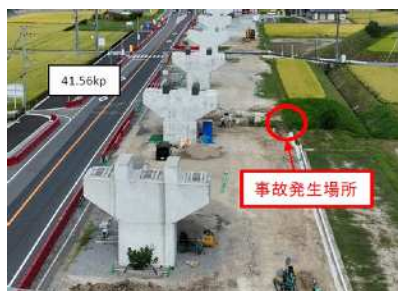
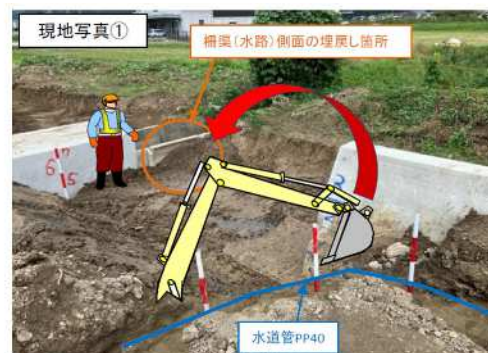
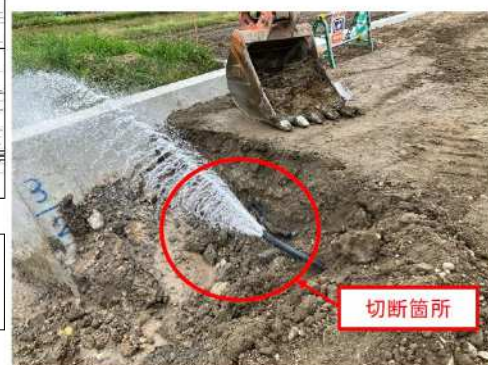
＜詳細図＞

- 柵渠（水路）側面の埋戻し作業において、周辺土砂を利用しようと掘削した際に水道管を損傷。
- 場内別の箇所に仮置きしている土砂で埋戻す予定であったが、柵渠側壁の転倒を防止するため、取り急ぎ、周辺土砂での埋戻しを行った際に水道管を破損させた。
- 作業員は埋設管の存在を認識していたが、もっと深くに埋設されていると思い掘削した。

作業計画と違うことを行い、事故が発生しています。

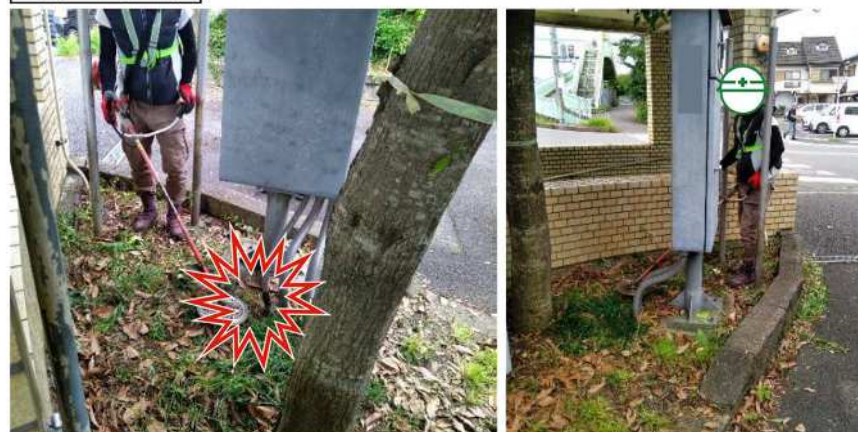
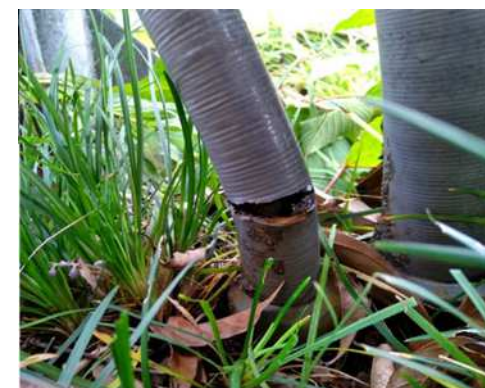
事故状況（再現）

- 除草作業において、地下道照明の配管（立ち上がり部）を肩掛け式草刈機で切断。
- 配管周りは、機械を使用せず手刈りを行うとされていたが、作業計画通りの施工を行わなかった。

草刈機による配管切断、飛び石事故と同じく、よく起こる事故です。ご注意ください。

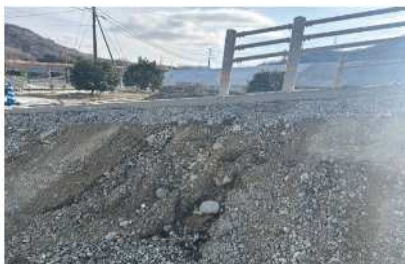
- ガードパイプ支柱の打込みにより、埋設されていた水道管を損傷。
- 水道管理者からは、最近施工されたので、埋設位置は正確であると説明され、出来形図を提供されたため、立会等による埋設管の確認を行わず施工した結果、情報と違う位置に埋設されていた水道管を破損。

水道管損傷による  
漏水写真

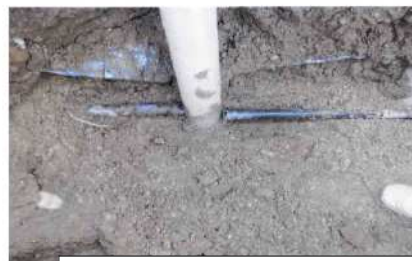
水道管損傷写真

提供された出来形を信用し、  
立会等の確認をせず施工し、  
水道管を損傷。

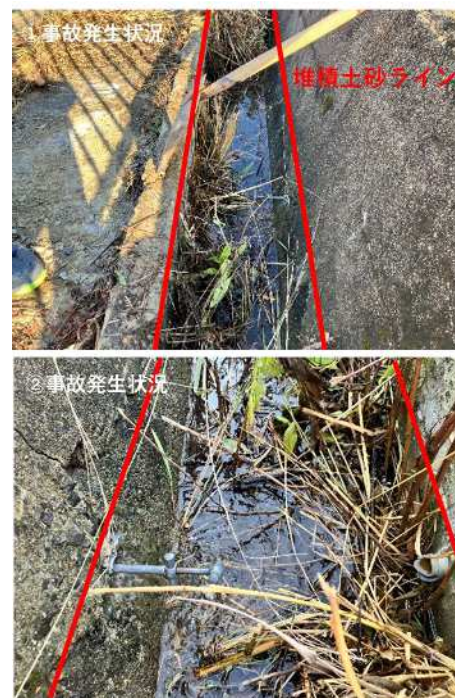
- 既設側溝内の土砂をバックホウで掘削（清掃）した際に、側溝内を横断（貫通）する露出水道管（引込管）を損傷。
- 側溝には雑草及び堆積土砂に埋まっていたため、水道管があることに気づけなかった。
- 水道管理者への事前確認では引込管の位置・深さを特定できず、水道本管の埋設深さから判断し、引込管も本管と同じ深さに敷設（側溝を下越し）されていると想定。

まさか、  
側溝の通水断面内に  
水道管が通っているとは・・・

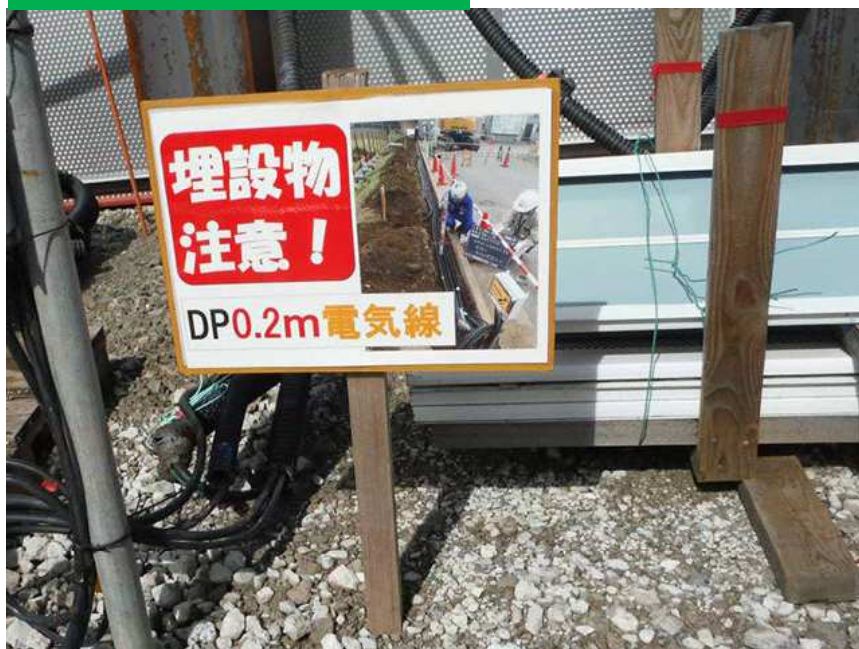
埋設管の明示板の設置

埋設管の明示板について、埋設管の設置状況写真を付加した。

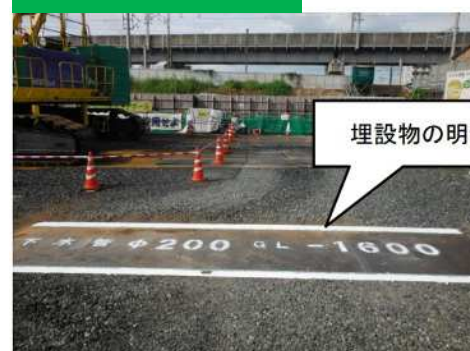
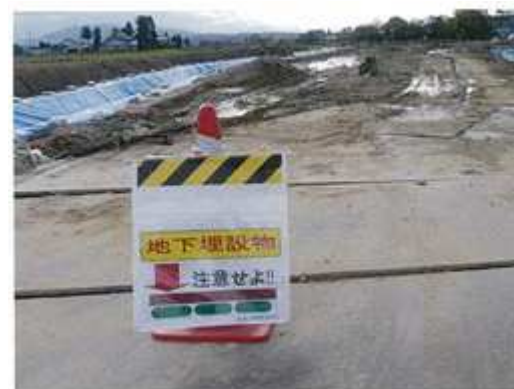
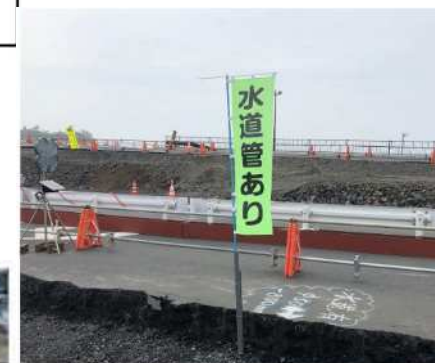
埋設管の明示

埋設物の位置を明示して注意喚起した。

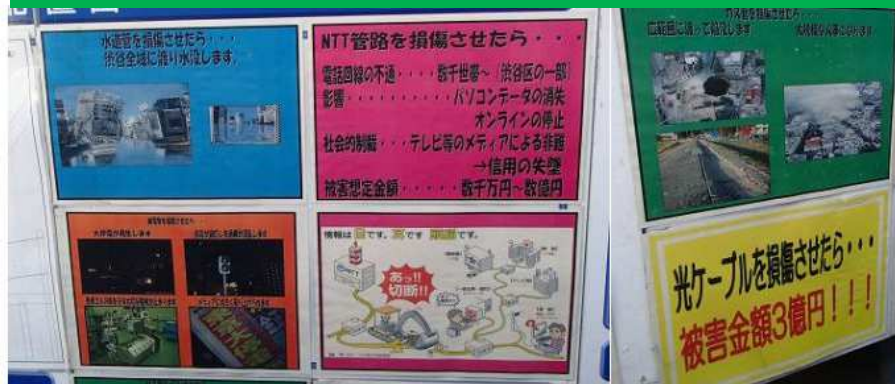
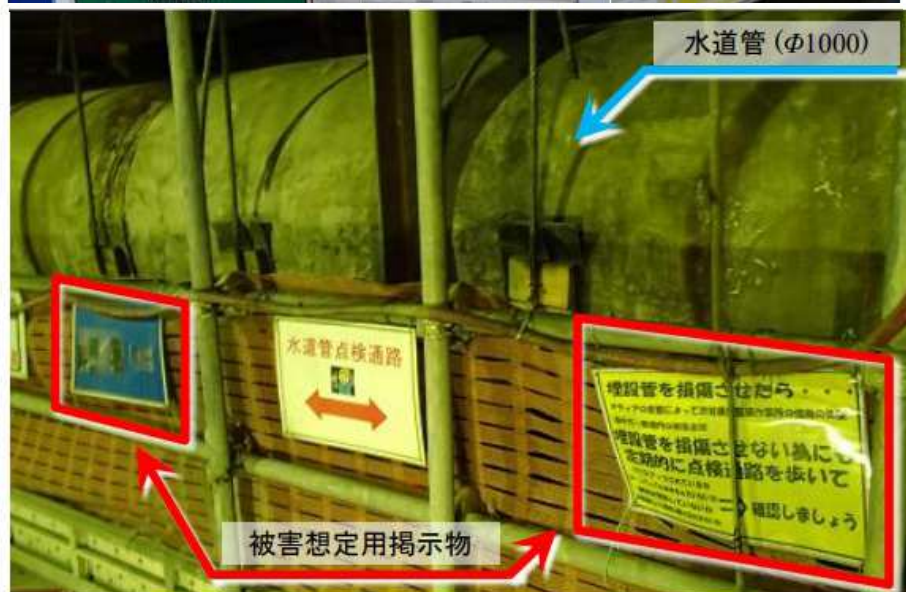
### 地下埋設物損傷時における被害想定見える化

損傷時に想定される被害を現場に掲示することで、各作業員に視覚的な把握を可能にした。

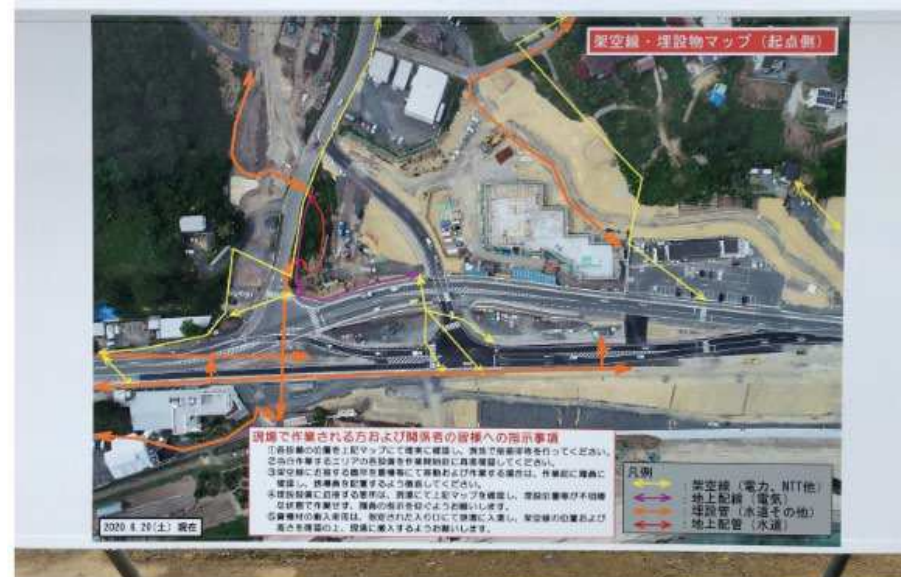
### 架空線・埋設物マップによる見える化

「架空線・埋設物マップ」は新規入場時教育はもちろん、大きく引き伸ばしたものを朝礼看板に掲示し、近傍箇所での作業が予定される時は朝礼後に看板前でKY活動を行った。
