PMDA 医療安全情報

pmda No.7 2009年 1月

人工呼吸器の取扱い時の注意について (その1)

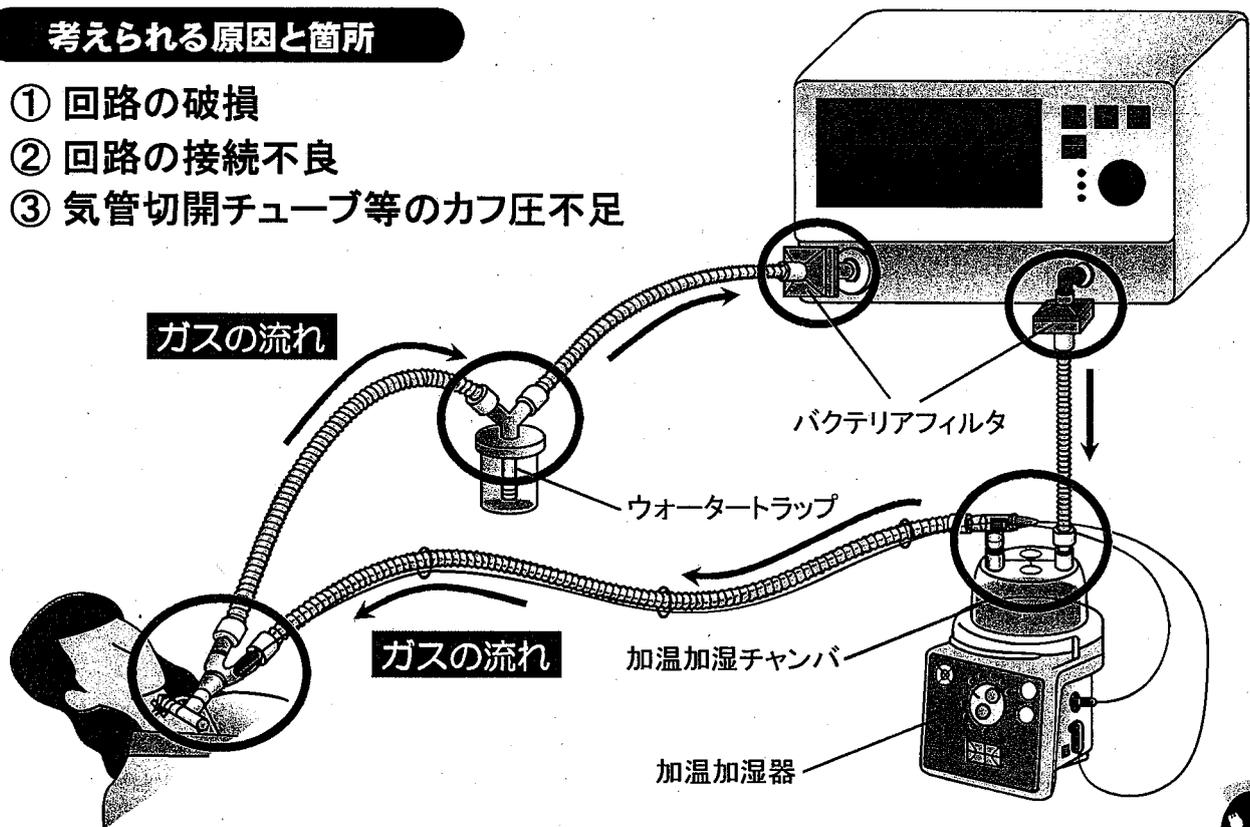
- 低圧アラームや低換気アラームが鳴った時は、回路からのガスリークが考えられます。

考えられる原因と箇所

- ① 回路の破損
- ② 回路の接続不良
- ③ 気管切開チューブ等のカフ圧不足

「不確実な接続」、「誤接続」、「蛇管の亀裂やチャンバの破損」などに十分注意してください。特に、ウォータートラップは見落としがちです！

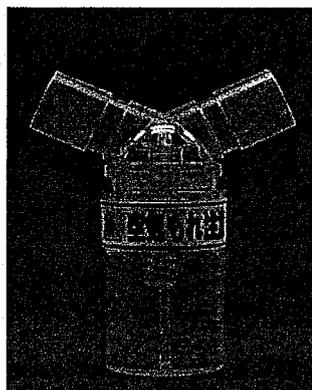
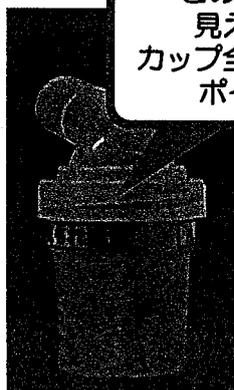
貼付の一例

注意シールを貼っておくと気づきやすいですよ！

どの方向からでも見えるように、カップ全周に貼ることがポイントです。

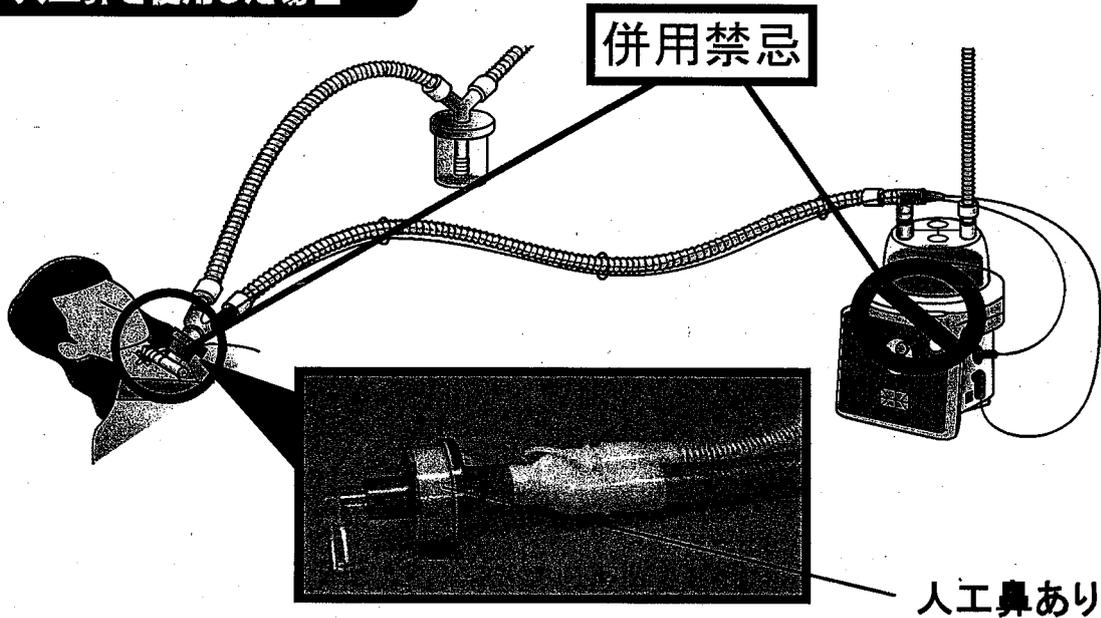
人工鼻を使用した場合

人工鼻と加温加湿器やネブライザなどを併用すると、過度の吸湿により人工鼻が閉塞し、患者さんの換気が困難となる恐れがあります！

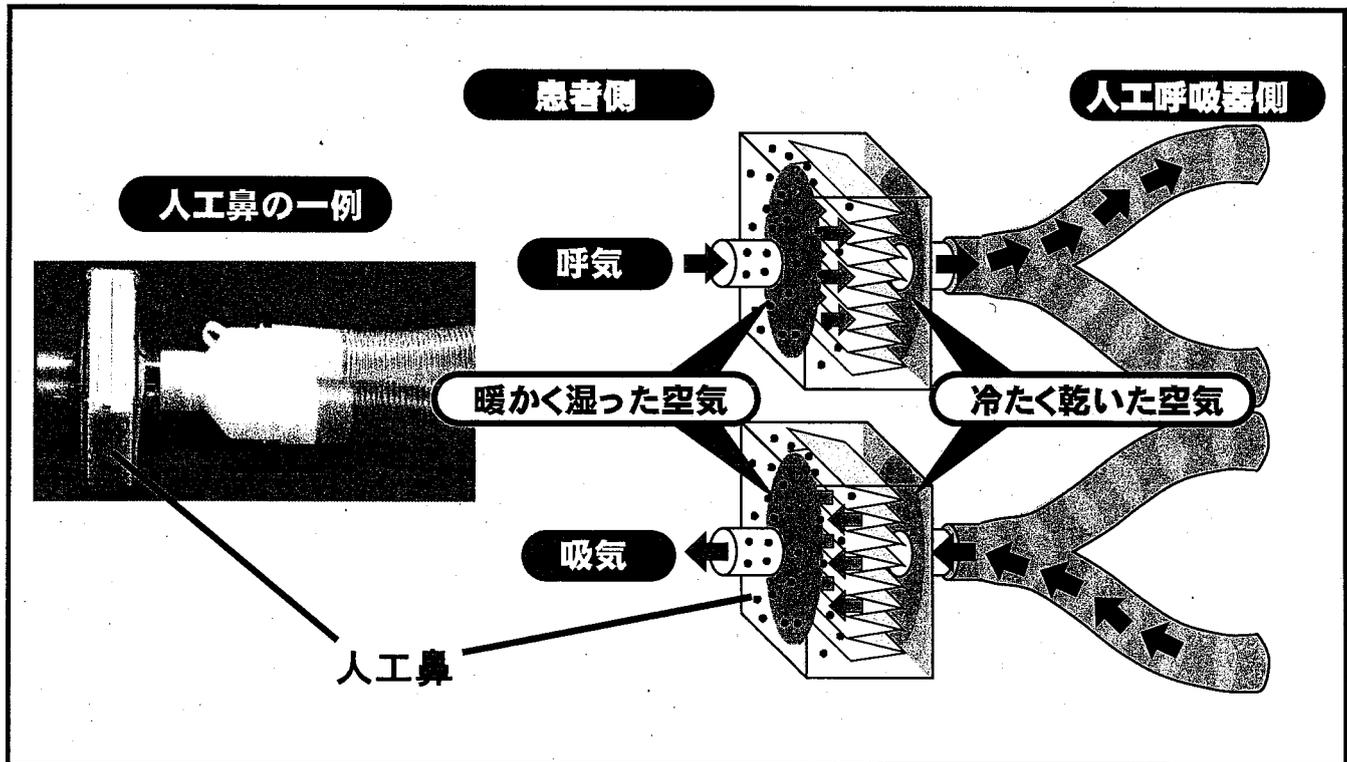
人工鼻のしくみ

- 人工鼻内部のフィルターが、患者さんの呼気に含まれる熱と水分を補足し、フィルターが吸湿することで、人工呼吸器からの乾いた吸気が加温・加湿されます。
