府民公募型整備事業

【山城南土木事務所】

安心・安全整備

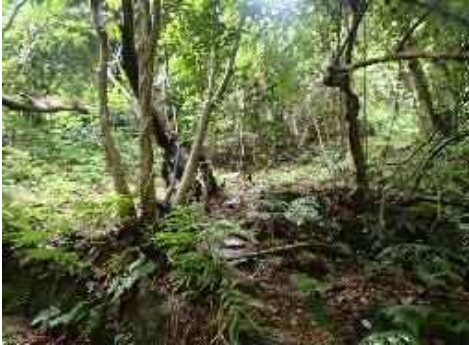
受付番号	90	所在地	南山城村大字南大河原
路線・河川名等	主要地方道 上野南山城線	写 真 ・ 詳 細 図 等	
提案内容等	崩壊法面の点検・対策工事(延長L=5m) 法尻部に落石が多く確認できるため、斜面の崩壊や落石が危惧される。		
技術審査の結果	実施しない

<p>② 法片部の状況(自然法面)</p>	
審査委員会意見等	技術審査のとおりとする		
位 置 図

<p>備考</p> <ul style="list-style-type: none"> ・現状では植生を含めた法面の状況は比較的安定していることから緊急性は低い。 ・日々パトロールを行っており、斜面状況の変化については今後とも注視する。

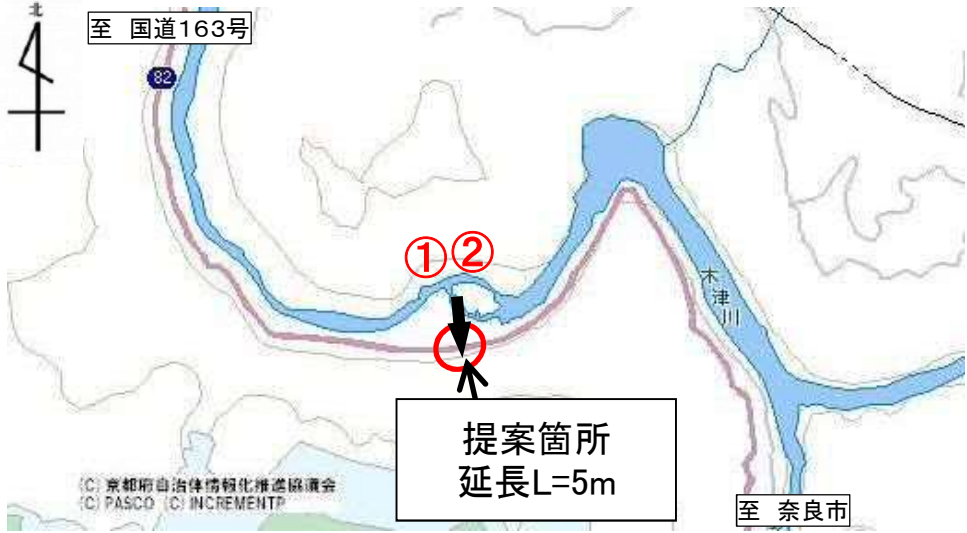
<p>① 法尻の状況</p>	
<p>提案箇所 延長L=5m</p>
