国道１７３号の地すべり通行止め解除について

平成２９年１２月１日
京都府中丹西土木事務所
０７７３－２２－５160

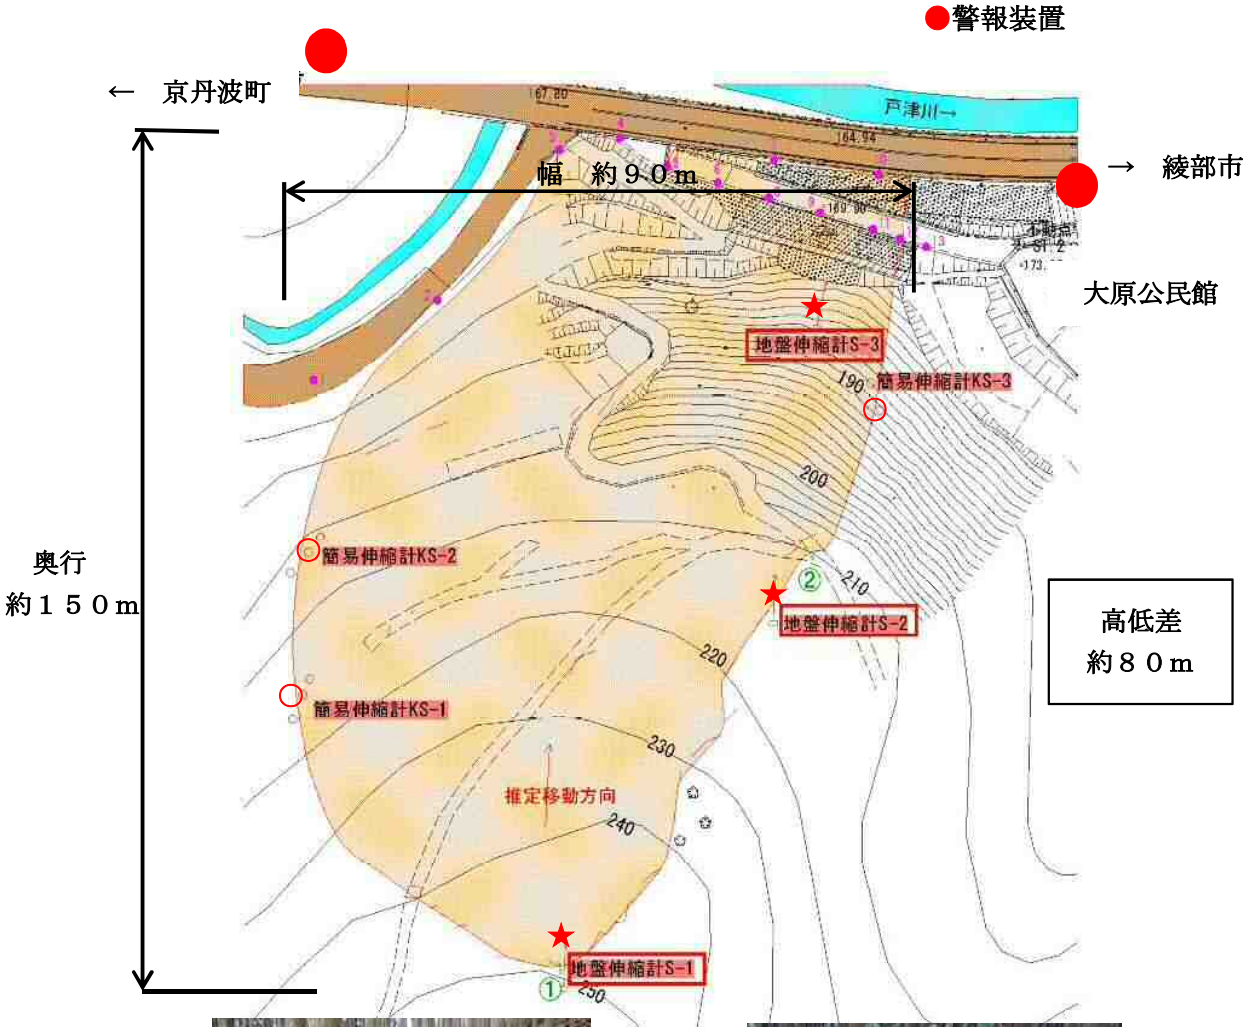
被災状況概要図

※被災原因　平成２９年１０月２１～２３日台風２１号による地盤の緩み
（総雨量　２５９mm　時間最大雨量　１９mm）

頭部滑落崖の状況

中腹部亀裂の状況

法枠クラックの状況

市道隆起の状況

◎ **別紙被災状況概要図の着色箇所周辺には監視装置を設置**しており、また所々亀裂も発生している状況であり危険ですので、**立ち入りはご遠慮いただきますようお願いします。**
