中州除去試行の経年変化について

1. 中州除去試行の概要

2. 中洲除去試行後の現段階における評価（考察）

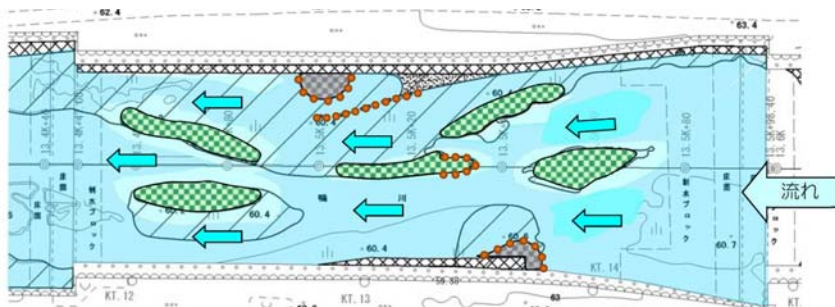
木杭・捨石等による実験的取り組みイメージ

- 護岸基礎の保護をはじめ、存置する中州等の安定化、水際の多様化、止水域の形成、及びこれらに伴う多様な生物環境の形成を期待し、木杭や石材を用いた簡易な水制工を実験的に設置。
- 中州除去工事と合わせて、平成 23 年度に工事を実施。
- 実施箇所
鴨川 北大路橋～出雲路橋
高野川 松ヶ崎橋～馬橋下流
