府民公募型整備事業【安心・安全整備】（市町協働型 ・ 府民提案型）

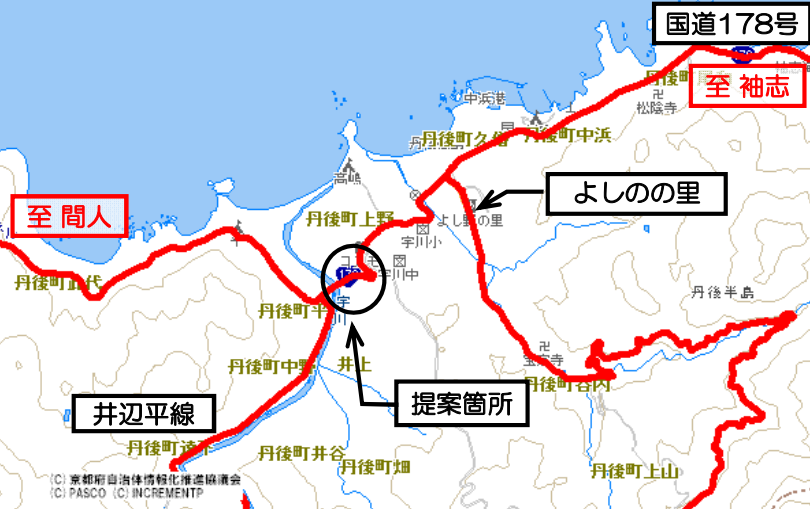
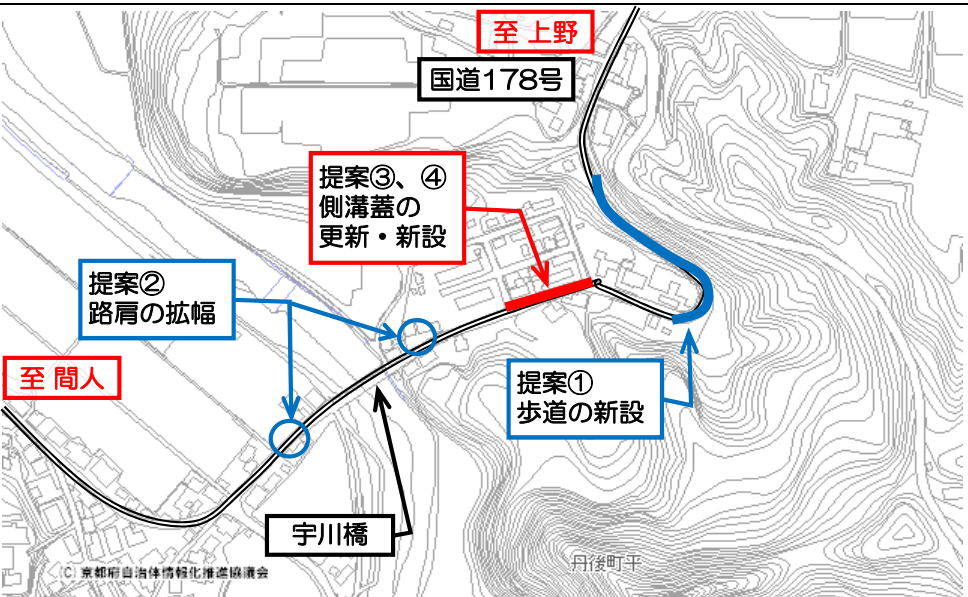
番号	審査番号 095（受付番号 132）		写真	
路線・河川名等	一般国道 178号			
所在地	京丹後市 丹後町 平地内

現在の状況 及 提案内容	現況	国道に歩道を設置してほしい。側溝蓋表面のコンクリートがはがれている。		
	提案	①歩道新設、②路肩拡幅 ③側溝蓋の更新、④側溝蓋の新設		
実施内容	工種	①、③、④は実施しない。 ②ブロック積		
	規模	②延長 約60m		
位置図

備考	<p>①用地買収が必要で規模大となるため、対象外 ③蓋の損傷が少ないため、緊急性が低い ④路肩も広く、通行帯ではないため、実施しない</p>

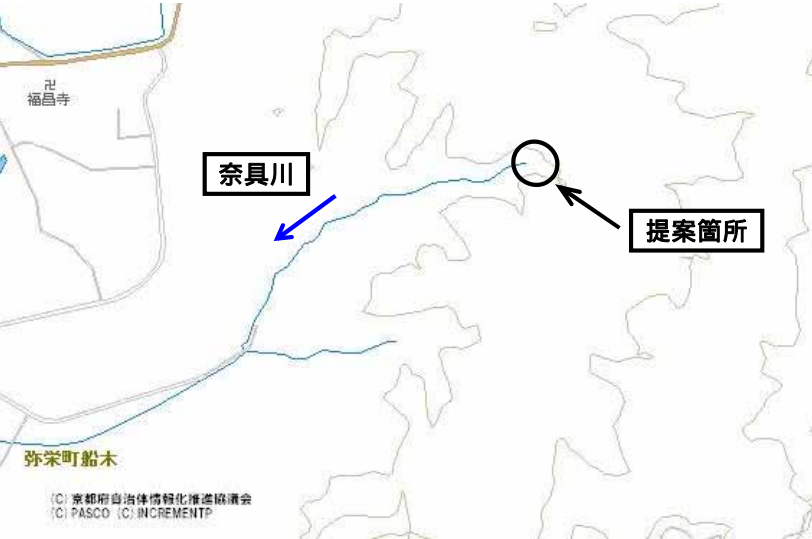
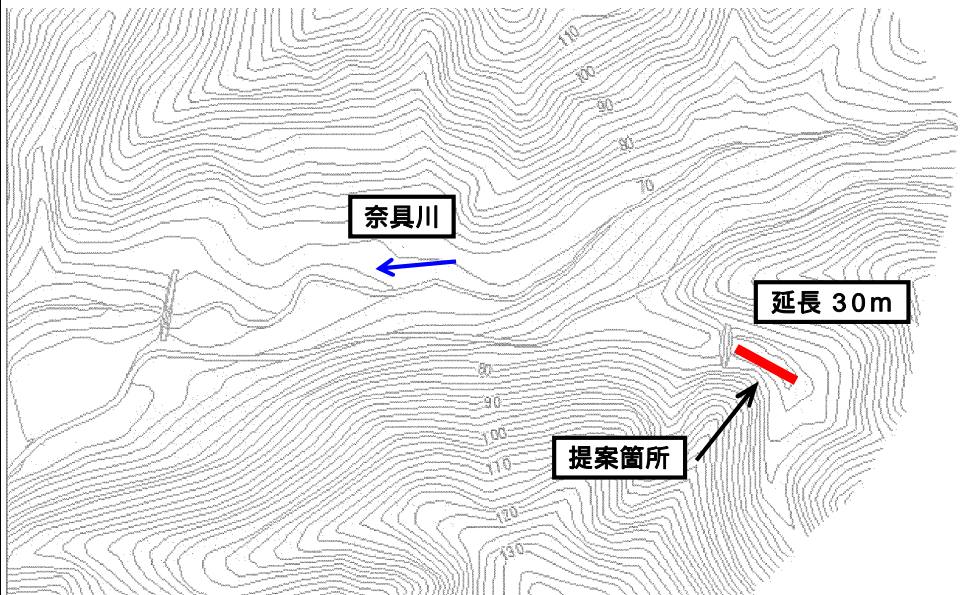
番号	審査番号 369（受付番号 138）		写真	
路線・河川名等	砂防河川 奈具川

所在地	京丹後市弥栄町船木地内			
現在の状況 及 提案内容	現況	砂防堰堤より土砂が流出し、奈具川に堆積している。		
	提案	災害予防のためにも大量の土砂が流出しないように、砂防堰堤の浚渫をして欲しい。		
実施内容	工種	実施しない		
	規模			
位置図

説明図面	
備考	堰堤上流の堆砂の勾配は維持管理上問題のない緩い範囲であり、堆砂部には倒木がないため、緊急性が低い。経過観測を行う
