H28 府民公募型整備事業【安心・安全整備】（市町協働型・**府民提案型**）

番号	審査番号 (受付番号 206)	写真
路線・河川名等	二級河川 大膳川	<div data-bbox="1153 255 1556 566"> <p>下流部</p> </div> <div data-bbox="1556 406 2107 821"> <p>河底拡大</p> </div>
所在地	宮津市西波路地内 KTR橋梁から河口付近まで 約140m	
現在の状況 及 提案内容	<p>現況 本提案箇所は、国道より下流には、国道橋、市道橋、旧国鉄の引き込み線跡の橋梁が短区間に点在し、桁下断面にも余裕はなく、橋脚などで疎通能力を阻害している状況である。また、国道より上流には、河川内に葦が生え、土砂が堆積するなどして、大雨等の流下能力を阻害し、近隣住民は、不安は日々を過ごしております。</p> <p>提案 抜本的な改修が望ましいが、変則交差点でもあり早期の事業化は困難と理解しておりますので、定期的な浚渫、葦の除草を実施して頂き、少しでも流下能力の向上に努めていただき、府民の安心・安全を図っていただきますよう提案します。</p>	
実施内容	<p>工種 浚渫</p> <p>規模 延長 L=140m (一部実施)</p>	
位置図		<p>説明図面</p> <p>延長 140m</p> <p>浚渫 $A=1.7m^2$ 河川断面積 $A'=12.0m^2 \times 10\%=1.20m^2 < A$</p>
備考	堆積箇所のみ浚渫を実施する。(平成27年度採択済み)

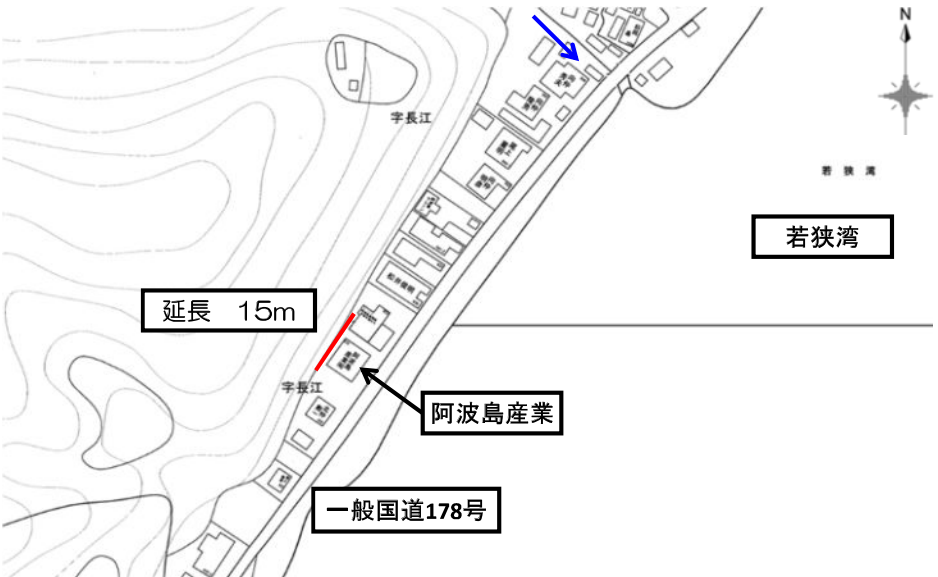
<p>説明図面</p>

現在の状況 及 提案内容	<p>現況 急傾斜地擁壁上の防護柵ネットの腐食で災害時役に立たない。</p> <p>提案 腐食部分の張り替えをお願いします。</p>		
実施内容	<p>工種 落石防止柵・ネット補修</p> <p>規模 延長 15m</p>		
位置図

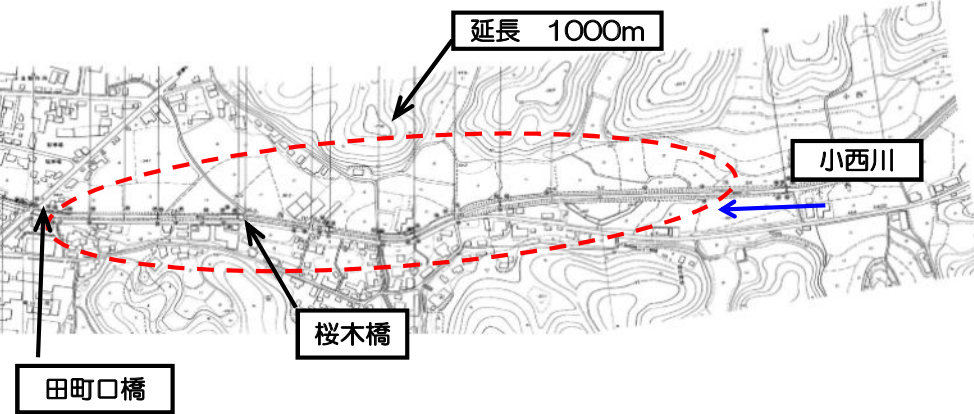
<p data-bbox="1559 858 1738 887">説明図面</p>

所在地	京丹後市峰山町安地内			
現在の状況 及 提案内容	現況	上流側から多量の土砂が流出、堆積し小西川の河床を上げている。このため大雨が降ると人家が浸水する恐れがある。		
実施内容	提案	浚渫、砂防工事		
	工種	浚渫工		
	規模	延長 1000m（一部実施）		
位置図

備考	浚渫工は、土砂堆積箇所のみ実施する。 砂防工事は、大規模な改築工事となるため対象外とする。
