H28 府民公募型安心・安全整備事業（市町協働型 **府民提案型**）

H28 府民公募型整備事業【安心・安全整備】（市町協働型 ・ 府民提案型）

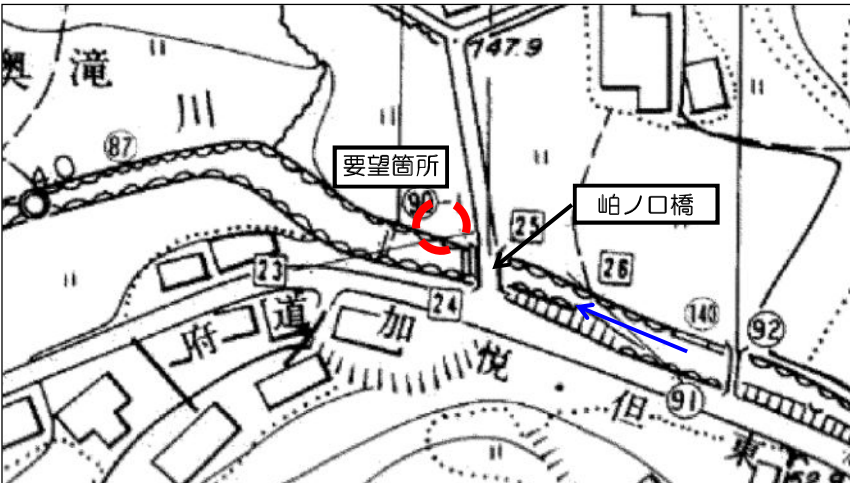
現在の状況 及び 提案内容	<p>現状 有事の際の消防用水利となっていることから、川へ降りる階段が設置してあるが極端に狭いので危険である。</p>			
	<p>提案 階段を広くして、安心・安全におりられるようにしてほしい。</p>			
実施内容	<p>工種 実施しない。</p>			
	<p>規模</p>			
位置図

説明図面		
備考	<p>治水上支障がなく施設の損傷が無いため。</p>

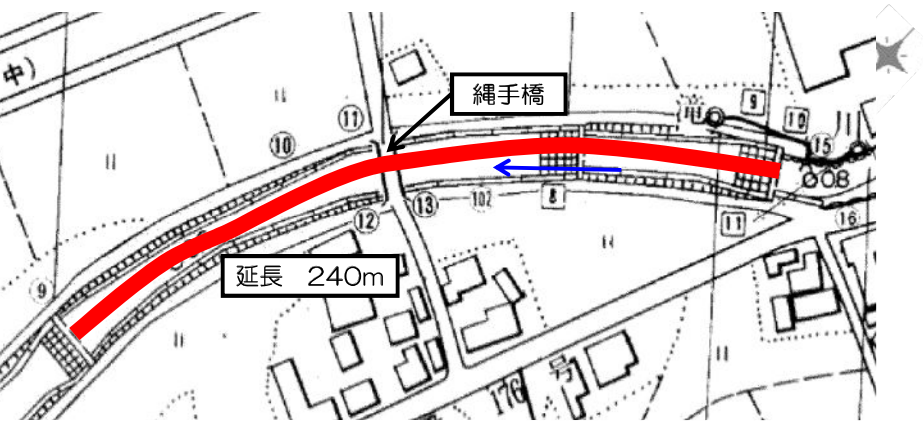
現在の状況 及 提案内容	<p>現況 この区間、土砂が堆積しており水の流れを阻害しているため、氾濫の危険性がある。</p> <p>提案 浚渫を実施し豪雨時にも水が円滑に流れるようにしてほしい。</p>	
実施内容	<p>工種 実施しない</p> <p>規模</p>	説明図面
位置図

備考	河川維持管理機能上緊急性は低いため、今後経過観察とし、必要に応じて対応する。

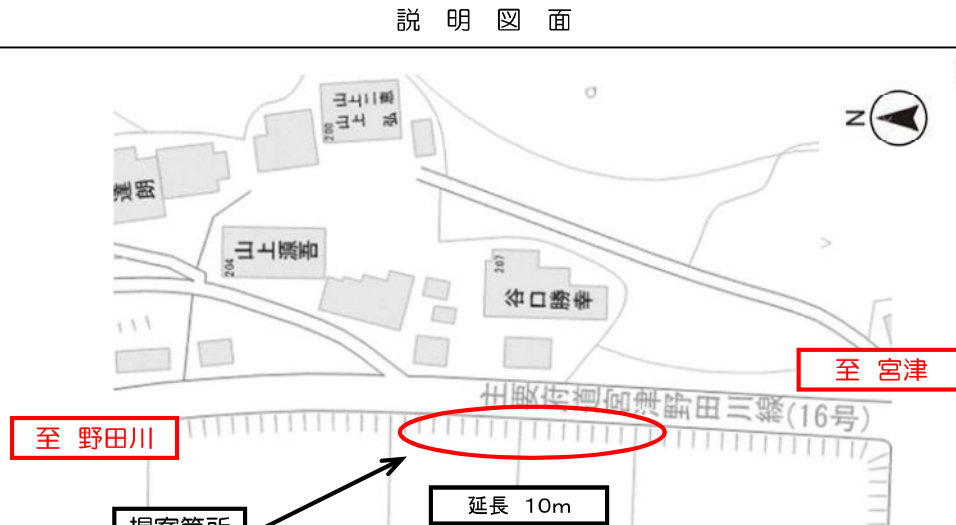
<p style="text-align: center;">説明図面</p>

所在地	与謝野町香河			
現在の状況 及 提案内容	現況	路肩法面が獣害により陥没・崩落があり危険な状態		
	提案	山土と砂利を混ぜた土砂を補填して固める。		
実施内容	工種	路肩補修		
	規模	延長 10m		
位置図

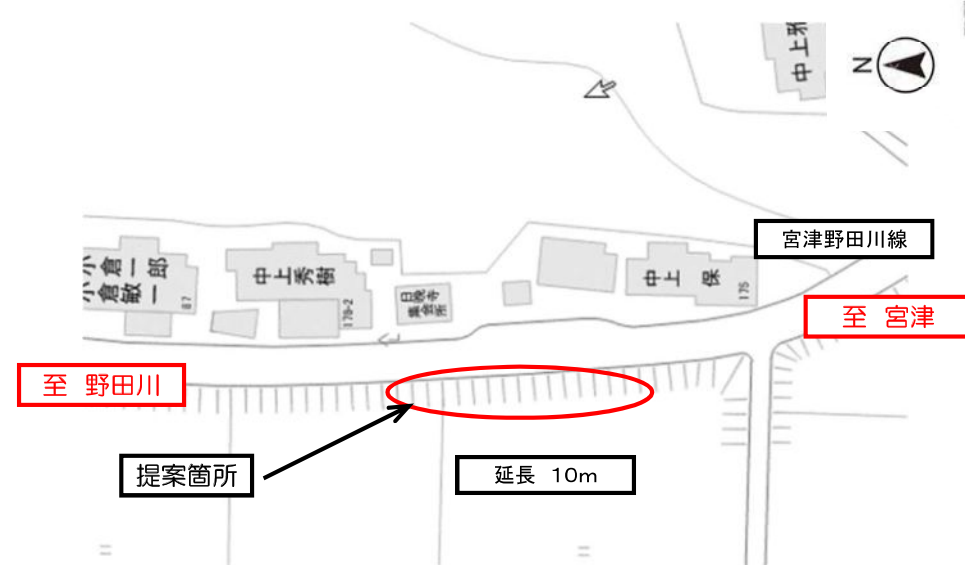
説明図面

現在の状況 及 提案内容	現況	路肩法面が獣害により陥没・崩落があり危険な状態		
	提案	山土と砂利を混ぜた土砂を補填して固める。		
実施内容	工種	路肩補修		
	規模	延長10m		
位置図

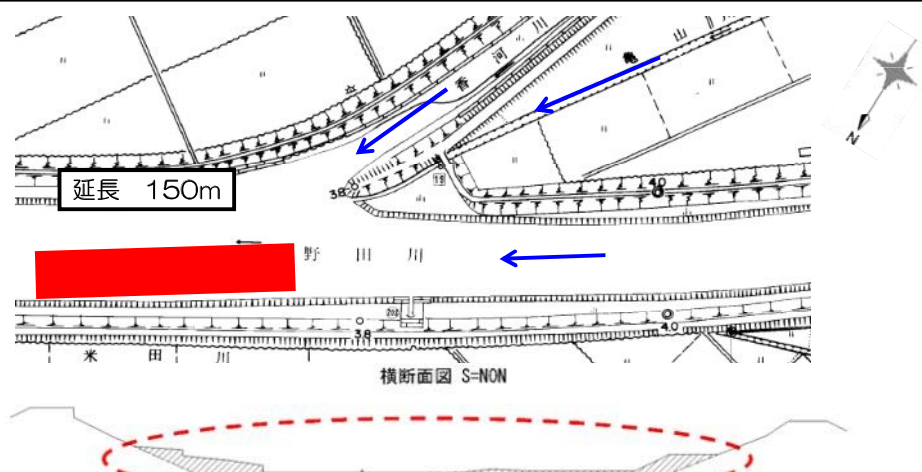
<p>説明図面</p>

番号	審査番号 (受付番号 034)	写真
路線・河川名等	二級河川 野田川	
所在地	与謝町石川地内 亀山川合流部	
現在の状況 及 提案内容	現況 野田川と亀山川の合流部において、野田川の河川内に土砂が堆積し樹木が繁茂している。このため亀山川の流れが妨げられており、亀山川の上流部において河川が氾濫している。

備考	堆積箇所のみ浚渫・伐採を実施する。（平成27年度採択済み）	<p>河積阻害率 40.1m²/350.9m²=11.4% > 10%</p>

提案 樹木を伐採し、土砂を撤去して欲しい。	
実施内容	工種 浚渫・伐採	
	規模 延長150m（一部実施）	
位置図

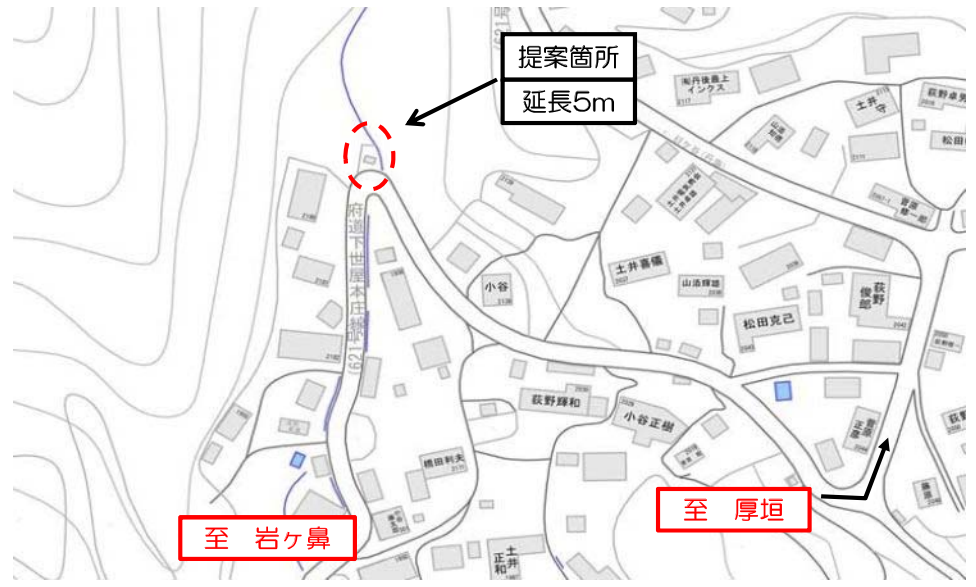
所在地	宮津市字日ヶ谷 地内 府道岩ヶ鼻須川線（大西）との交差点より厚垣方向180m（奥谷）		
現在の状況 及 提案内容	<p>現況 長さ5mにわたり土砂が流出している。</p> <p>提案 護岸修復。</p>		
実施内容	<p>工種 実施しない。</p> <p>規模</p>		
位置図

説明図面	
備考	京都府管理施設でない（府道区域ではなく、府管理河川でもない。）
