H28 府民公募型整備事業【安心・安全整備】（市町協働型 **府民提案型**）

番号	審査番号（受付番号 045）		写真	
路線・河川名等	一般府道 岩ヶ鼻須川線			
所在地	宮津市字日ヶ谷 地内 江戸橋付近

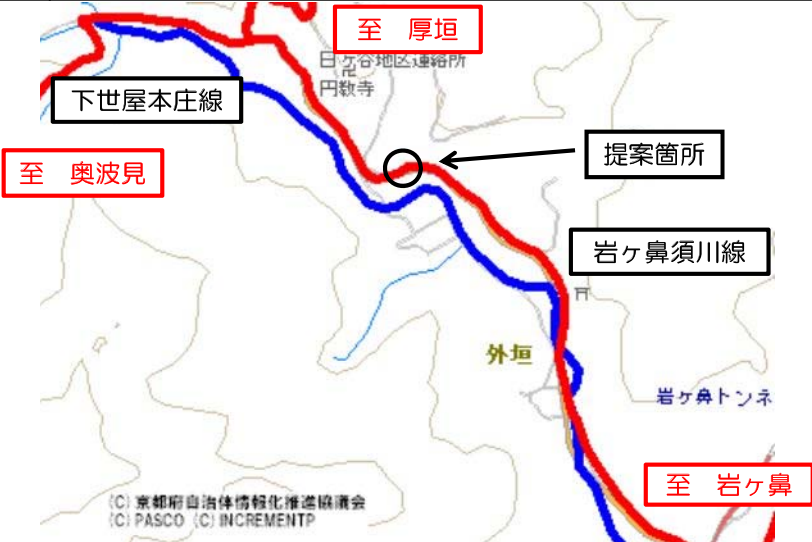
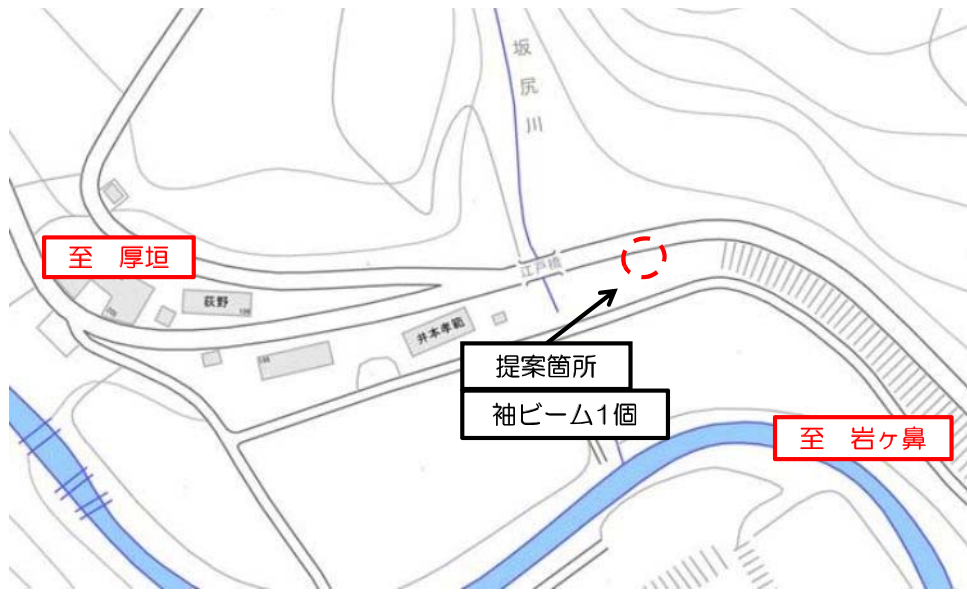
現在の状況 及 提案内容	現況	ガードレールの袖部が破損している。		
	提案	ガードレールの補修・交換。		
実施内容	工種	ガードレール工		
	規模	袖ビーム1個		
位置図

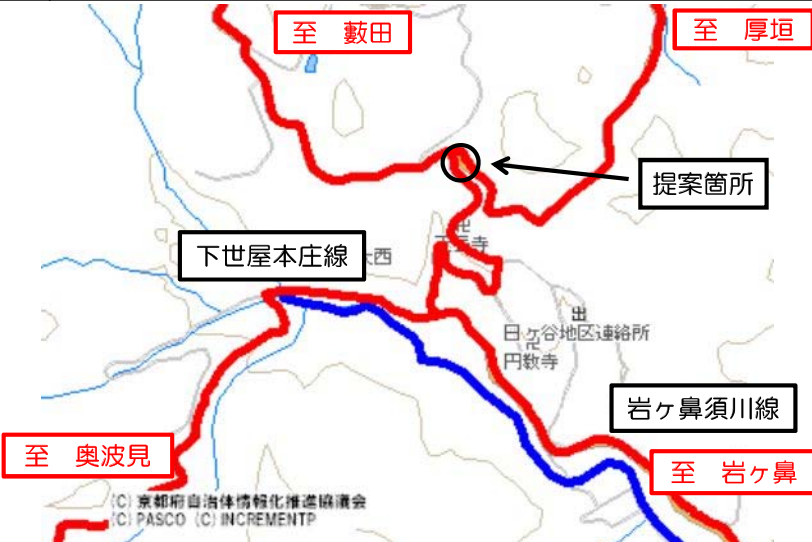
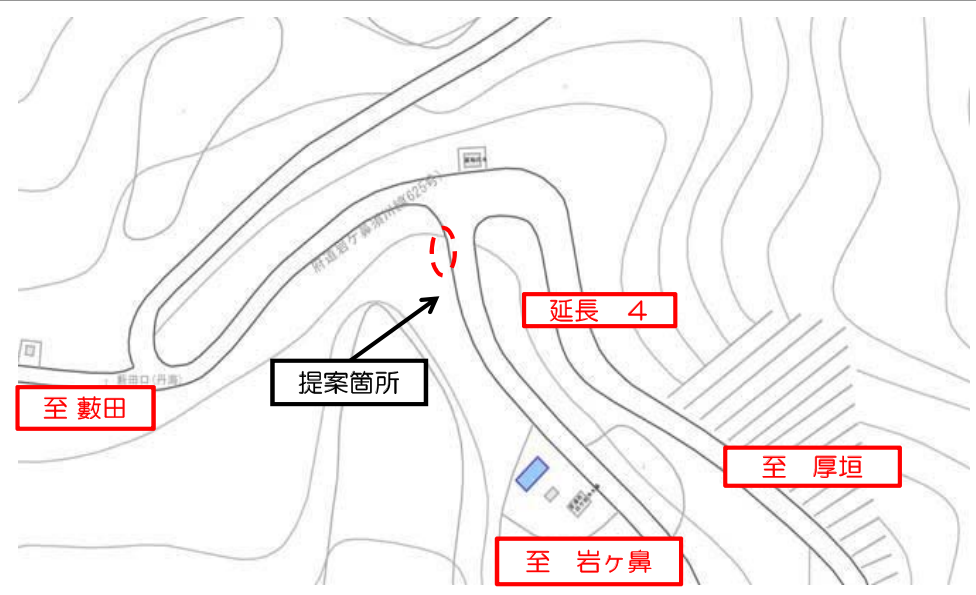
番号	審査番号（受付番号 047）		写真	
路線・河川名等	一般府道 下世屋本庄線			
所在地	宮津市字日ヶ谷 地内 府道下世屋本庄線（厚垣）と府道岩ヶ鼻須川線（藪田）交差点			
現在の状況 及 提案内容	現況	ガードレールが破損している。

提案	ガードレールの補修。		
実施内容	工種	ガードレール工		
	規模	直ビーム 1枚		
位置図

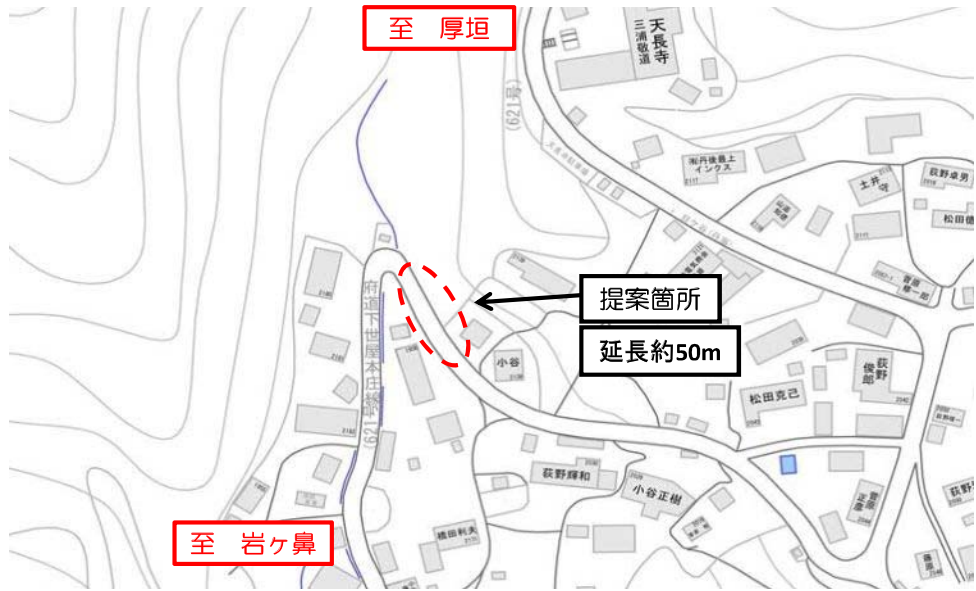
番号	審査番号（受付番号 052）		写真	
路線・河川名等	一般府道 下世屋本庄線

所在地	宮津市字日ヶ谷 地内 奥谷地内 府道脇約50m区間			
現在の状況 及 提案内容	提案	道路脇の木枝が大きくせり出し通行に支障が出ている。		
	提案	木枝の伐採。		
実施内容	工種	伐採工		
	規模	延長 50m		
位置図	 		説明図面	
備考

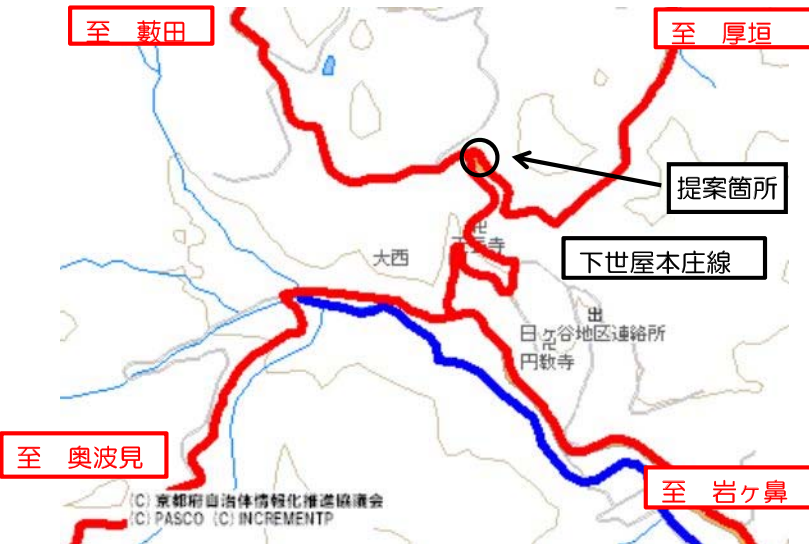
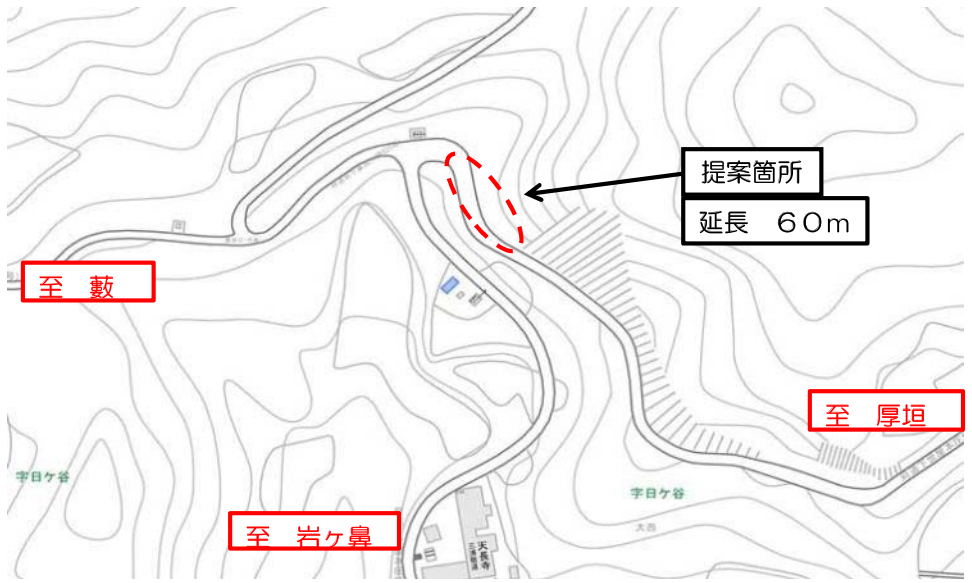
番号	審査番号（受付番号 053）		写真	
路線・河川名等	一般府道 下世屋本庄線

所在地	宮津市字日ヶ谷 地内 府道下世屋本庄線と府道岩ヶ鼻須川線交差点より厚垣方面へ50m			
現在の状況 及 提案内容	現況	道路の両脇に木々の枝などがせり出している。	説明図面	
	提案	両脇の木々のカザシギリ。		
実施内容	工種	伐採工

規模	延長 60m		
位置図

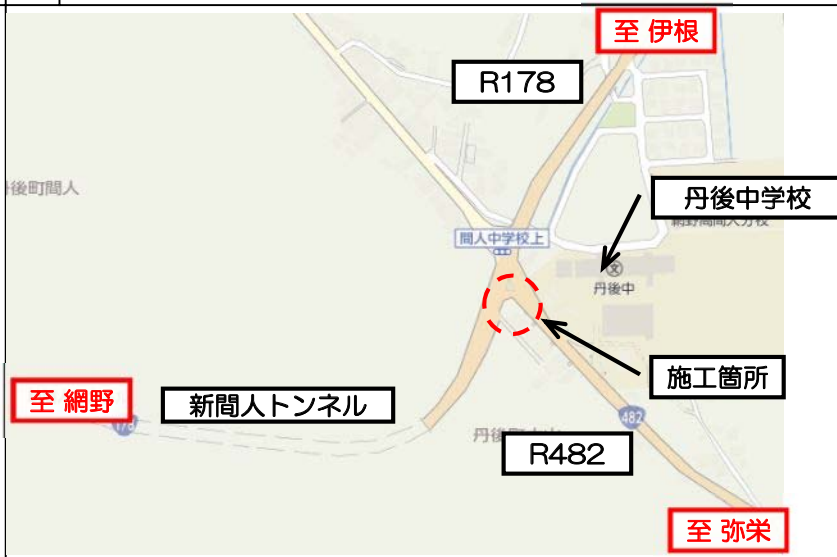
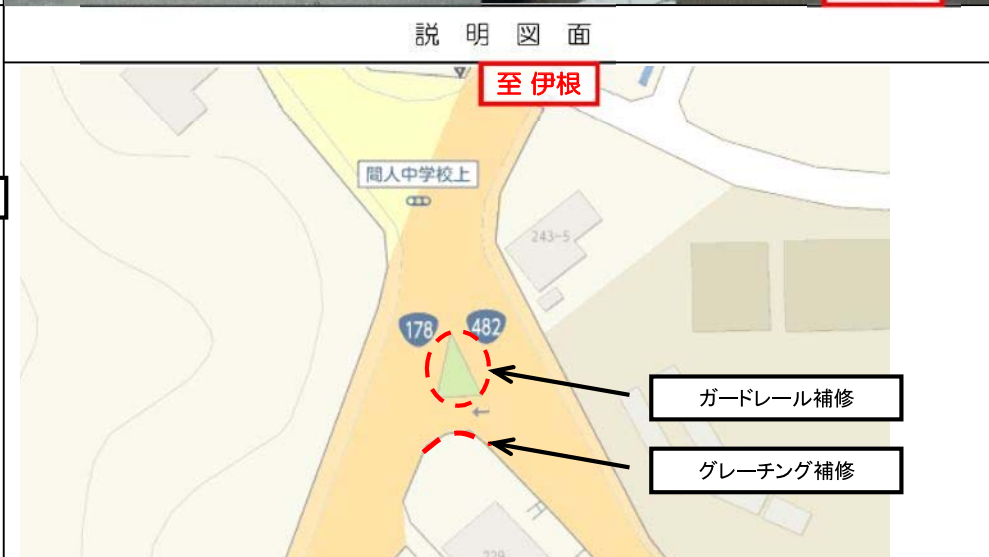
番号	審査番号（受付番号 062）	写真	
路線・河川名等	一般国道 482号

現在の状況 及 提案内容	<p>現状 側溝に転倒・転落の危険。グレーチングがずれて危険。ガードレールがサビて見た目が悪い。</p> <p>提案 側溝に溝蓋を設置。ガードレールの取替。</p>

備考	※ガードレールの錆は、施工上のものが大半。

実施内容	<p>工種</p> <ul style="list-style-type: none"> ・グレーチング蓋補修 ・ガードレール補修 <p>規模</p> <ul style="list-style-type: none"> ・グレーチング蓋設置 1.0m ・ガードレール補修 3箇所
