H29府民公募型整備事業【安心・安全整備】（市町協働型・**府民提案型**）

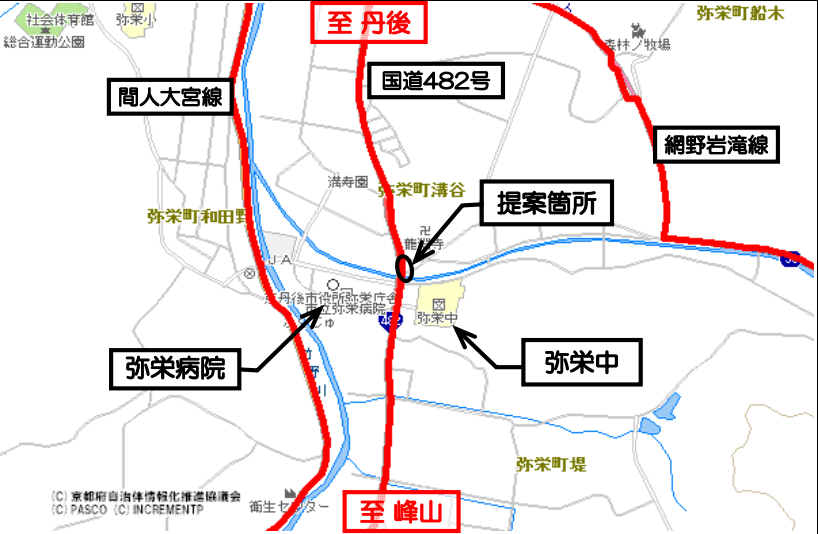
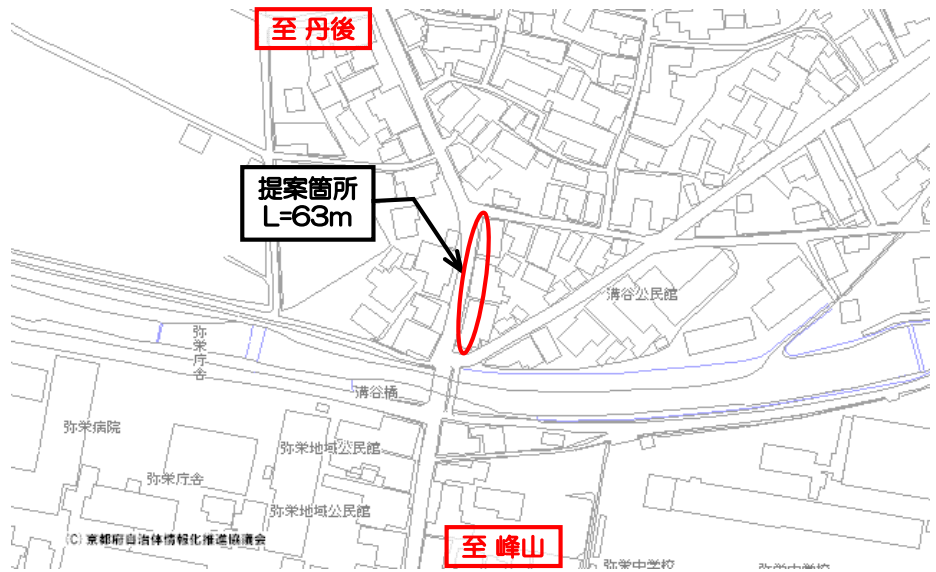
番号	受付番号 024		写真	
路線・河川名等	国道482号

現在の状況 及 提案内容	現状	道路幅員は狭小で交通量が非常に多く、歩道もないため歩行者に不便である。		
	提案	側溝の蓋掛け		
実施内容	工種	実施しない		
	規模			
位置図

備考	用地取得の調整に時間を要する。 (側溝敷に一部民地が存在するため。)

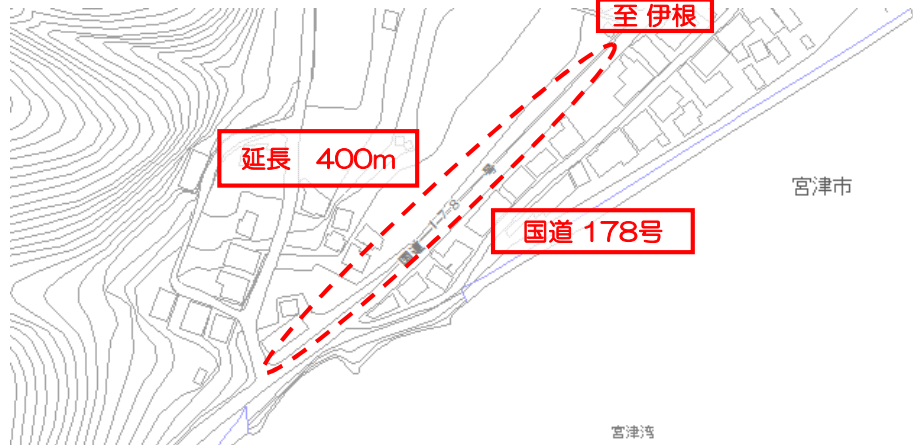
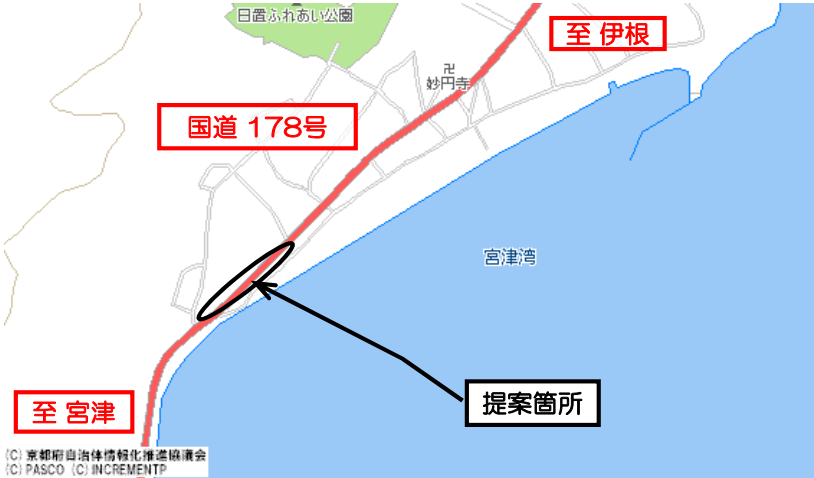
番号	受付番号 032		写 真	
路線・河川名等	一般国道 国道 178号

所在地	宮津市 日置 浜地区 地内 上中瀬～下中瀬			
現在の状況 及 提案内容	<p><現況> 幅員狭小な上、ガードレールや柵が無く自転車利用者や通行車両にとって大変危険な状況となっており安全面に大きな支障をきたしている。</p> <p><提案> 拡幅(側溝の蓋掛け)、歩道設置、安全柵設置、ガードレール設置</p>			
実施内容	工種	実施しない	説明図面	
	規模

備考	事業規模が大きい

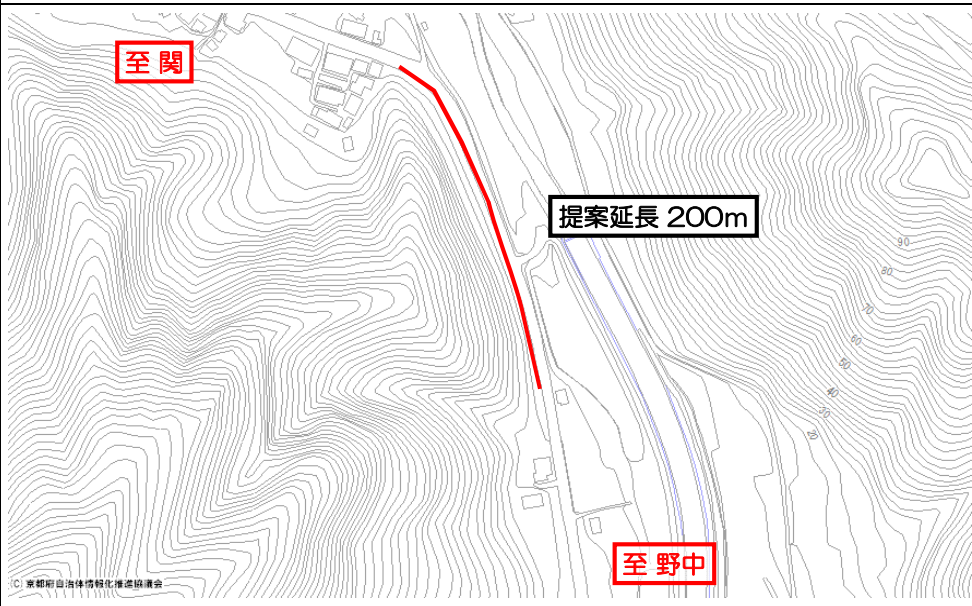
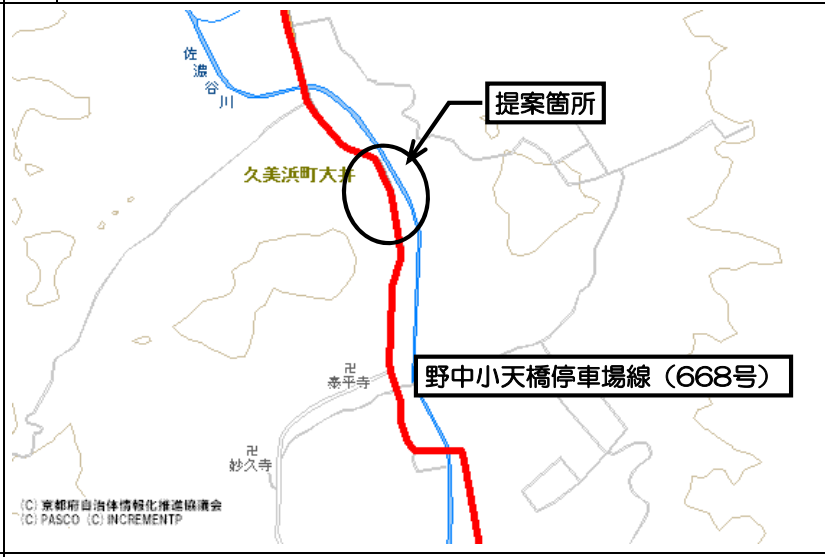
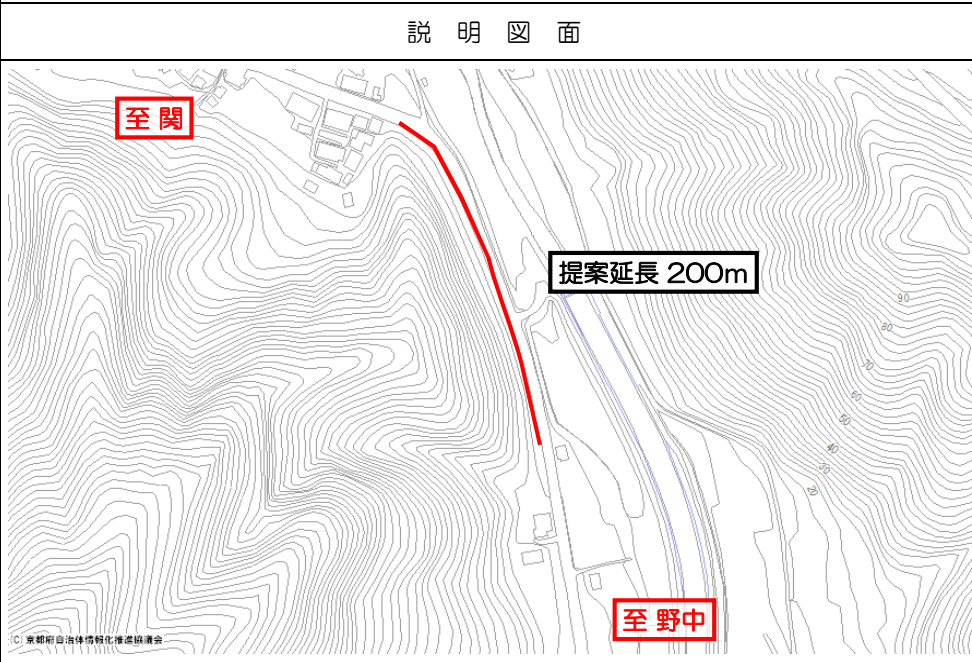
番号	受付番号 042		写 真	
路線・河川名等	一般府道 野中小天橋停車場線（668号）

現在の状況 及 提案内容	現況	カーブで見通しが悪く路肩が狭いことから大回りしてくる車も多く、交通事故の危険性が極めて高い	説 明 図 面	
	提案	側溝の蓋掛け（路肩確保）		
実施内容	工種	実施しない

備考	緊急性が低い

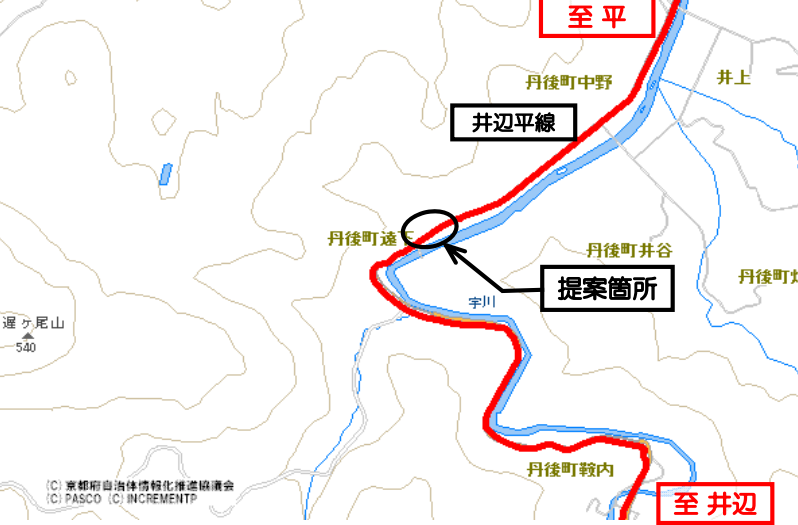
番号	受付番号 043		写 真	
路線・河川名等	井辺平線

現在の状況 及 提案内容	現況	既存の落石防護網が老朽化しており一部破けている箇所が見られる。また、防護網内（斜面中央部）に落石が溜っているため大変危険である。		
	提案	防護網の張替え及び溜っている落石の除去		
実施内容	工種	実施しない		
	規模			
位置図

説明図面	
備考	事業規模が大きい。 H28-261と同一提案箇所。
