H29 府民公募型安心・安全整備事業（市町協働型・**府民提案型**）

H29 府民公募型整備事業【安心・安全整備】（市町協働型 ・ 府民提案型）

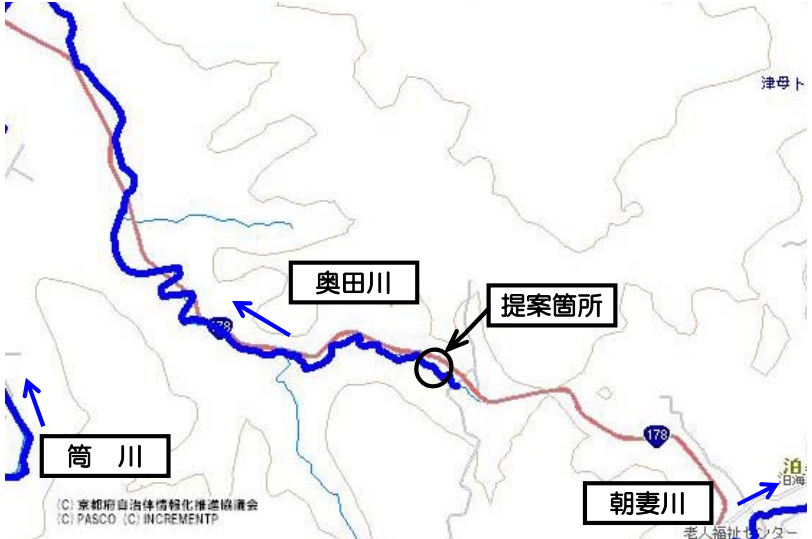
番号	受付番号 088		写 真	
路線・河川名等	二級河川 奥田川

所在地	伊根町峠 地内			
現在の状況 及 提案内容	現況	奥田川の護岸約7mほどが崩れており、今後農業施設が被災する恐れがある。		
	提案	コンクリートの護岸を設置		
実施内容	工種	護岸工		
	規模	延長 7m（右岸）		
位置図

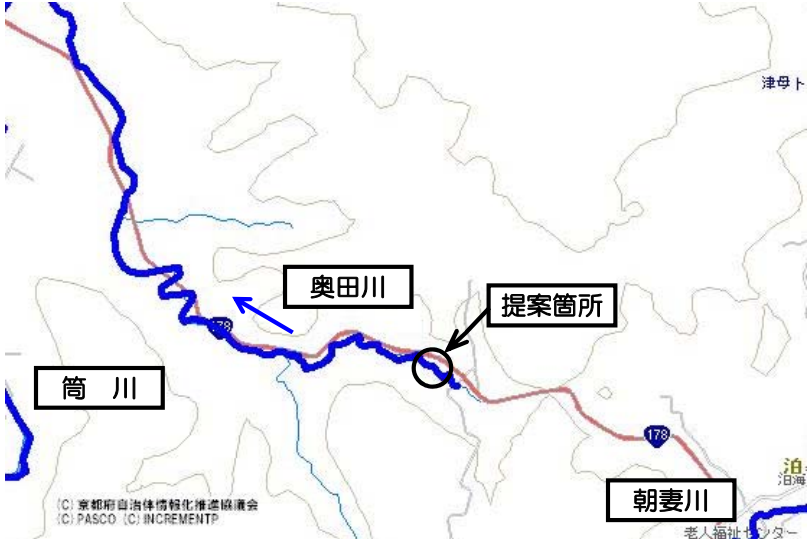
番号	受付番号 089		写 真	
路線・河川名等	二級河川 奥田川

所在地	伊根町峠 地内			
現在の状況 及 提案内容	現況	奥田川の護岸、右岸側約4m、左岸側約1mほどが崩れており、今後農業施設が被災する恐れがある。		
	提案	コンクリートの護岸を設置		
実施内容	工種	護岸工		
	規模	延長 5m（右岸4m、左岸1m）		
位置図

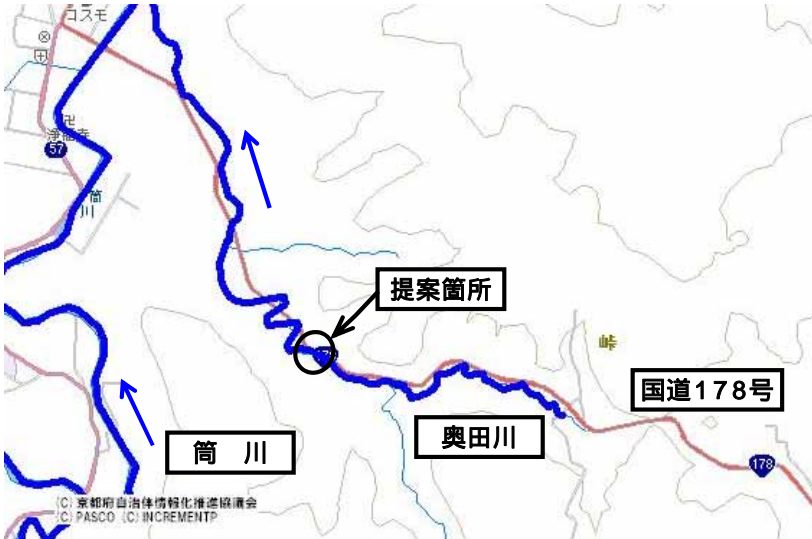
番号	受付番号 090		写 真	
路線・河川名等	二級河川 奥田川

所在地	伊根町峠 地内			
現在の状況 及 提案内容	現況	奥田川の護岸、左岸側約11mほどが崩れており、今後農業施設が被災する恐れがある。		
	提案	コンクリートの護岸を設置		
実施内容	工種	実施しない。		
	規模			
位置図

説明図面	
備考	緊急性が低く、河川機能は確保されている。

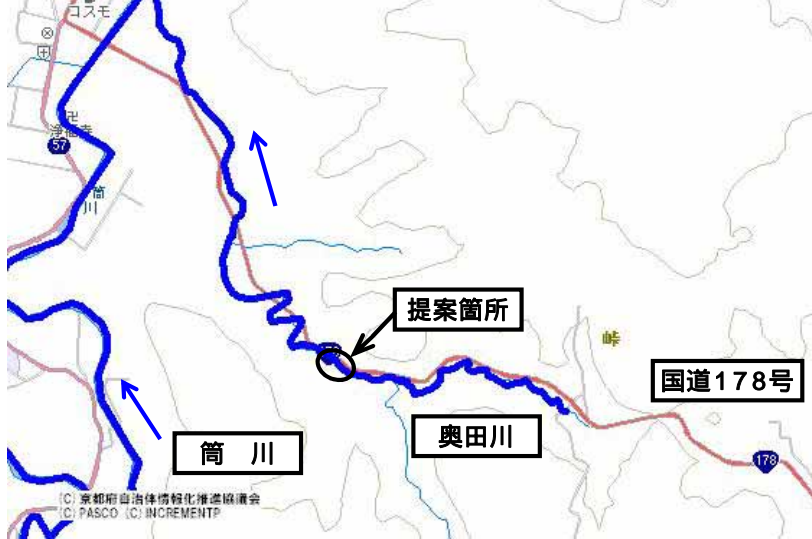
番号	受付番号 091		写 真	
路線・河川名等	二級河川 奥田川

所在地	伊根町峠 地内			
現在の状況 及 提案内容	現況	奥田川の護岸、左岸側約20mほどが崩れており、今後農業施設が被災する恐れがある。		
	提案	コンクリートの護岸を設置		
実施内容	工種	実施しない。		
	規模			
位置図

説明図面	
備考	緊急性が低く、河川機能は確保されている。

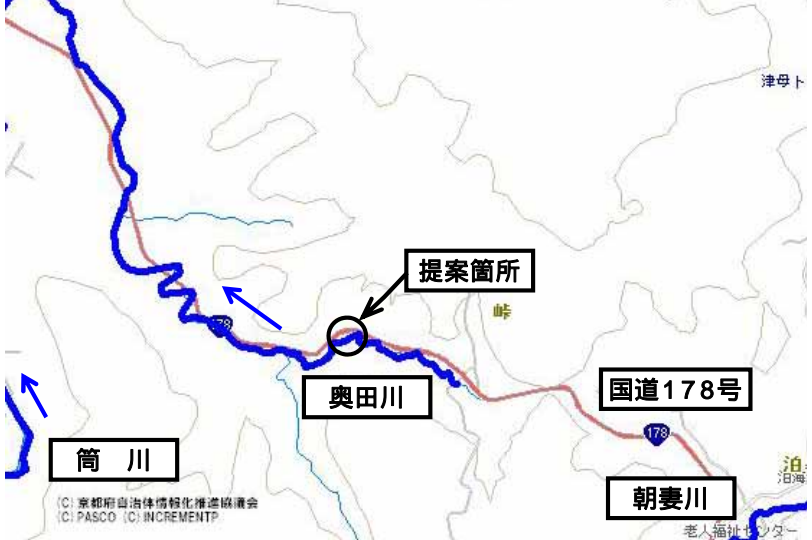
番号	受付番号 092		写 真	
路線・河川名等	二級河川 奥田川

所在地	伊根町峠 地内			
現在の状況 及 提案内容	現況	奥田川の護岸、左岸側約30mほどが崩れており、今後農業施設が被災する恐れがある。		
	提案	コンクリートの護岸を設置		
実施内容	工種	護岸工		
	規模	延長 30m (左岸)		
位置図

説明図面	
備考	一部実施

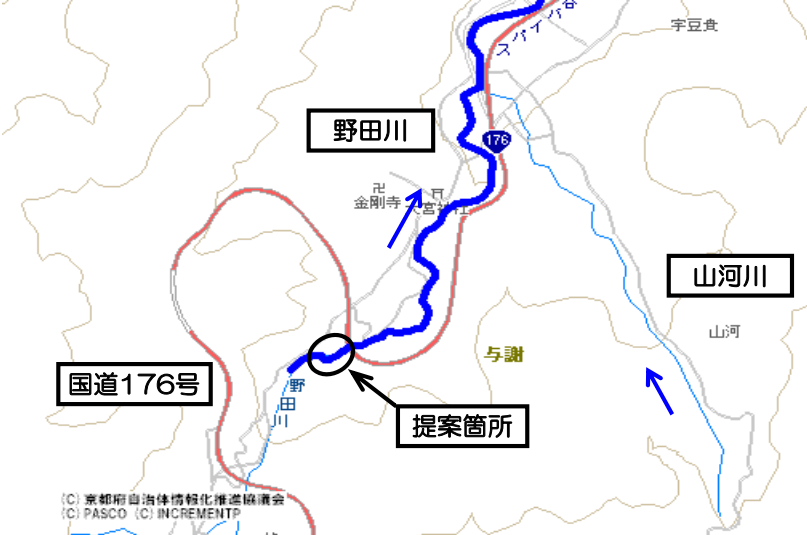
番号	受付番号 095	写 真	
路線・河川名等	二級河川 野田川

所在地	与謝野町与謝 地内 (段の坂橋上流100m付近)		
現在の状況 及 提案内容	現況 河床が低下し護岸が両岸崩落しており、農地への影響が心配である。 提案 護岸の復旧		
実施内容	工種 実施しない 規模		
位置図

説明図面
備考	事業規模が大きく、年度内完成が困難。
