H29 府民公募型整備事業【安心・安全整備】（市町協働型・**府民提案型**）

番号	受付番号 209		写真	
路線・河川名等	主要地方道 野田川大宮線			
所在地	与謝野町石川地内 国道176号との交差点より青田橋(野田川) まで			
現在の状況 及 提案内容	現況	①NTT柱が歩道通行者の支障となっている。 ②蓋付き側溝から開側溝となっている箇所で、転落の恐れがある。 ③車道・歩道舗装の継ぎ目の凹みで水溜まりが生じている。		
	提案	①NTT柱3本の移設 ②開側溝に蓋掛け ③窪みの補修。		
実施内容	工種	①実施しない ②転落防止柵 ③舗装		
	規模	②延長 1.5m ③面積 3㎡		
位置図			説明図面 	
備考	一部実施（①は府の管理施設ではない）

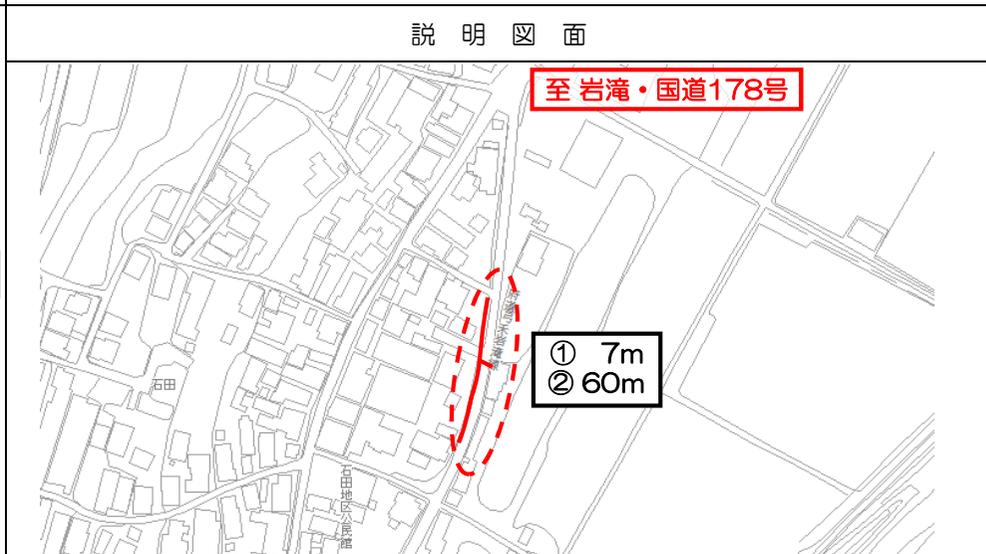
<p style="text-align: center;">説明図面</p>

所在地	与謝野町弓木地内			
現在の状況 及 提案内容	現況	ボックスカルバートの断面が不足しており豪雨時に溢水。側溝敷が割れて側溝下を流れる。		
	提案	①横断暗渠の改修（断面増） ②側溝敷コンクリート打ち直し		
実施内容	工種	①実施しない。 ②側溝敷コンクリート打ち直し		
	規模	②延長60m		
位置図

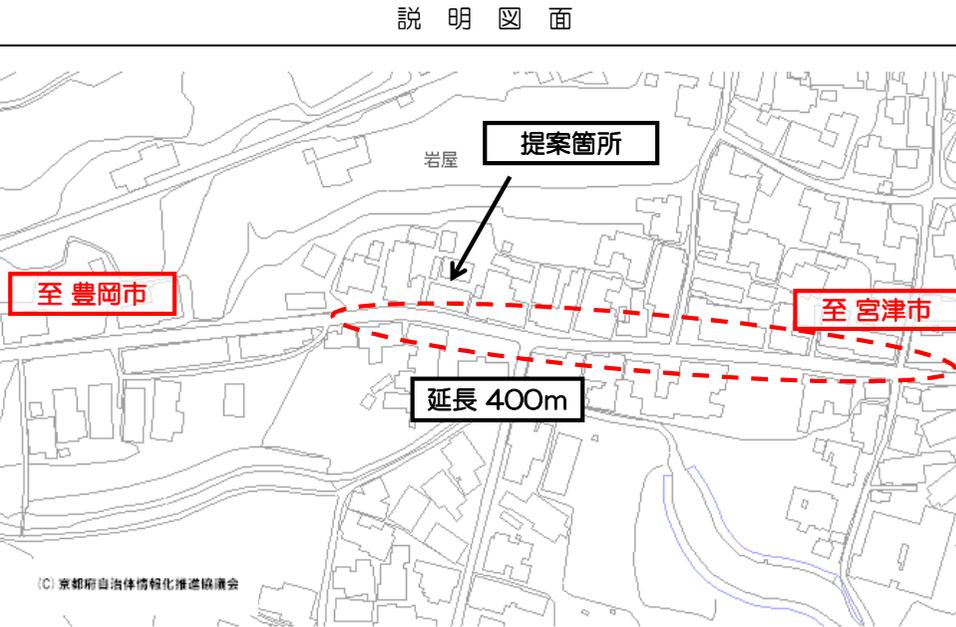
所在地	与謝野町岩屋地内 下地会館から上地会館の区間（約400m）			
現在の状況 及 提案内容	現況	路面に轍掘れ、ひび割れが生じており、振動騒音が発生している。	<p style="text-align: center;">説 明 図 面</p>

提案	舗装の打ち換え又はオーバーレイをする。		
実施内容	工種	実施しない。		
	規模			
位置図

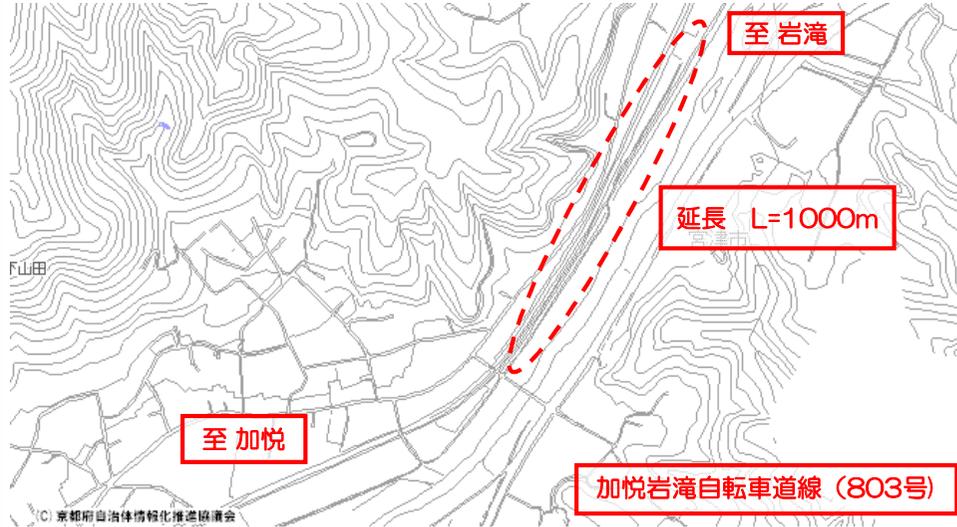
所在地	与謝野町 弓木 地内 上山田～弓木(石田)			
現在の状況 及 提案内容	<p><現況> 自転車通学やウォーキング等で利用され、高校生の下校時が夕刻を過ぎる場合があり、人家からも離れ防犯灯もなく視認性が悪い。</p> <p><提案> 照明灯を設置してほしい。</p>			
実施内容	工種	実施しない	説 明 図 面	
	規模			
位置図

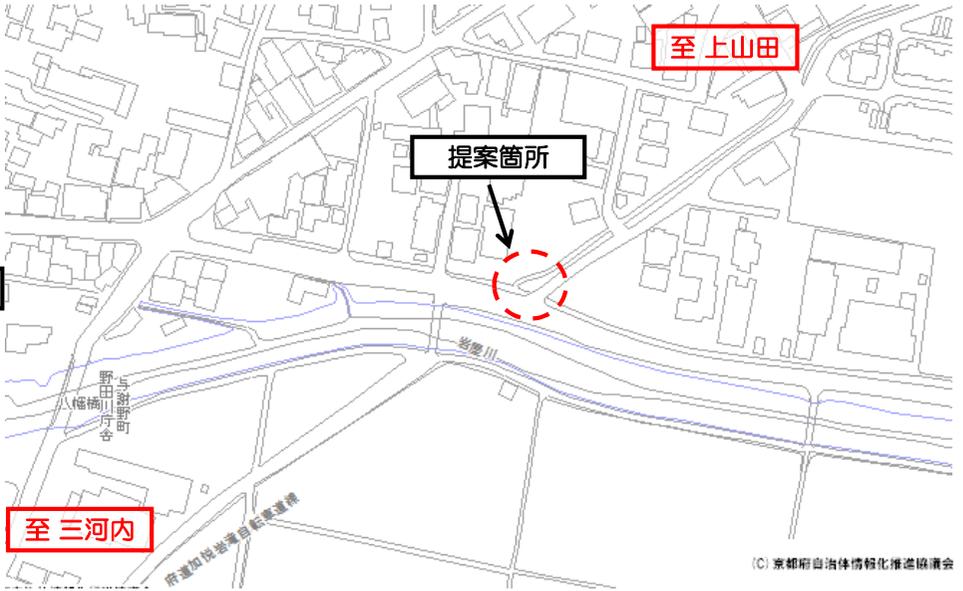
説明図面	
備考	緊急性が低い。

所在地	与謝野町四辻地内 野田川大宮線交差部から町道青田分宅線までの区間（約70m）			
現在の状況 及 提案内容	現況	照明灯の間隔が広く、暗い。		
実施内容	工種	実施しない。		
	規模			
位置図

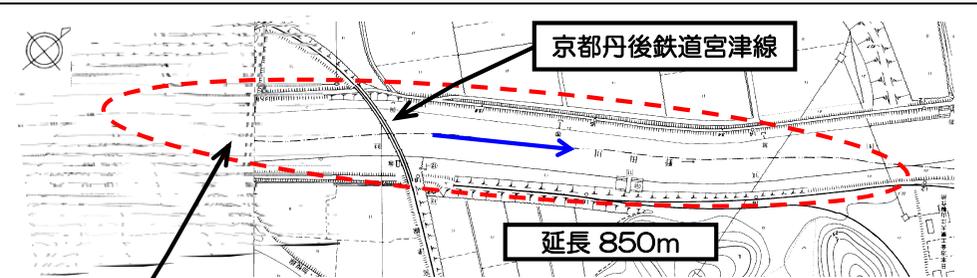
所在地	与謝野町弓木 地内 (冶金堰上流100m地点～石田橋上流衛生プラント地点)			
現在の状況 及 提案内容	現況	河川に中州があり、雑木が繁茂している。川の流れを阻害しており、大雨等により氾濫の危険性がある。上流の堂谷橋付近は土砂撤去を実施されている。	説 明 図 面	
	提案	中州の撤去（浚渫）L=850m

<p style="text-align: center;">横断面図 S-NON</p>	
実施内容	工種	実施しない。		
	規模

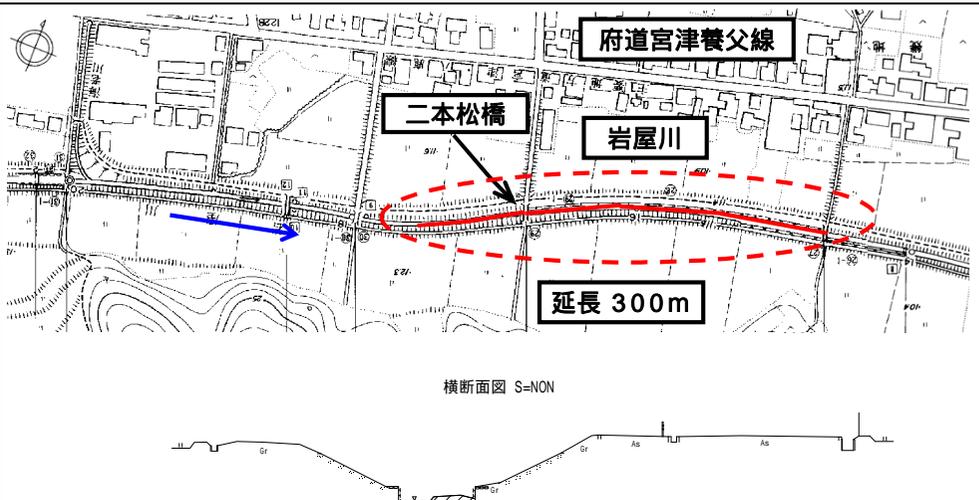
所在地	与謝野町幾地 地内 (二本松橋少し上流から300m下流まで)			
現在の状況 及 提 案 内 容	現況	この区間は昨年度より更に土砂の堆積が進み、また、草も生い茂って水の流れを阻害しているため、氾濫の危険性がある。	説 明 図 面	
	提 案	浚渫を実施し豪雨時にも水が円滑に流れるようにしてほしい。

実 施 内 容	工種	浚渫工		
	規模	二本松橋下流のみ実施。L=250m		
位 置 図

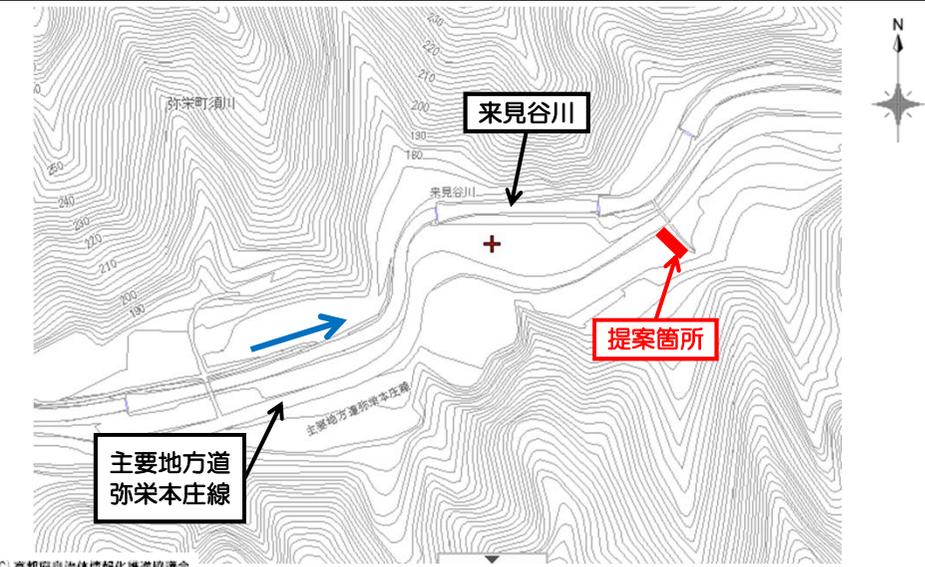
説 明 図 面

所 在 地	京丹後市弥栄町来見谷地内 来見谷川支流			
現 在 の 状 況 及 提 案 内 容	現 況	護岸の基礎下の土砂が流出しており、護岸が崩れ府道の橋も崩落する恐れがある。		
	提 案	護岸の復旧		
実 施 内 容	工 種	実施しない		
	規 模			
位 置 図

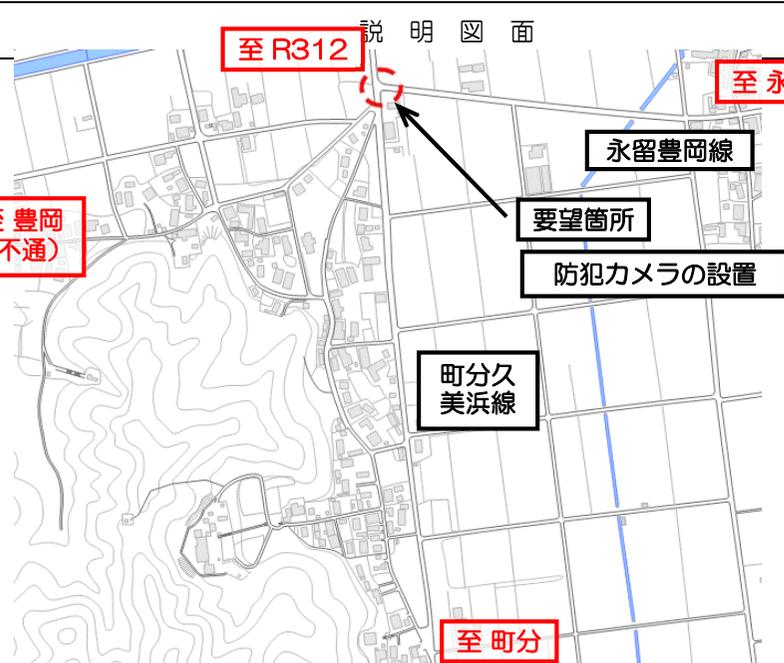
<p>説明図面</p>

所在地	京丹後市久美浜町須田 地内 府道町分久美浜線・永留豊岡線交差点			
現在の状況 及 提案内容	現況	高校生の通学路だが、道路照明等が少なく防犯上問題があ。また、交通量・事故も多く不燃物置場に投棄もみられる。		
実施内容	工種	実施しない。

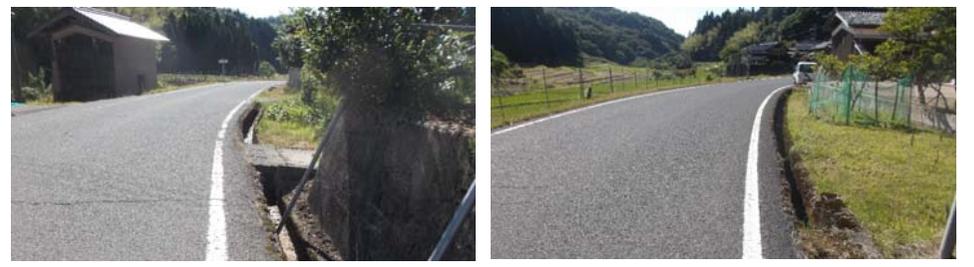
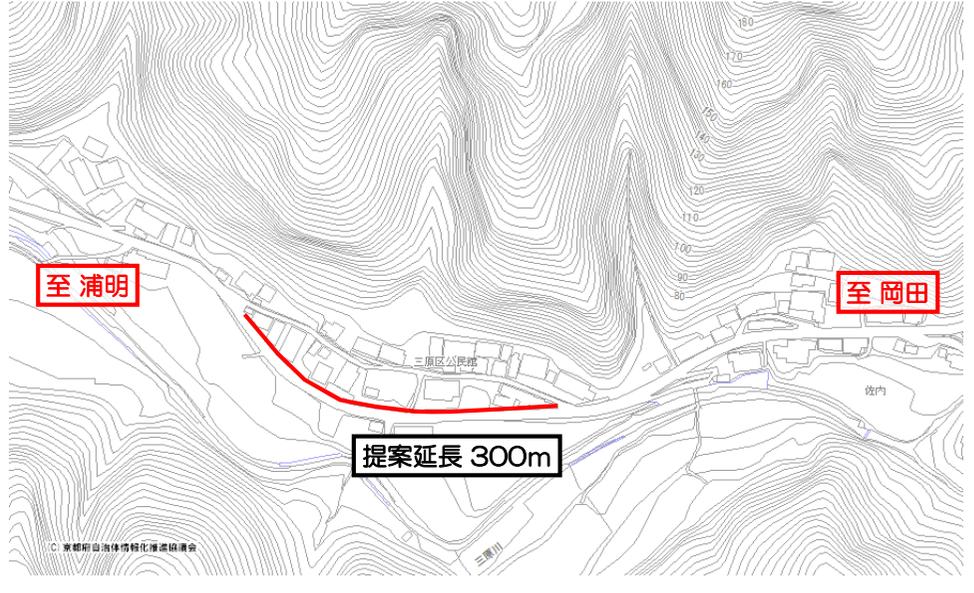
所在地	京丹後市久美浜町三原 地内 集落内の道路			
現在の状況 及 提案内容	現況	中央線が無く路肩が狭いうえにカーブで見通しも悪く市営バスと普通自動車との離合もスムーズにおこなえない 又、多くの高齢者も農作業等で利用している府道なので安全を確保したい

提案	門型側溝を300m程度設置		
実施内容	工種	実施しない	説明図面	
	規模

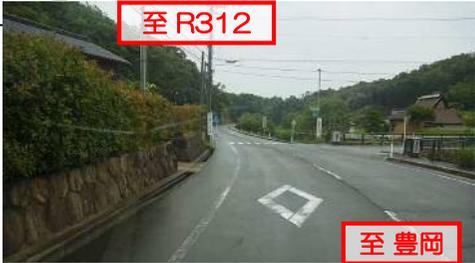
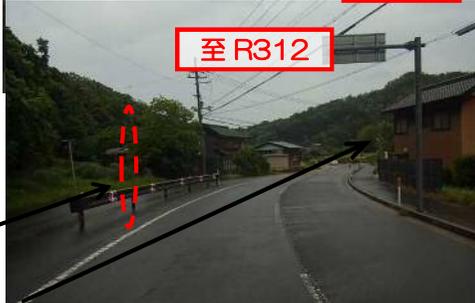
現在の状況 及 提案内容	現状 横断歩道があるが、見通しが悪く、車が速度を落とさず危険 提案 横断歩道予告看板、カーブミラーの設置

実施内容	工種 一部実施する。 ・警戒標識設置 規模 ・横断歩道警戒標識2基、アローマーク

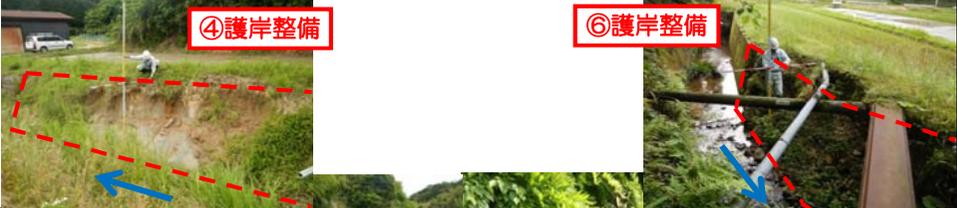
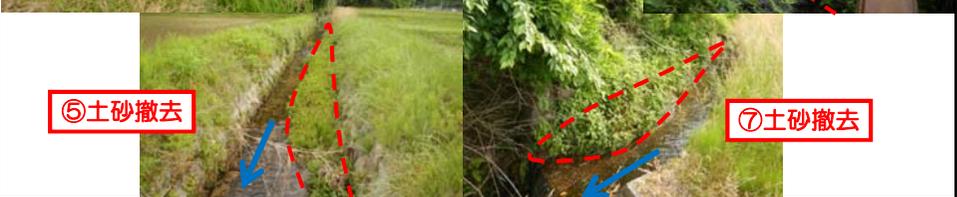
所在地	京丹後市網野町仲禅寺地内			
現在の状況 及 提案内容	現況	護岸の崩れ、土砂の堆積

提案	護岸整備、浚渫		
実施内容	工種	護岸工のみ実施

規模	延長27m		
位置図

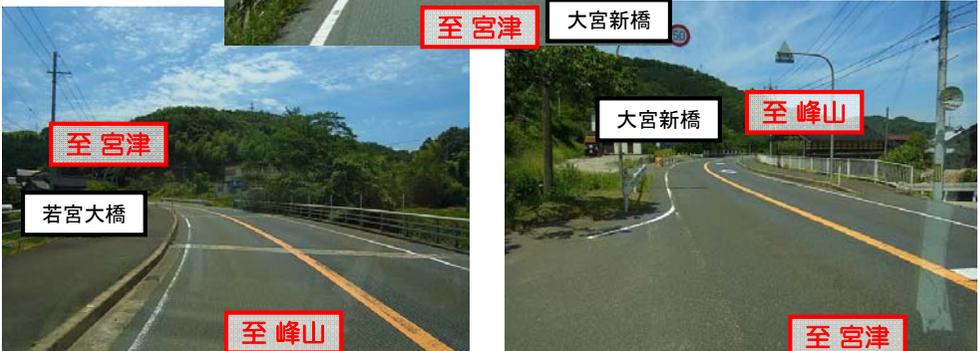
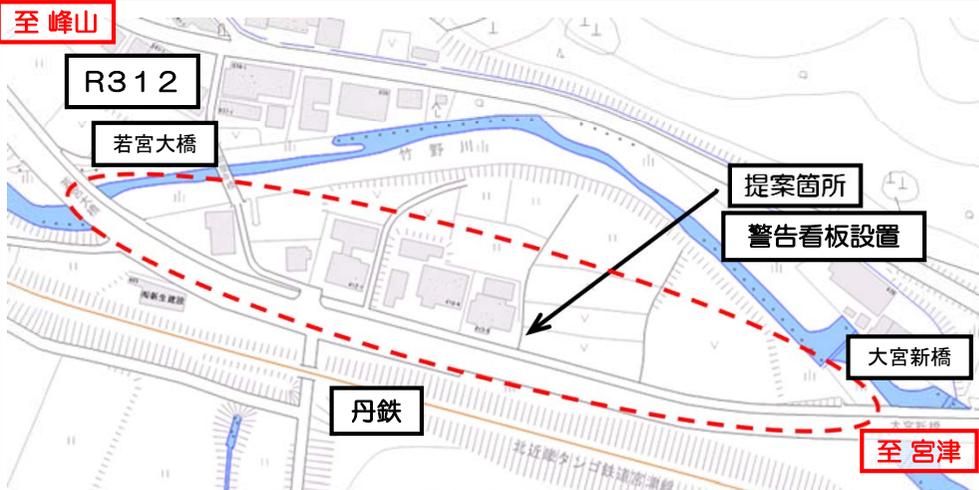
番号	受付番号 228	
路線・河川名等	一般国道312号	
所在地	京丹後市大宮町谷内 地内 大宮新橋から若宮大橋北詰（約300m）	
現在の状況 及 提案内容	<p>現状 冬季にスリップ事故、H27には死亡事故も発生しており、安全対策が必要。</p> <p>提案 「速度落とせ・凍結注意」の警告版・電光版の設置、減速帯の設置</p>

実施内容	<p>工種 一部実施 ・看板設置</p> <p>規模 ・警告看板設置</p>
