H29 府民公募型整備事業【安心・安全整備】（市町協働型・**府民提案型**）

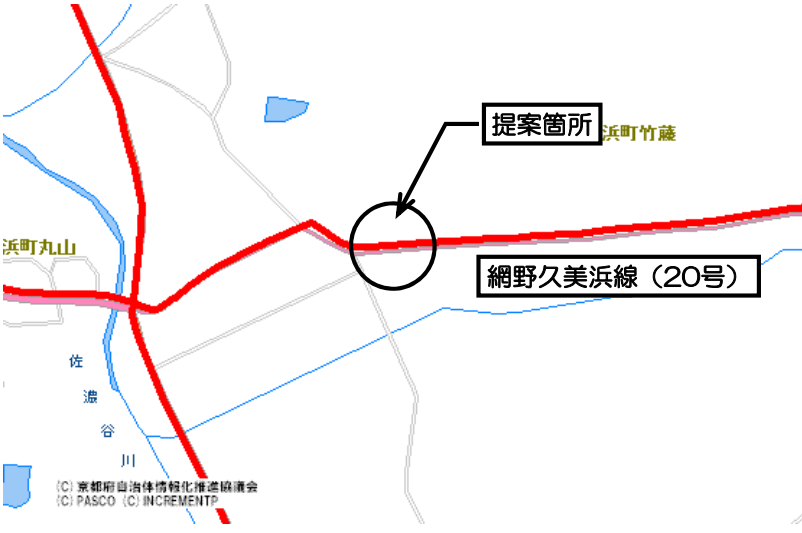
番号	受付番号 230		写 真	
路線・河川名等	主要地方道 網野久美浜線（20号）

現在の状況 及 提案内容	現況	川側の路肩及び法面が土で出来ており、複数ヶ所法面がくずれている所がある 今後、大雨等の増水時に路肩まで崩れる恐れがあり大変危険	説 明 図 面	
	提案	路肩法面をコンクリート壁		
実施内容	工種	実施しない

備考	緊急性が低い

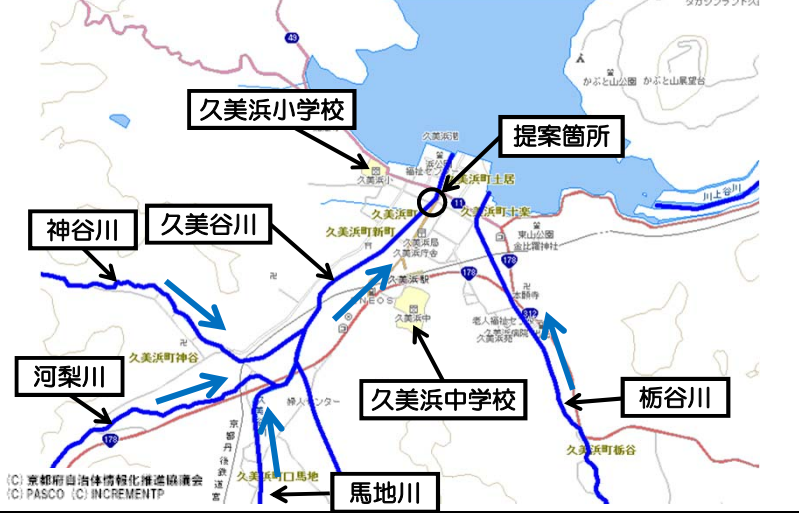
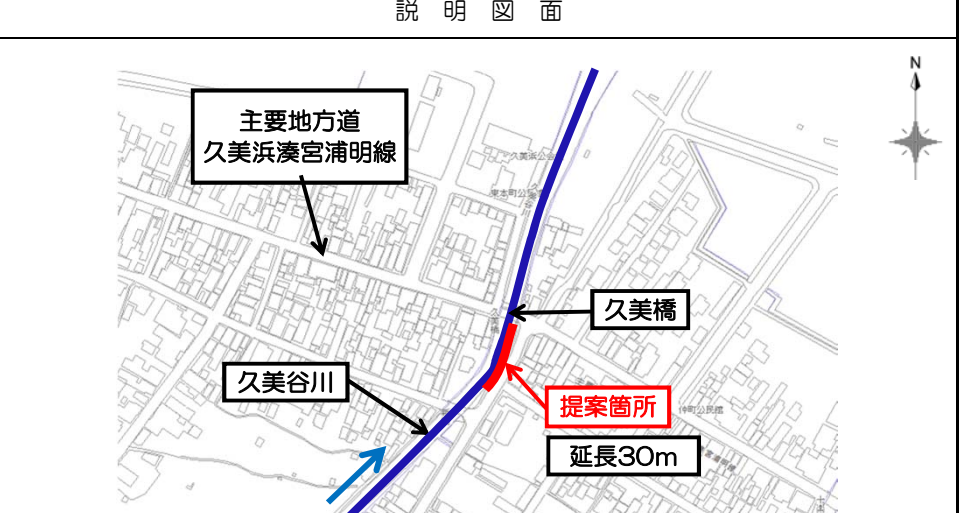
番号	受付番号 242		写 真	
路線・河川名等	2級河川 久美谷川

現在の状況 及 提案内容	現況	石積護岸に隙間が発生している。

備考	護岸として機能しており、治水上、危険な状況ではないため		<small>(C) 京都府自治体情報化推進協議会</small>

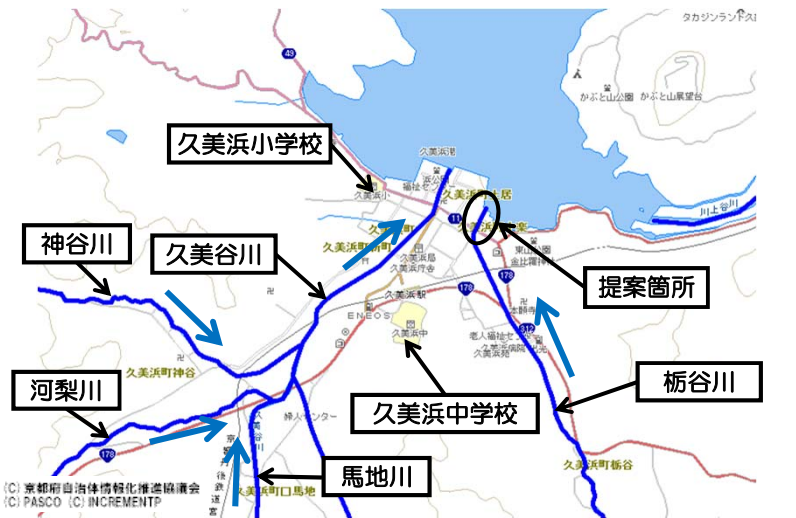
番号	受付番号 244		写 真	
路線・河川名等	2級河川 栃谷川

現在の状況 及 提案内容	現況	土砂が堆積し、近年雨量が多くなるたびに氾濫しそうになる状況である。	説明図面	
	提案	浚渫		
実施内容	工種	実施しない

備考	著しい土砂の堆積ではなく、緊急性が低い

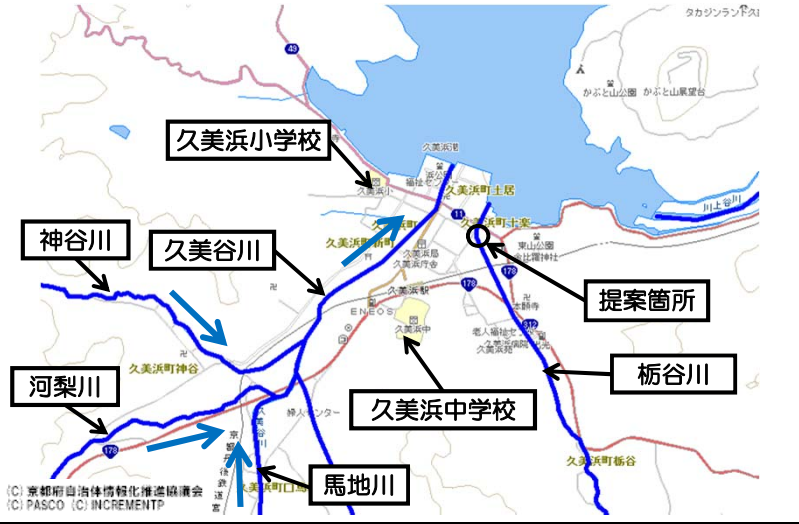
番号	受付番号 245		写 真	
路線・河川名等	2級河川 栃谷川

現在の状況 及 提案内容	現況	石積護岸が崩壊している。	説明図面	
	提案	護岸の補修		
実施内容	工種	実施しない

備考	護岸として機能しており、治水上、危険な状況ではないため

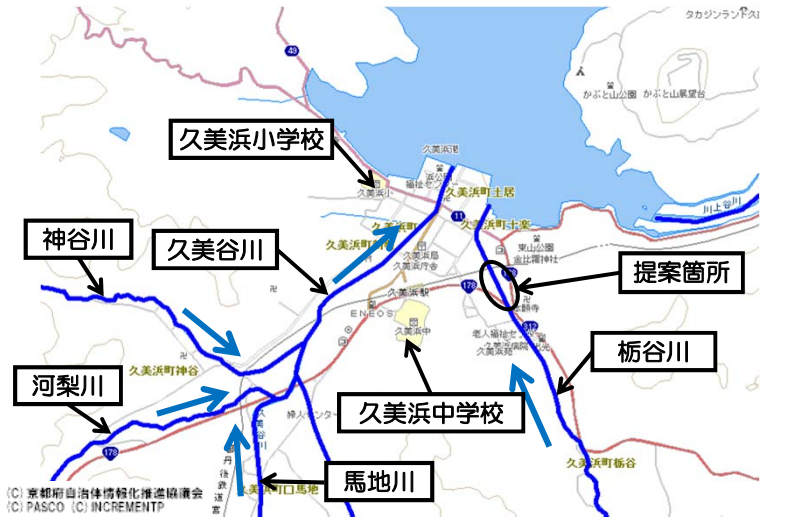
番号	受付番号 249		写 真	
路線・河川名等	2級河川 栃谷川

所在地	京丹後市久美浜町十楽地内 桜橋～向町橋			
現在の状況 及 提 案 内 容	現 況	川底に土砂が堆積し、葦等の雑草が生い茂り川幅が狭くなり流れが悪くなっている。

備 考	著しい土砂の堆積ではなく、緊急性が低い
