H29 府民公募型整備事業【安心・安全整備】（市町協働型・**府民提案型**）

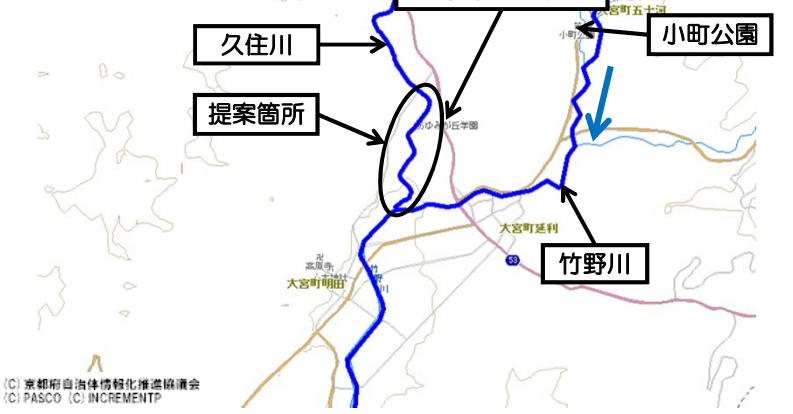
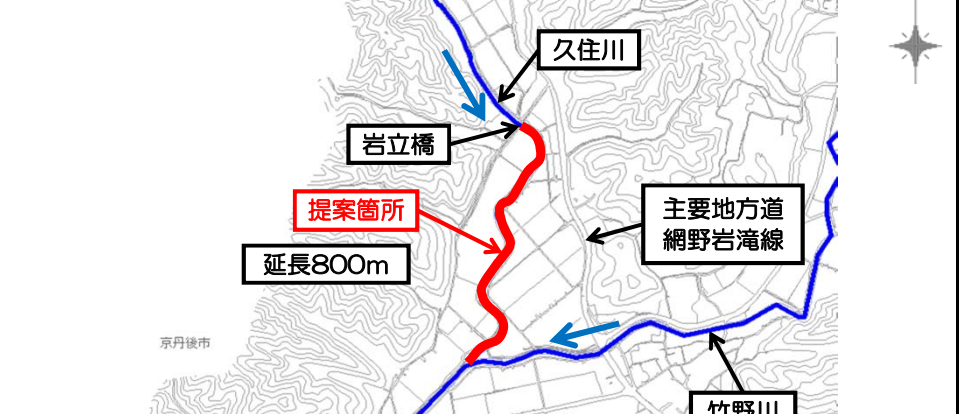
番号	受付番号 316		写 真	
路線・河川名等	2級河川 久住川

所在地	京丹後市大宮町延利地内 竹野川の合流点まで			
現在の状況 及 提案内容	現況	土砂が堆積している。		
実施内容	提案	浚渫

備考	著しい土砂の堆積ではなく、緊急性が低い		<small>(C) 京都府自治体情報化推進協議会</small>

工種	実施しない			
規模			説明図面	
位置図

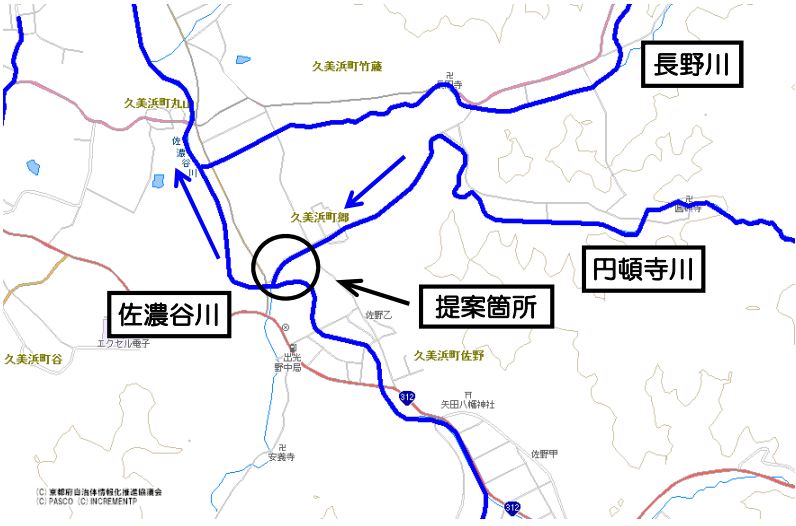
所在地	京丹後市久美浜町郷、野中 地内 出会橋周辺			
現在の状況 及 提案内容	現況	河川敷が雑草や雑木が生い茂り、見通しが悪く事故の危険性がある。		
	提案	雑木と雑草の除去。		
実施内容	工種	治水上、影響のある雑木の除去のみ実施。		
	規模	延長60m。（一部実施）		
位置図

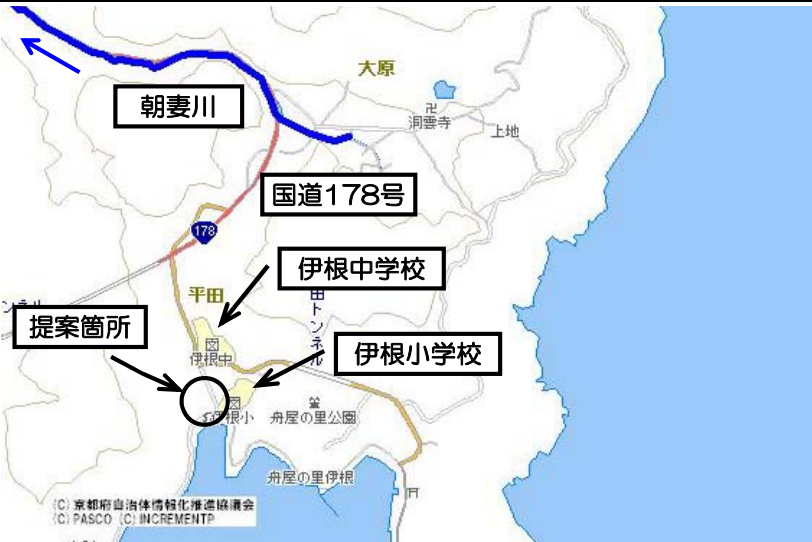
所在地	伊根町平田 地内			
現在の状況 及 提 案 内 容	現況	平田地区にある急傾斜施設のフェンスに覆いかぶさる雑木、雑草が落ちて擁壁スロにある急傾斜の側溝がすぐつまる、また、枝が折れて住居を壊すことがある。		
実 施 内 容	工種	伐採		
	規模	延長 110m		
位 置 図

説 明 図 面	
備 考	一部実施

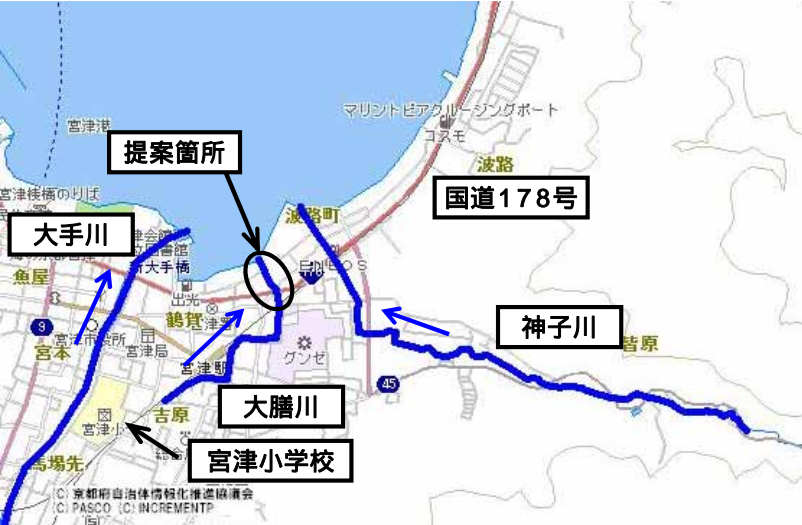
所在地	宮津市波路 地内 (KTR橋梁から下流、河口付近までの区間)			
現在の状況 及 提案内容	現況	河川断面が狭く護岸高も低く毎年河川増水時に浸水被害が発生し、また隣接家屋の雨水等の排水口が本河川へ放流されており、堆積土砂により放流口が閉塞すると隣接家屋の内水被害も危惧される。		
	提案	抜本的な改修が望ましいが、家屋が密集し相当な事業費を要することから、定期的な浚渫等を実施していただきたい。		
実施内容	工種	実施しない。		
	規模			
位置図
