府民公募型整備事業【安心・安全整備】（市町協働型・**府民提案型**）

番号	審査番号 141（受付番号 252）		写真	
路線・河川名等	一般府道 溝谷内記線（662号）

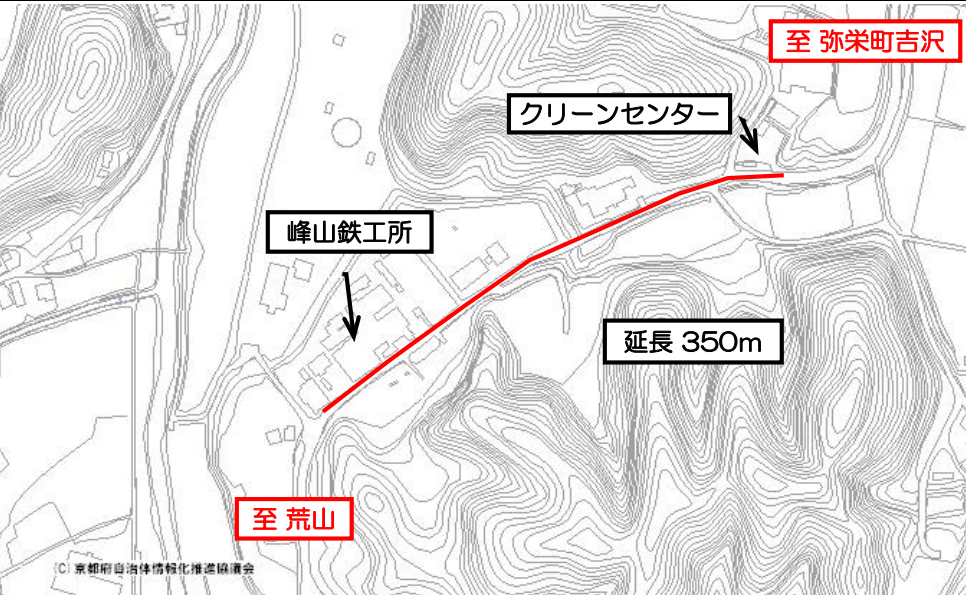
所在地	京丹後市峰山町内記 地内 峰山鉄工所前からクリーンセンター入口付近の区間			
現在の状況 及 提案内容	現況	道路のアスファルト舗装が継ぎはぎになっており、かつ傷んで横断方向に波を打つ状態であり、車道で通行する際に衝撃が大きく大変危険である。		
	提案	オーバーレイなどの舗装修繕していただきたい。		
実施内容	工種	舗装工		
	規模	延長350m		
位置図

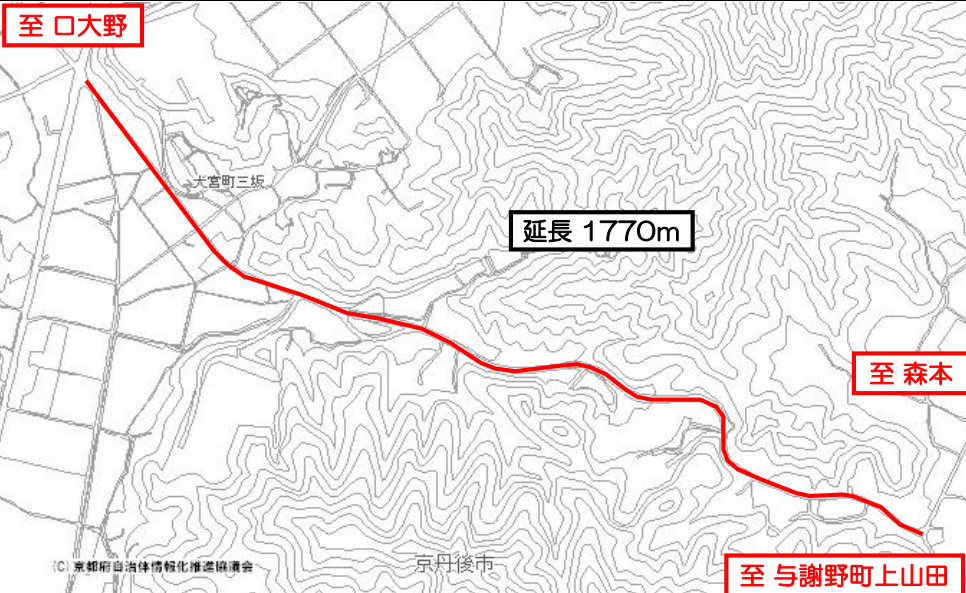
所在地	京丹後市大宮町三坂 地内 国道312号交差点から府道味土野大宮線交差点まで			
現在の状況 及 提案内容	現況	国道312号交差点から府道味土野大宮線交差点までの区間、中央線及び路側帯の区画線が剥離している。		
	提案	剥離している区間の区画線を描き、交通の安全と円滑を確保できるようにしてほしい。 ※ 延長：1,770m（片側）		
実施内容	工種	区画線工		
	規模	延長1770m		
位置図

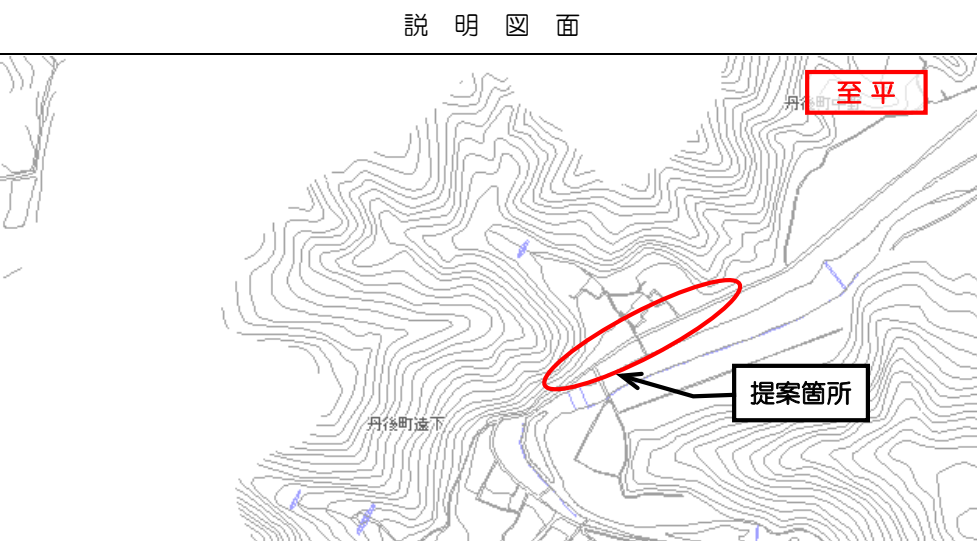
所在地	京丹後市 丹後町 遠下 地内			
現在の状況及び提案内容	<p><現況> 舗装の老朽化により、亀甲状にクラックが発生している。</p> <p><提案> 舗装補修</p>			
実施内容	工種	舗装工	説明図面	
	規模	延長 L=400m		
位置図

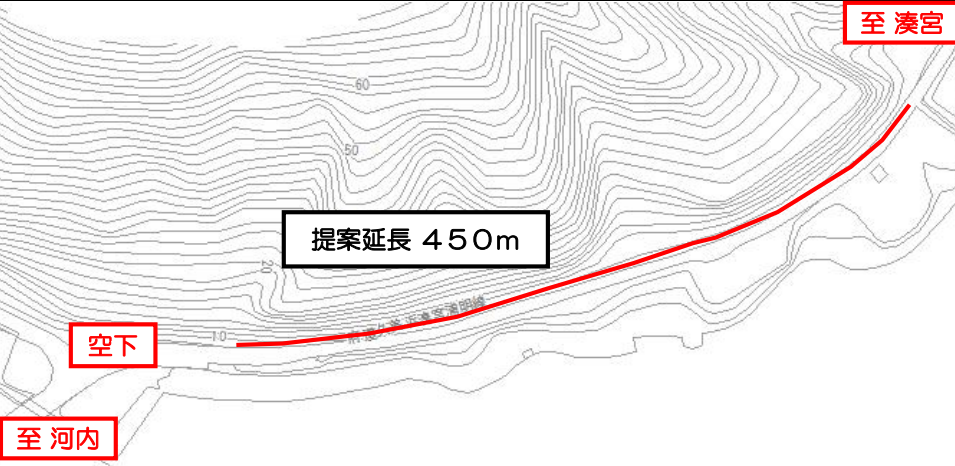
至湊宮
現在の状況 及 提案内容	<p>現況 道路幅員が4.0m程と狭く車の離合が大変不便、危険である 路肩の未舗装がすぐに凹み水溜りができ景観も悪くなっている 冬期降雪時は車両が路肩を確認できず段差にはまり込み危険である</p> <p>提案 現在の未舗装路肩をAS舗装にし凹みができないようにし 路肩から段差がある場所は、法面埋立等を行い段差をなく少し でも道幅を広くしてほしい</p>			
実施内容	<p>工種 実施しない</p> <p>規模</p>			
位置図

<p>提案延長 450m</p> <p>空下</p> <p>至河内</p> <p>至湊宮</p>	
備考	修繕工事（砕石敷均し）により対応する。		<p>(C) 京都府自治体情報推進協議会</p>

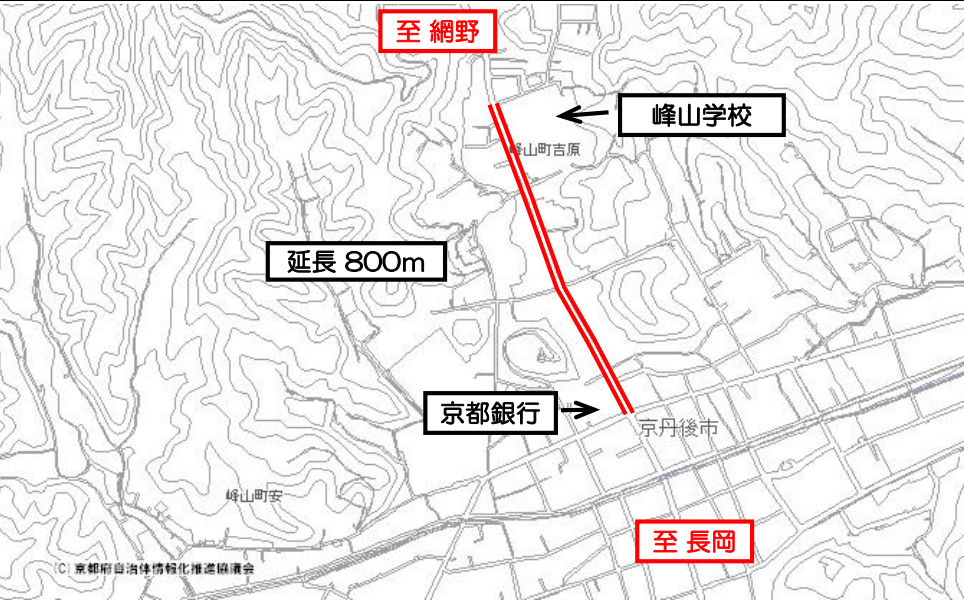
現在の状況 及 提案内容	現況	両側の歩道について、カラー舗装が色落ちしている。

提案	カラー舗装の修繕をする。

実施内容	工種	側溝天端の着色
