府民公募型整備事業【安心・安全整備】（市町協働型 **府民提案型**）

番号	審査番号 321（受付番号 338）		写 真	
路線・河川名等	主要地方道 網野久美浜線（20号）

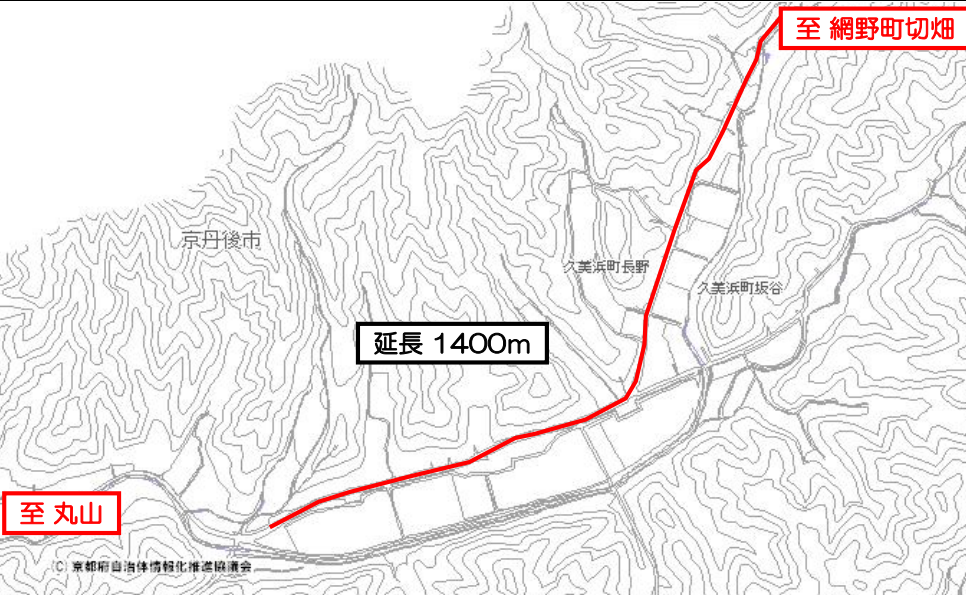
所在地	京丹後市久美浜町長野 地内			
現在の状況 及 提案内容	現況	経年劣化により府道のセンターライン及び側線が消えかかっており周囲の景観を損ねている。交通分離が明確でなく交通事故の原因ともなるので大変危険である。		
	提案	再舗装後に再度ラインを引き直しを行って欲しい。		
実施内容	工種	区画線工		
	規模	延長1400m		
位置図	 		説明図面	
備考	提案内容の一部を実施する。

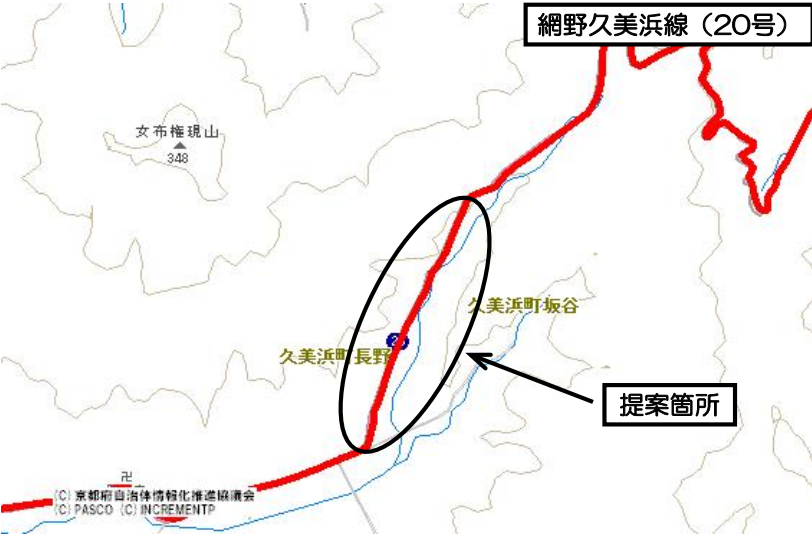
番号	審査番号 322（受付番号 339）		写真	
路線・河川名等	一般府道 網野久美浜線（20号）

現在の状況 及 提案内容	現況	府道拡張工事以降（20年以上経過）上塗り等の舗装改修がされていない所があり、ひび割れ・凹み・欠損部分があり大変見苦しく、車の運転時にハンドルをとられる等、大変危険である

提案	全面的な上塗り舗装をして欲しい。		
実施内容	工種	舗装工		
	規模	延長670m		
位置図

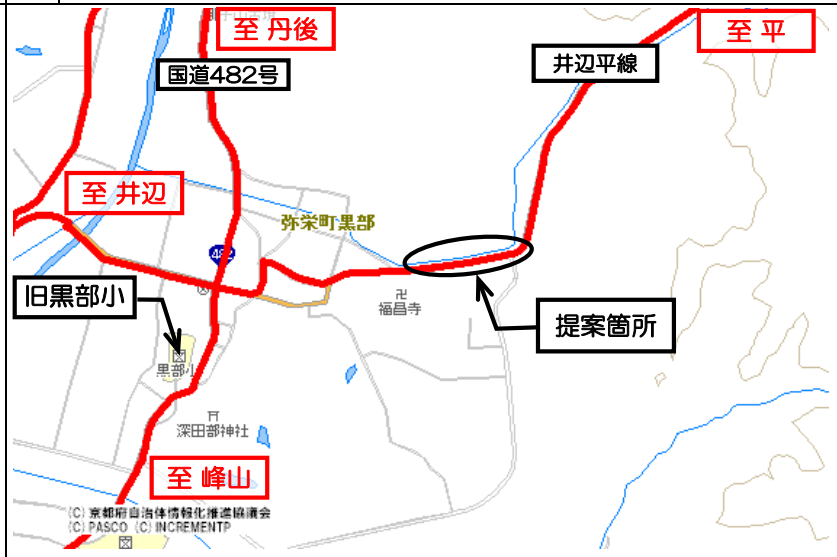
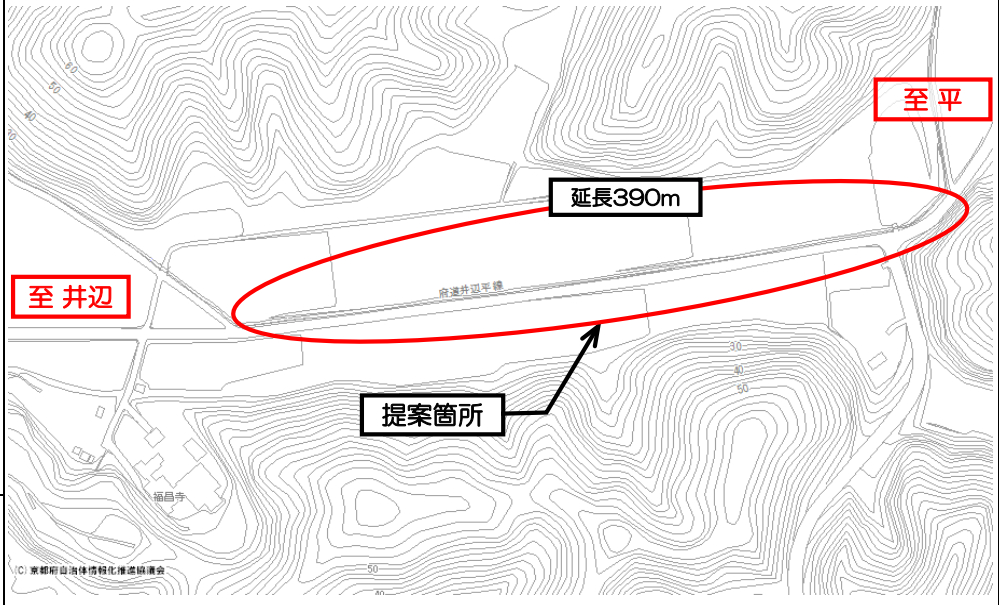
番号	審査番号 324（受付番号 256）		写 真	
路線・河川名等	一般府道 井辺平線

現在の状況及び提案内容	<p><現況> 金谷川は大雨による増水で度々路肩の崩壊を繰り返してきている。災害復旧工事で一部は修繕されているが、連続性がないため危険である。</p> <p><提案> 未整備区間の路肩整備</p>

実施内容	工種	実施しない

説明図面	
備考	関係者との協議、調整、設計等に相当の時間を要することが見込まれる大規模事業に該当し、対象外。

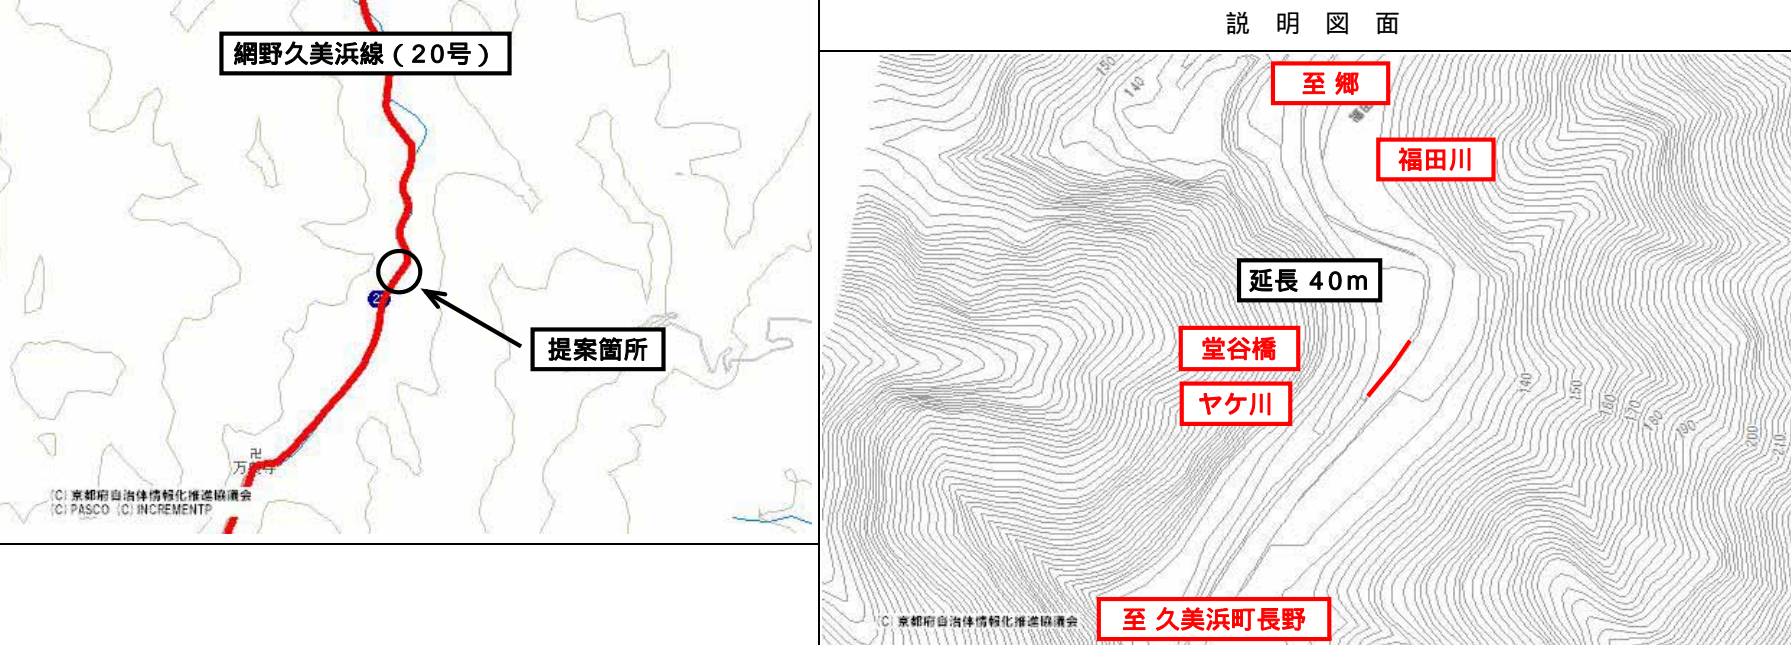
番号	審査番号 334 (受付番号 295)		写 真	
路線・河川名等	主要地方道 網野久美浜線 (20号)

所在地	京丹後市網野町切畑 地内 下切畑 (通称延命地藏さんから下流左岸)			
現在の状況 及 提案内容	現況	下切畑地内、通称延命地藏前、福田川左岸護岸の石垣が古く脆弱であり通行に危険であると共に出水時にも危険である。		
実施内容	工種	石積工		
位置図	規模	延長40m	説明図面	
	備考
