府民公募型安心・安全整備事業（市町協働型・**府民提案型**）

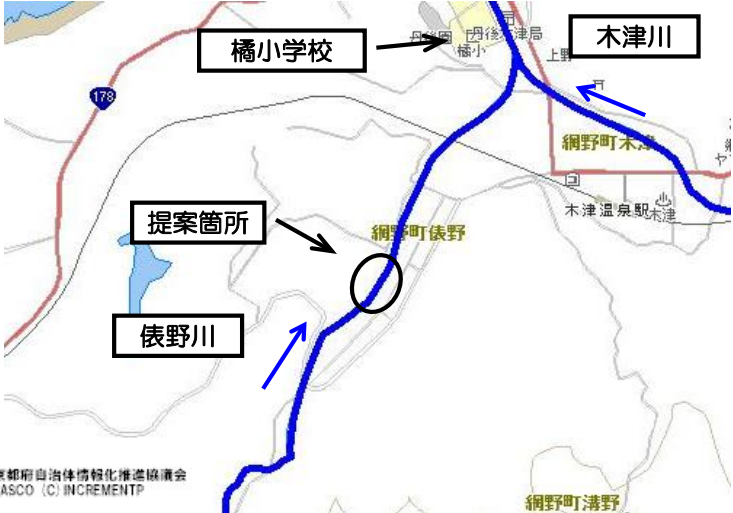
所在地	京丹後市網野町俵野地内 中橋から上流130m		
現在の状況 及 提案内容	現況	大雨により増水した際に、上流から流れてきた土砂の堆積により中洲が作られ、台風や洪水の際に河川の氾濫を起こす危険性がある。	
実施内容	工種	浚渫工	
	規模	延長130m（一部実施）	
位置図

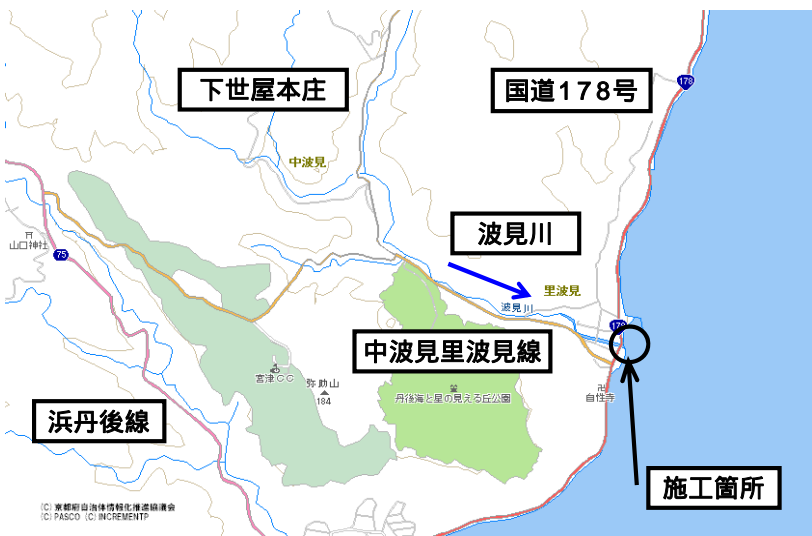
所在地	宮津市字里波見地内			
現在の状況 及 提 案 内 容	現況	波見川の河口部に丸石や砂が溜まり、河川を塞いでいる状態にある。		
	提 案	河口部に堆積する丸石や砂の浚渫をしてほしい。		
実 施 内 容	工 種	浚渫		
	規 模	延長 L = 20m (一部実施)		
位 置 図

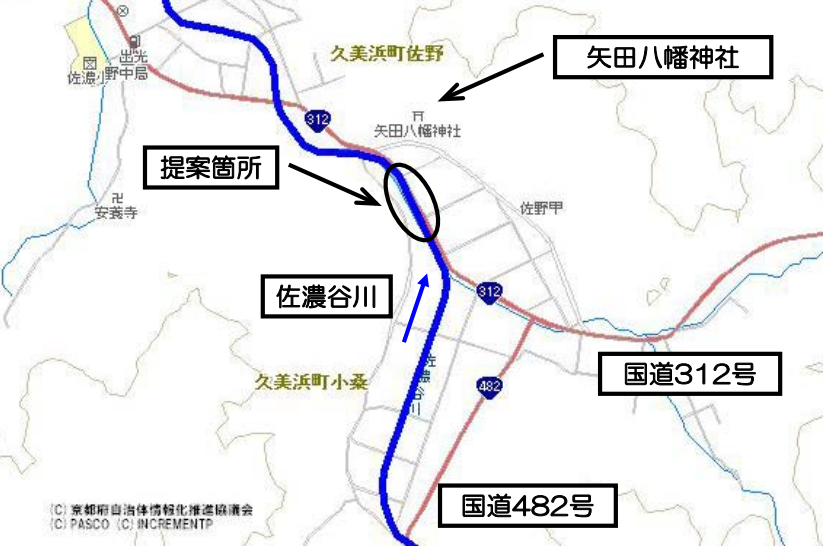
所在地	京丹後市久美浜町佐野甲 地内			
現在の状況 及 提案内容	現況	土砂が堆積している		
	提案	河川の浚渫		
実施内容	工種	浚渫工		
	規模	延長 L=300m（一部実施）		
位置図

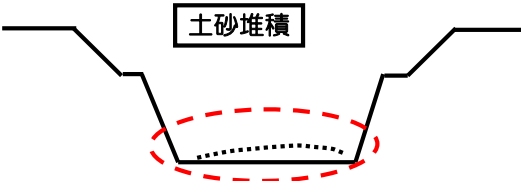
現在の状況 及 提案内容	現況	土砂の堆積

提案	浚渫及び河床ブロック、捨て石など、土砂が堆積しないような対策		
実施内容	工種	浚渫工
