いろは呑龍トンネル南幹線シールドトンネル工事の漏水対策に係る技術検討委員会
第3回資料【中間報告（案）】

平成30年7月9日

京都府流域下水道事務所

西松・ケイコン・今井特定建設工事共同企業体

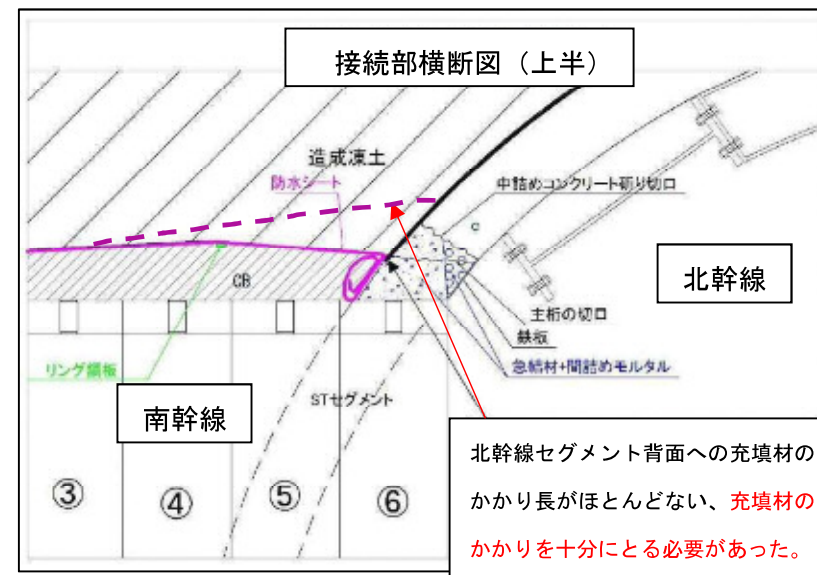
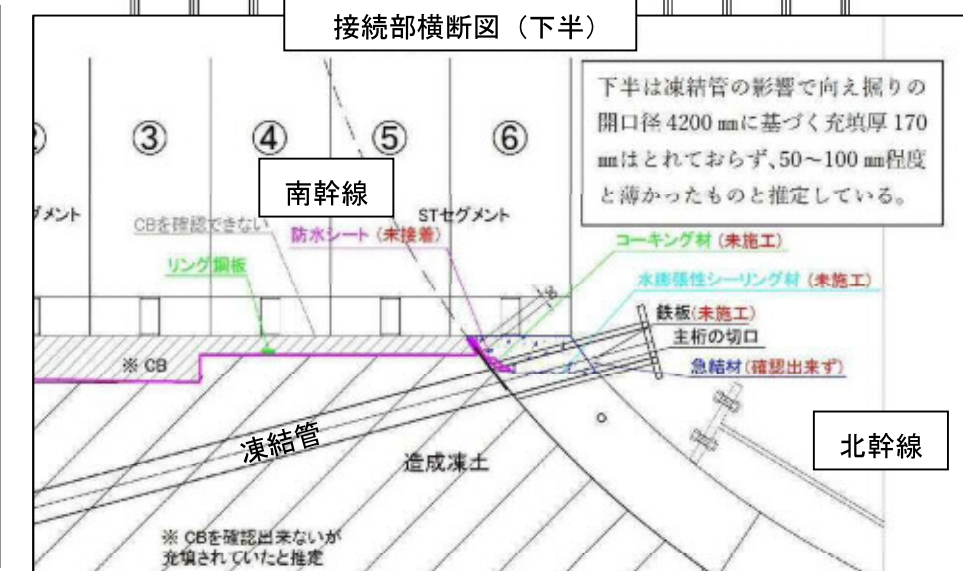
【北幹線セグメントの構造】
 北幹線には高耐力の【コンクリート中詰め鋼製セグメント：Steel Segment with Pre-filled Concrete：SSPC】が用いられている。SSPCは内空面となる1面以外の5面を鋼板で構成した鋼殻の内部にコンクリートを充填したセグメント

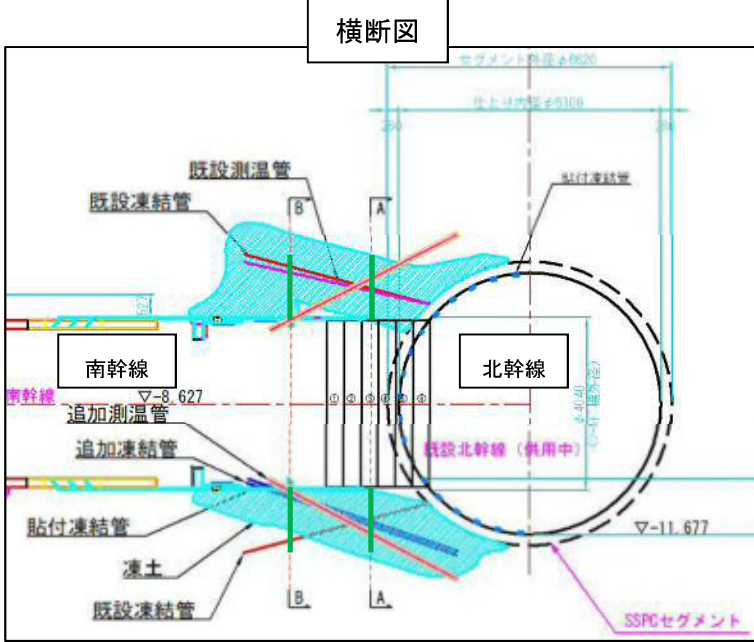
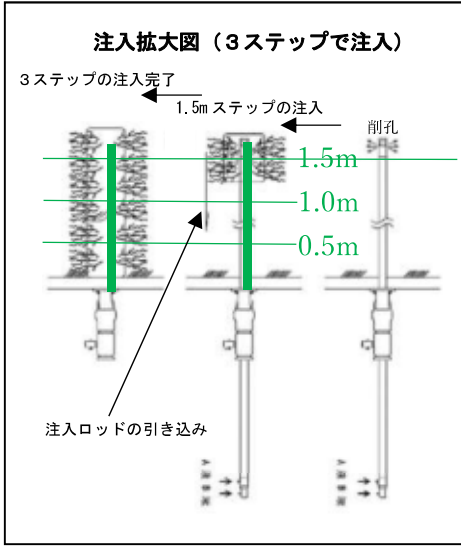
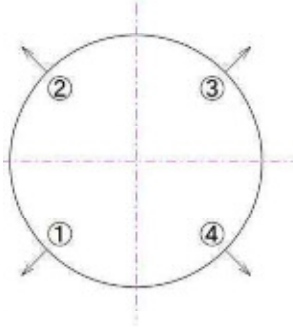
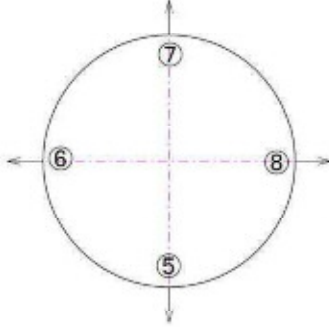
<p>0.50Mpa (50m 水圧相当) の高圧で注入しているが、目標注入量の 41% となっている</p> <p>目標注入量※4.90 m³ (=0.153m×8 孔×4 回)</p> <p>※目標注入量 V=計画凍土量 100m³×α (凍土維持時の増加分 120%)×地盤膨張率 2.05%×見込み増加率 (150~200%) で算定した V=3.7~4.9 m³ の大きい方の 4.9 m³ を採用した。</p>					孔番	※目標注入量	1 回目	2 回目	3 回目	4 回目			H30. 5. 26	H30. 6. 6	H. 30. 6. 15	H30. 6. 26			H30. 5. 28	H30. 6. 7	H30. 6. 16	H30. 6. 27	注入量単位：m ³						①	0.153 m ³ /孔/回 合計 4.90 m ³	0.120	0.028	0.072	0.028	②	0.054	0.034	0.138	0.042	③	0.044	0.054	0.080	0.144	④	0.054	0.044	0.054	0.038	⑤	0.050	0.078	0.060	0.058	⑥	0.044	0.068	0.076	0.076	⑦	0.072	0.044	0.054	0.100	⑧	0.060	0.036	0.062	0.040	小計	1.225 m ³ /回	0.498 (40.6%)	0.386 (31.5%)	0.596 (48.6%)	0.526 (42.9%)	合計	2.006 m ³ (41%)				
孔番	※目標注入量	1 回目	2 回目	3 回目	4 回目																																																																														
		H30. 5. 26	H30. 6. 6	H. 30. 6. 15	H30. 6. 26																																																																														
		H30. 5. 28	H30. 6. 7	H30. 6. 16	H30. 6. 27																																																																														
注入量単位：m ³																																																																																			
①	0.153 m ³ /孔/回 合計 4.90 m ³	0.120	0.028	0.072	0.028																																																																														
②		0.054	0.034	0.138	0.042																																																																														
③		0.044	0.054	0.080	0.144																																																																														
④		0.054	0.044	0.054	0.038																																																																														
⑤		0.050	0.078	0.060	0.058																																																																														
⑥		0.044	0.068	0.076	0.076																																																																														
⑦		0.072	0.044	0.054	0.100																																																																														
⑧		0.060	0.036	0.062	0.040																																																																														
小計	1.225 m ³ /回	0.498 (40.6%)	0.386 (31.5%)	0.596 (48.6%)	0.526 (42.9%)																																																																														
合計	2.006 m ³ (41%)																																																																																		
<p>横断面図</p>

<p>実注入量が目標注入量と比べて少ない理由は、以下のとおりと考えられる。</p> <ul style="list-style-type: none"> ・①事故時の緊急対策として薬液注入した LW が、凍結解凍によって軟泥化すると文献が有ったこと、②元々の地盤には 50cm 程度の粘性土層が存在したことなどから、安全側で考え、凍土全体を粘性土として注入目標を設定した。 ・実際には、①再凍結中にボーリングによりコアを採取した LW を観察した結果、解凍後も軟泥化することなく固化していたこと、②地盤は事故により乱されているものの、砂礫層土層を主体とした地盤であり、緩みが生じづらい地盤であったことなどから計画凍土量の設定が安全側過ぎたものと考えられる。 <p>また、再凍結開始前から解凍完了まで、路面沈下計測をはじめとする各経過観測値には変動がなく、地下水位も通常の変動値内に収まっている。</p> <p>以上から、今後、接続部周囲の地盤が緩み地表面に影響を及ぼすことはないと考え。</p>

坑口コンクリート（先行部）の設計強度（ $\sigma=27\text{N}/\text{mm}^2$ ）の発現後、凍土の解凍を開始した。さらに解凍に伴う緩みを極力抑制するため、凍土範囲へ薬液注入を施した。

計 画		実 施 工																																																																																	
<p>【強制解凍に要する時間】：40 日</p> <p>【注入頻度】：凍土解凍の進行に伴い 10 日毎に注入する。</p> <p>【注入材料】：懸濁型、高強度のデンカ ES</p> <p>【注入対象】：鋼製セグメント～鋼殻 周囲 360° で厚さ 1.50m の範囲、対象土量 120 m³</p> <p>【注入量】：地盤膨張率 2.05% から 3.70~4.90 m³ と算定、注入目標は 4.90 m³</p> <p>【注入孔】：4 孔/断面×2 断面 = 8 孔</p> <p>【注入ステップ】：各孔、削孔長 1.50m を 1.50m、1.0m、0.50m の 3 ステップで注入</p> <p>【注入圧】：目安は初期圧 +0.20Mpa、但しセグメントスキンプレート耐力から 0.70Mpa 以内</p>		<p>注入実績</p>

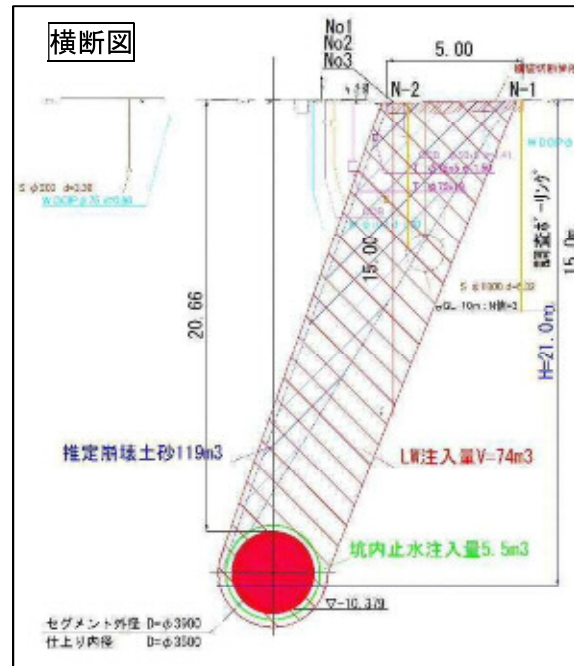
① 陥没事故時の充填記録

崩壊土砂量 119m³ に対して、投入した砕石量 110m³、薬液注入量 74m³ の計 184m³ (154%) を地中に充填しています。最初に投入した砕石で大きな空洞を埋め、その後の崩壊の拡大を防ぎ、薬液注入 (LW) によって間隙は充填したものと考えている。
