天橋立公園「松の育成状況調査」
報告書概要

平成15年8月

京都府立大学大学院農学研究科
森林生態学研究室

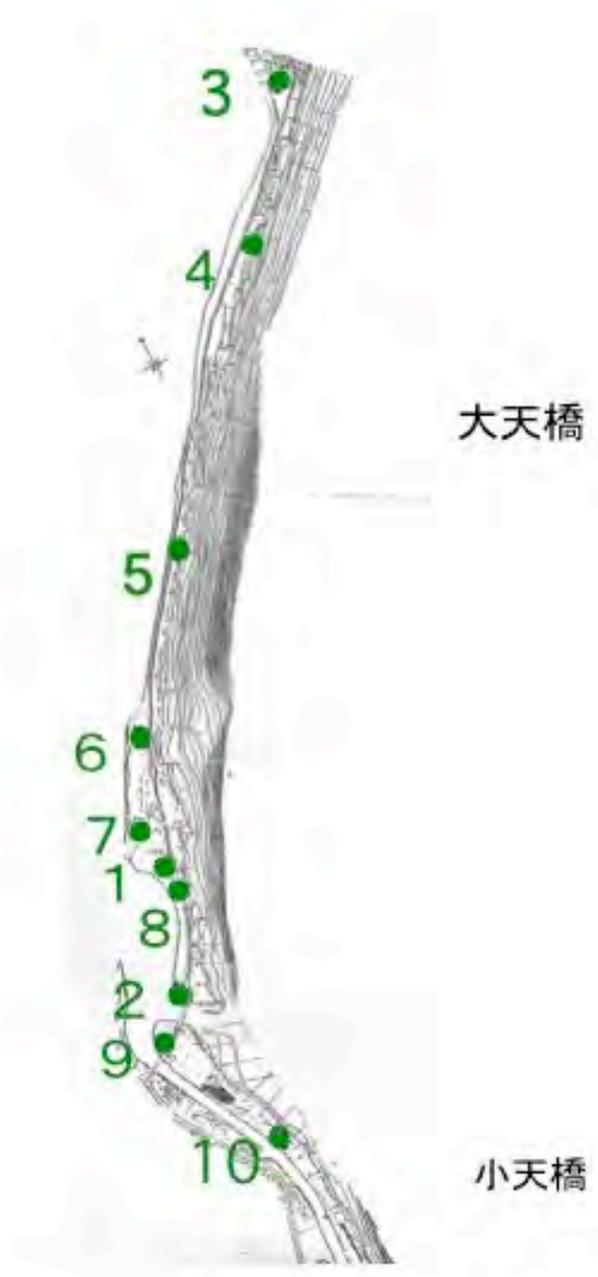
図1 調査地概要

地形：天橋立は、内海の阿蘇海と外海の宮津湾を隔てている全長 3.6 km の海に突き出た砂嘴で、長さ 2.7 km の大天橋と 0.9 km の小天橋とからなる。ここで、植生調査を実施するにあたり、まず、全域を踏査し、その結果をもとに 10 カ所の調査区を設定した(図-1)。なお、小天橋西側の陸地に第二小天橋があるが、本調査では除外している。

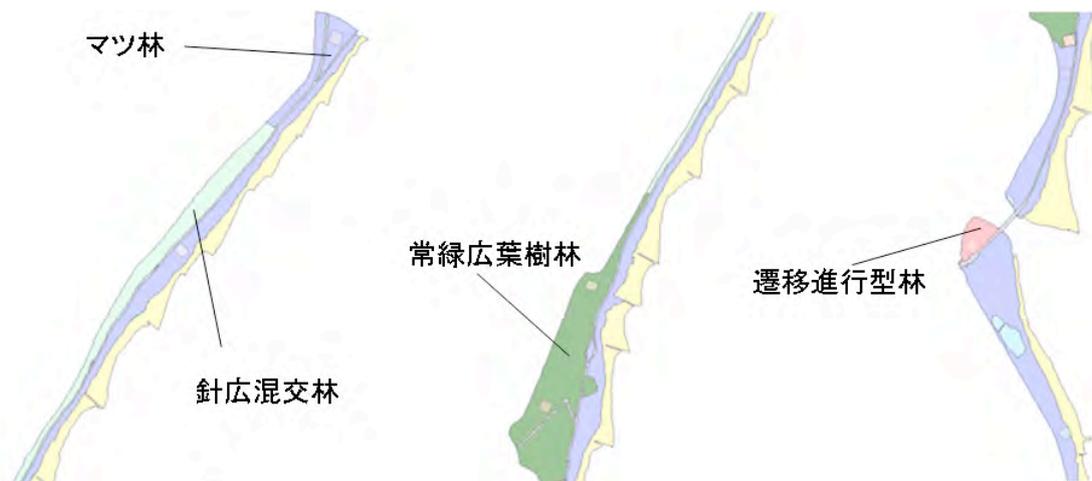
図-2 天橋立の植生区分

環境省により日本全国の植生図がデジタルデータとして示されている。それを参照すると、天橋立は全体がマツ林として記載されている。しかし、本植生調査の結果、天橋立は3種類の植生に分類することができた。つまり1. クロマツ林、2. 中間林、3. 針広混交林である。なお、報告書本編の提出後の追加調査により3種類の植生は以下の4区分がより適切であると判定した(図-2): 1. マツ林、2. 遷移進行型林、3. 針広混交林、4. 常緑広葉樹林。前者3区分のうち2. 中間林を2. 遷移進行型林と3. 針広混交林に細分し、3. 針広混交林を4. 常緑広葉樹林とした。この1から4は遷移の進行方向を示す。

以下にそれぞれの特徴を記す。4の常緑広葉樹林以外ではマツが優占し、一見するとマツ林に見える。しかし、それぞれの箇所に出現する樹種を比べると、出現する樹種のほとんどがマツで占められたマツ林は、大天橋の府中側から宮津湾に面した部分と小天橋南側であった(1. マツ林)。これらの中でも小天橋の旧旅館より南側の部分のみが典型的な海岸マツ林(写真-1)であるのに対して、他は全て林床に草本が繁茂し、大天橋府中側のなかよしの松から羽衣の松にかけては林床にクズが繁茂していた(写真-2)。小天橋横断道路北側の2. 遷移進行型林は、マツが優占するものの広葉樹の侵入がみられた。大天橋阿蘇海側に広がる3. 針広混交林はマツ以外に、トベラやモチノキ、ヤマモモ、タブノキなどの潮風に強い常緑広葉樹が混交していた。最後に、天橋立神社周辺は、マツも分布しているが、タブノキ、ヒメユズリハ等の高木やヤマモモ、ヤブツバキ等の垂高木が優占して生育する常緑広葉樹林となっていた。この区域は歴史的にみて常緑広葉樹を中心とする鎮守の森として扱われていたようである。このことは、府中側からの実景の写生に基づくと思われる天橋立真景図(島田、1800年代)の天橋立神社周辺に広葉樹と思われる樹木が描かれていることからもうかがえる。
