第 3 回
天井川に関する技術検討会

資料1 - 弥陀次郎川の欠壊メカニズムの解明

京 都 府

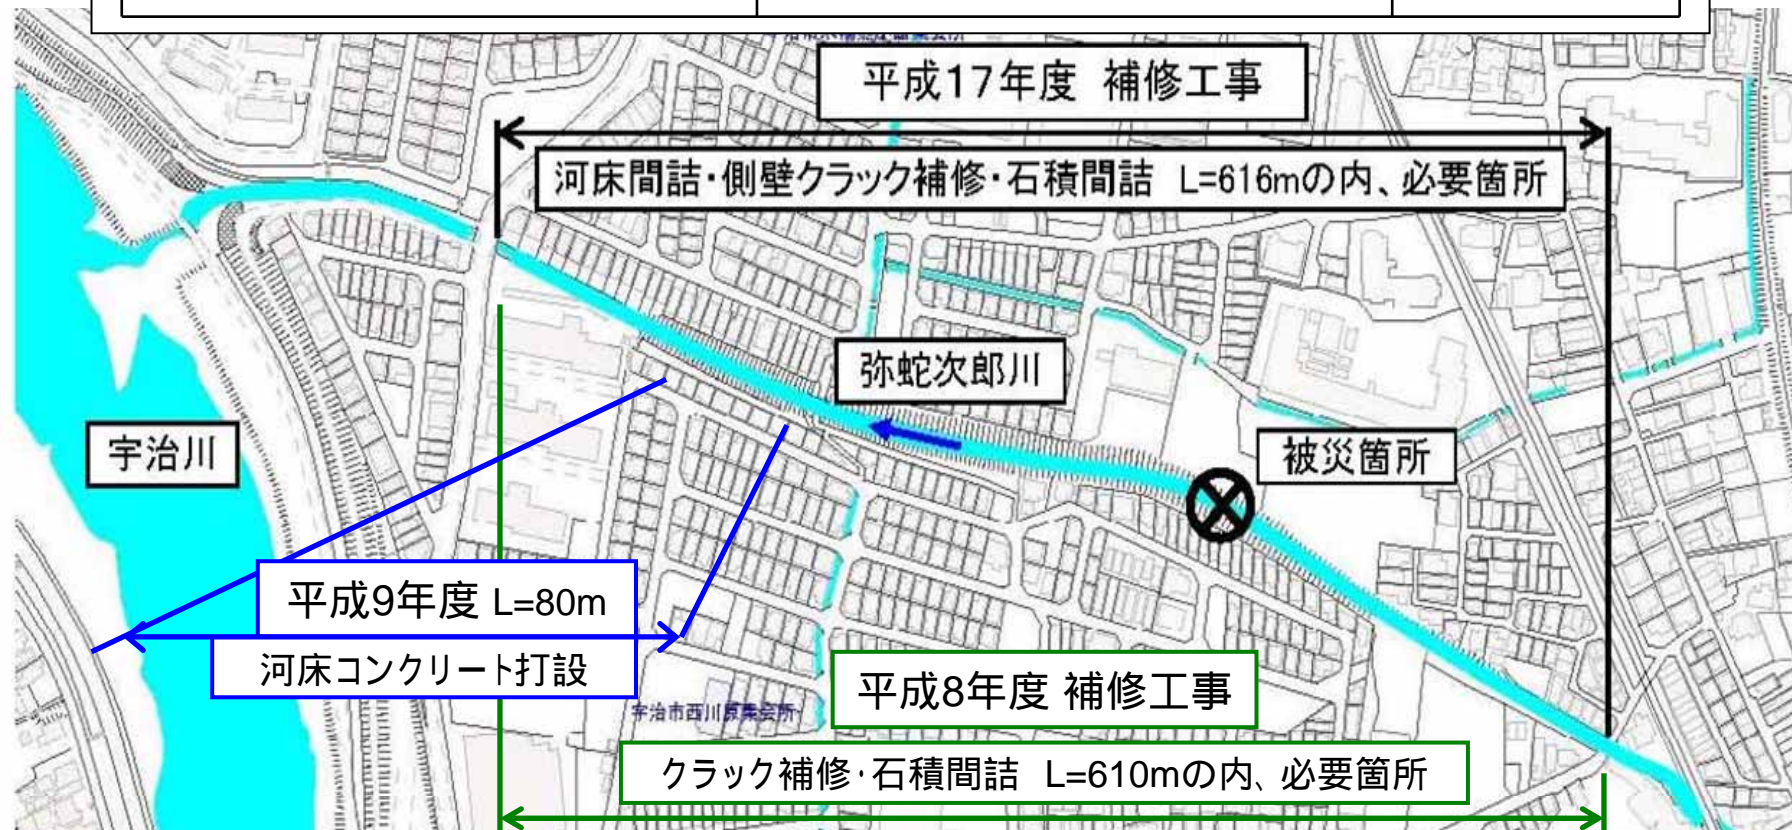
過去の損傷状況(補修工事履歴)

損傷の内容	補修の内容	補修年度
河床コンクリートの摩耗・めくれ	河床コンクリート打設・間詰め	H9、H17
石積みの目地の開き	モルタルによる目地の間詰め	H8、H17
側壁・パラペットのクラック	クラック充填	H8、H17

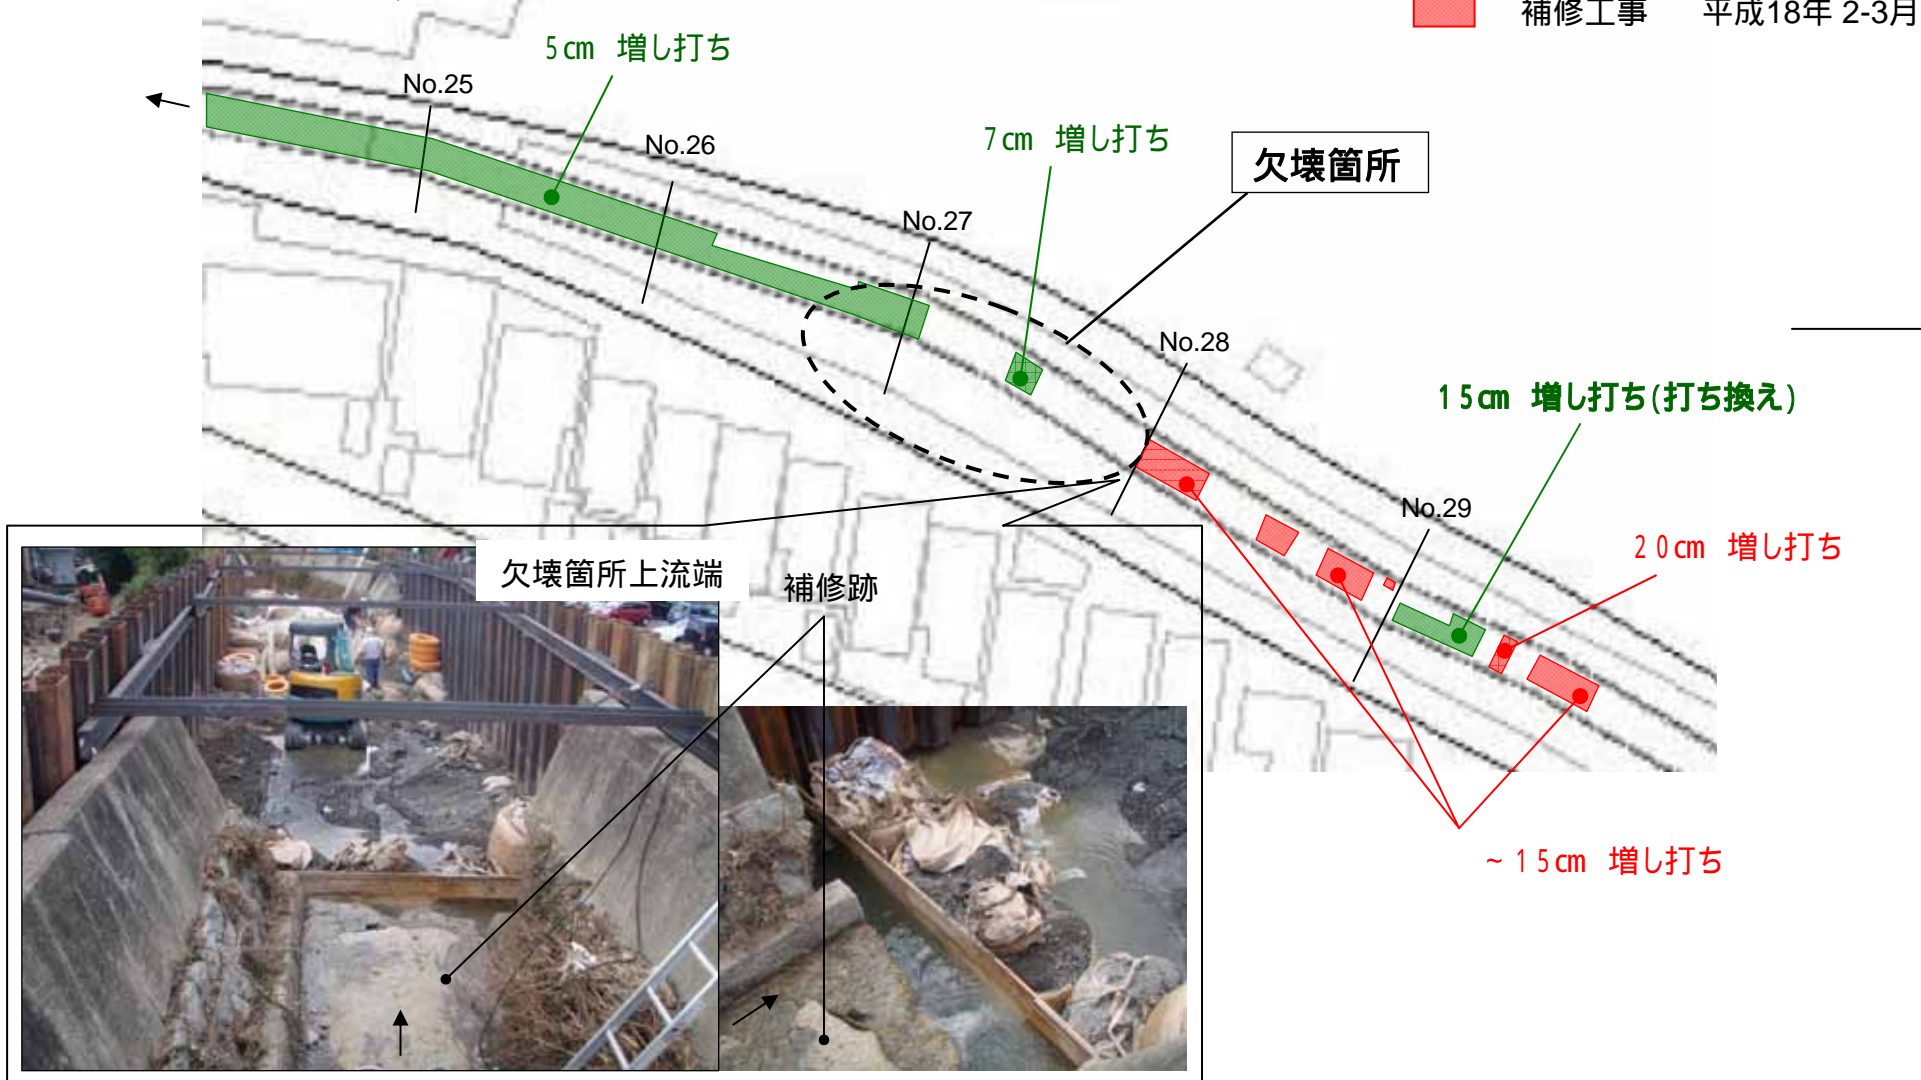
過去の補修位置(河床コンクリート)

欠壊箇所を含む区間での、河床補修工事

「打設・間詰め」とは、河床の「増し打ち」を行っている

- 補修工事 平成17年 6月
- 補修工事 平成18年 2-3月

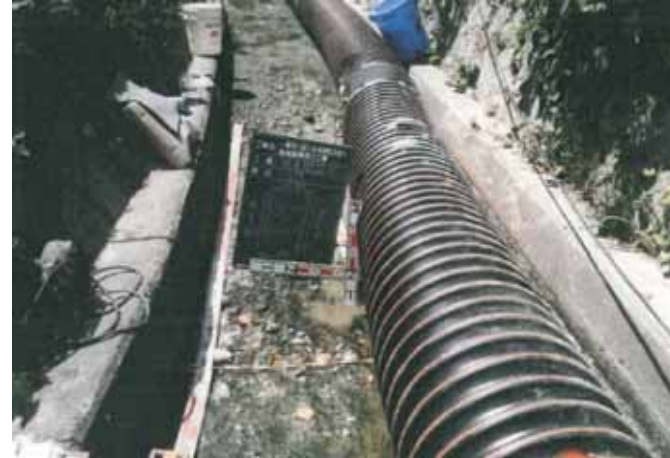
(清掃後)

補修前の状況(増し打ち部分) No.27付近 摩耗され骨材が出てきている

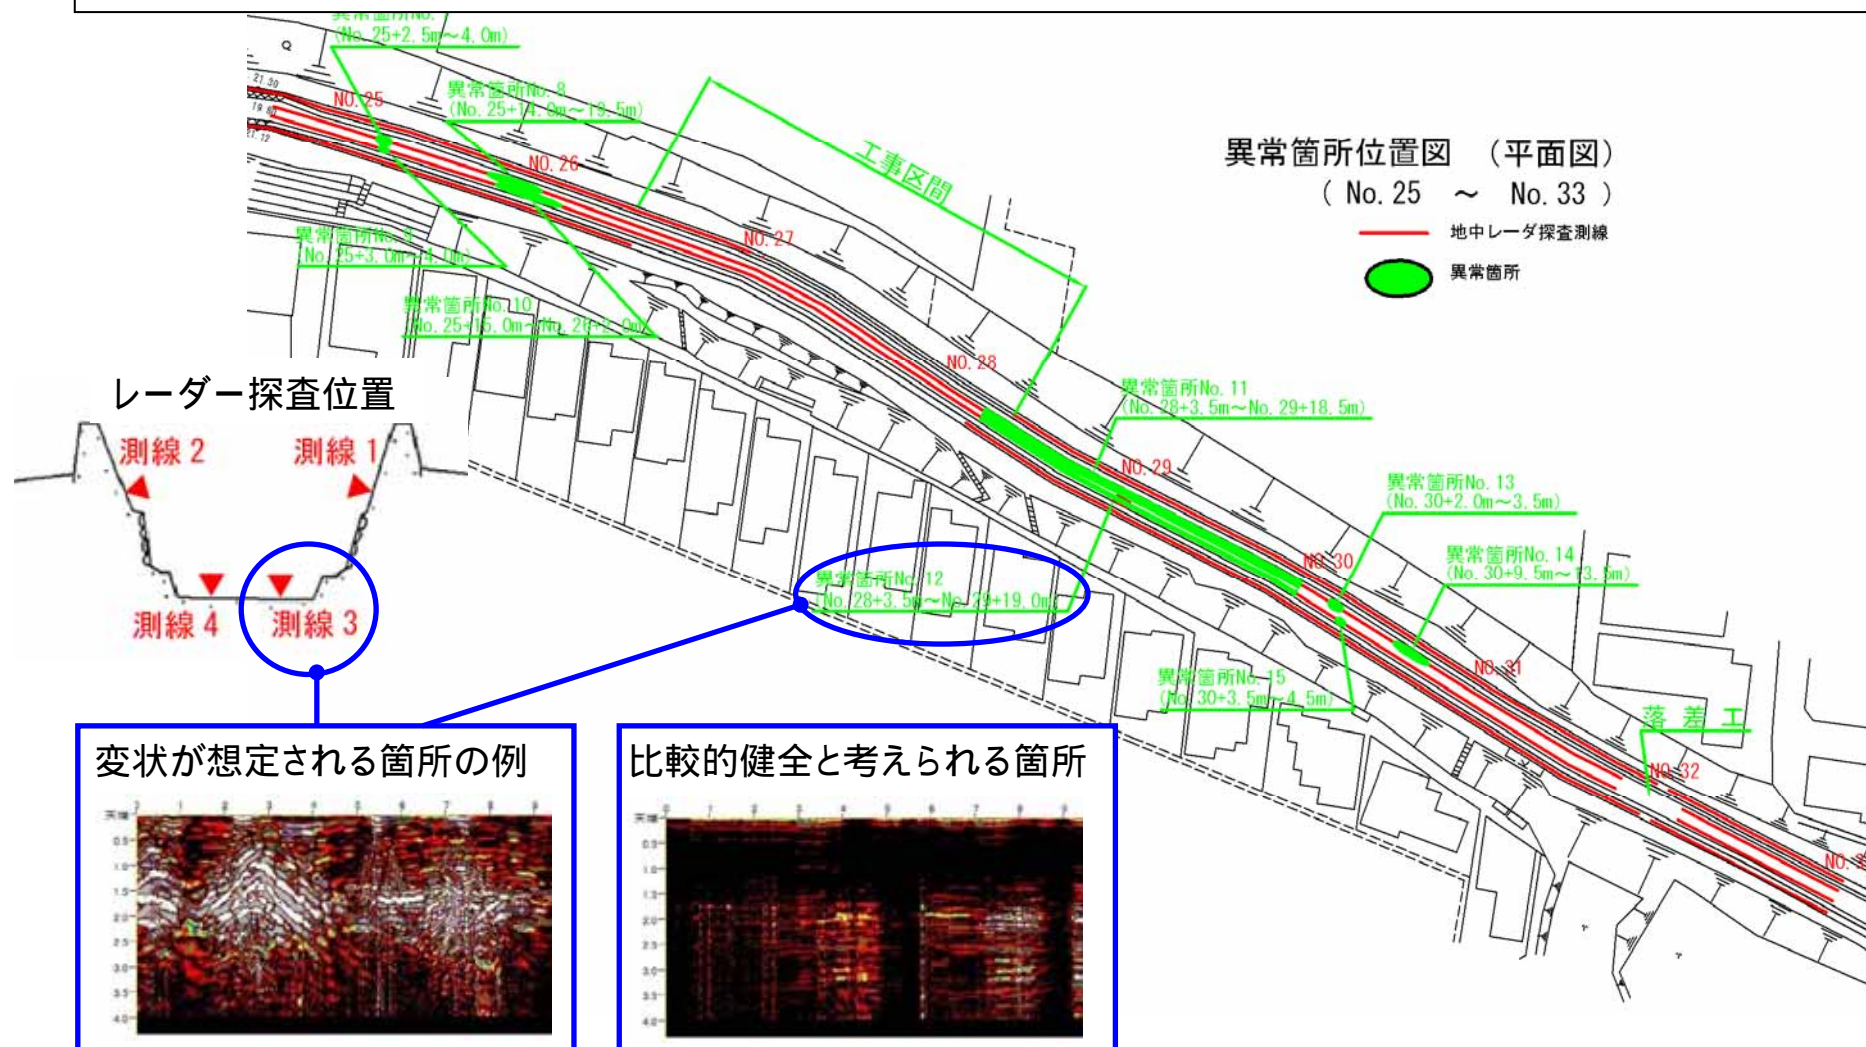
異常箇所位置図 (平面図)

レーダー探査の結果、河床コンクリート背面に変状の想定される箇所が確認された。これらの箇所について河床張りコンクリートのコア抜きを行い、背面空洞の有無等について直接確認を行った。

- ・ コンクリート背面には**空洞やゆるみはなく、栗石や砂利が確認**された(レーダー探査のノイズの要因と考えられる)。
- ・ 確認された**河床コンクリートの部材厚は140～480mm**であった。H17に河床の補修を行った**No.29付近では補修厚の設計値が150mm**であり、今回計測値**140～155mm**と概ね一致する。

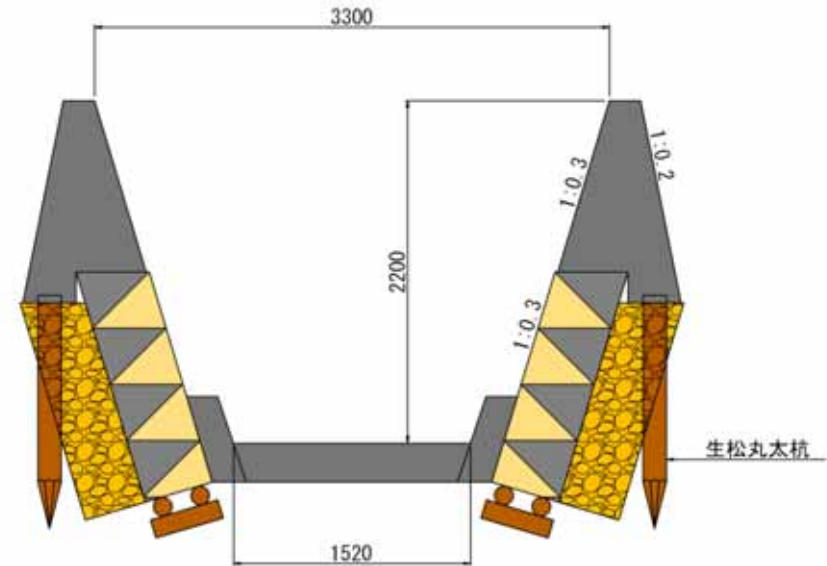
石積みの構造イメージ

過去の竣工図書等より、石積みの構造は、まず石積み (S25頃) が設けられ、その後に根継ぎと河床張りコンクリート (時期不明)、その後に嵩上げコンクリート (S46頃) と順次施工され現在の構造に至ったと考えられる。また、竣工図書では裏込めコンクリートのある「練積石垣」と表現されている。

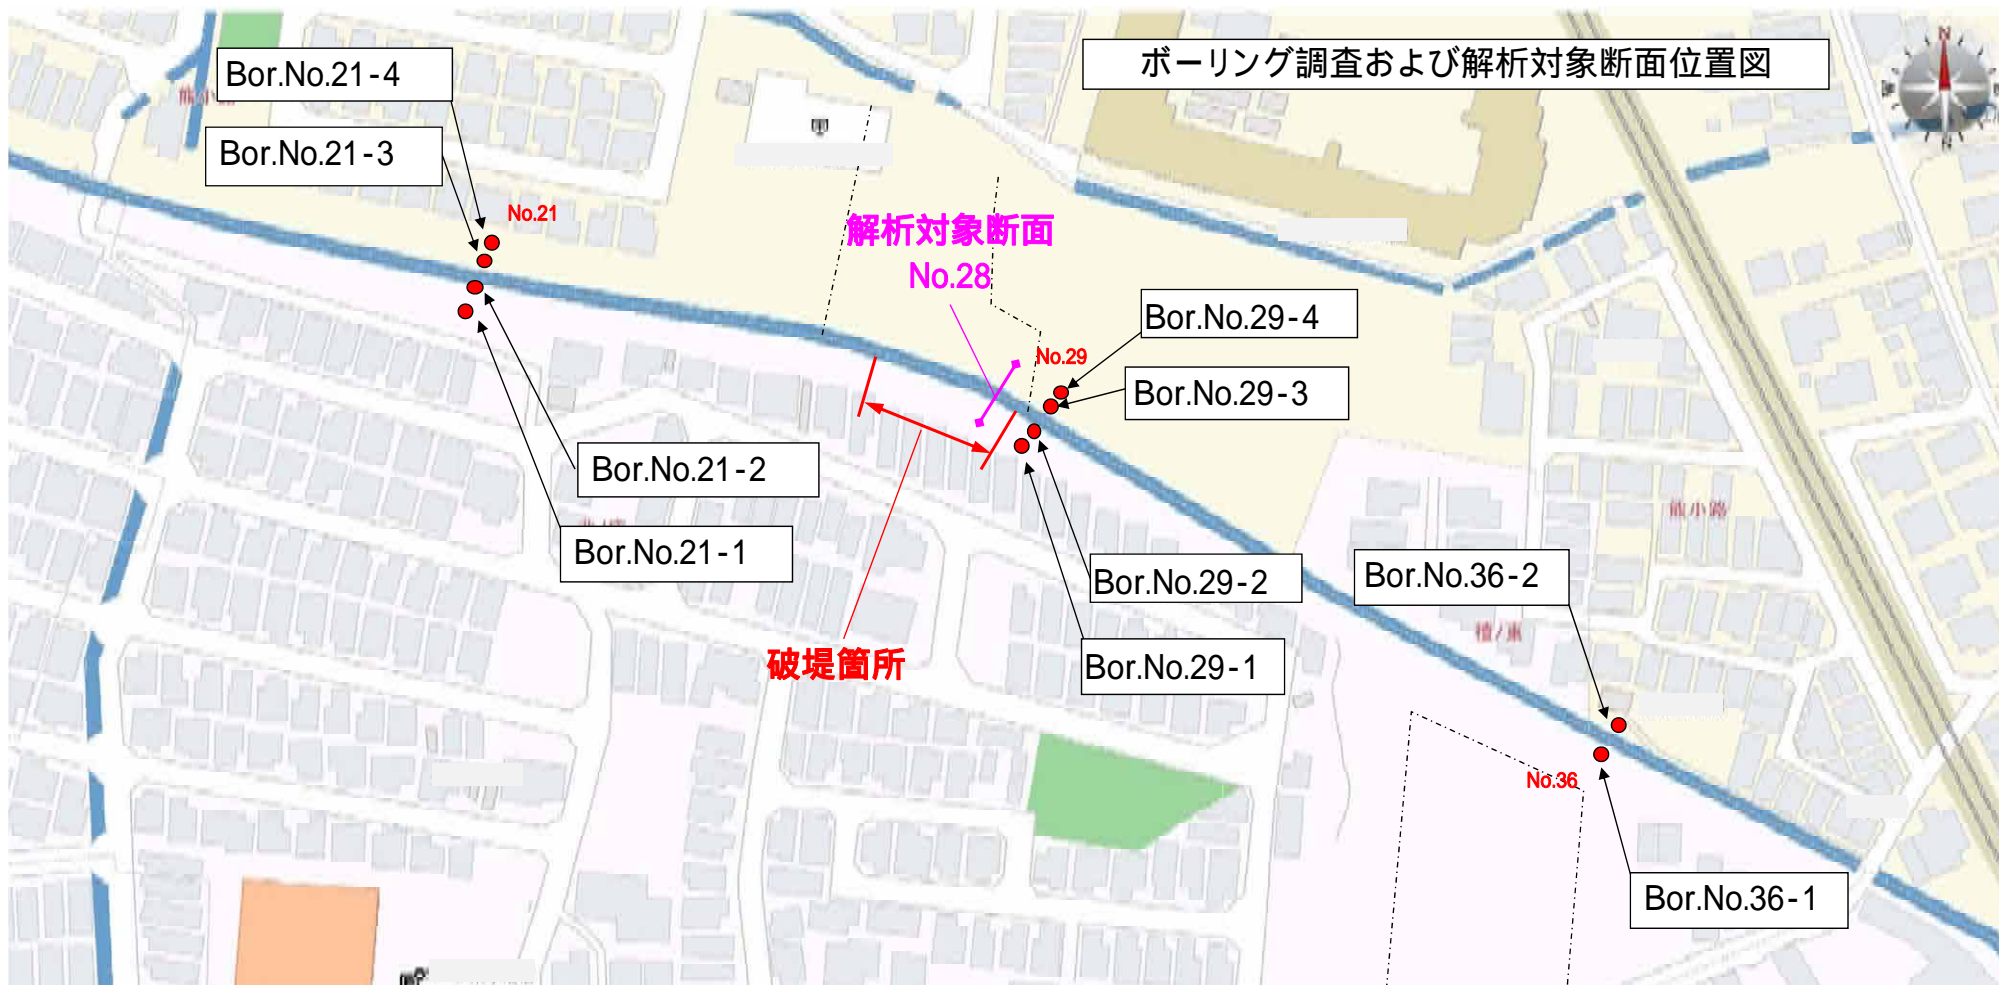
解析対象断面

被災箇所であるNo.28(0.56k)断面を対象に解析を行う。
No.29断面で実施された地質調査の結果に基づき、地盤条件を設定する。

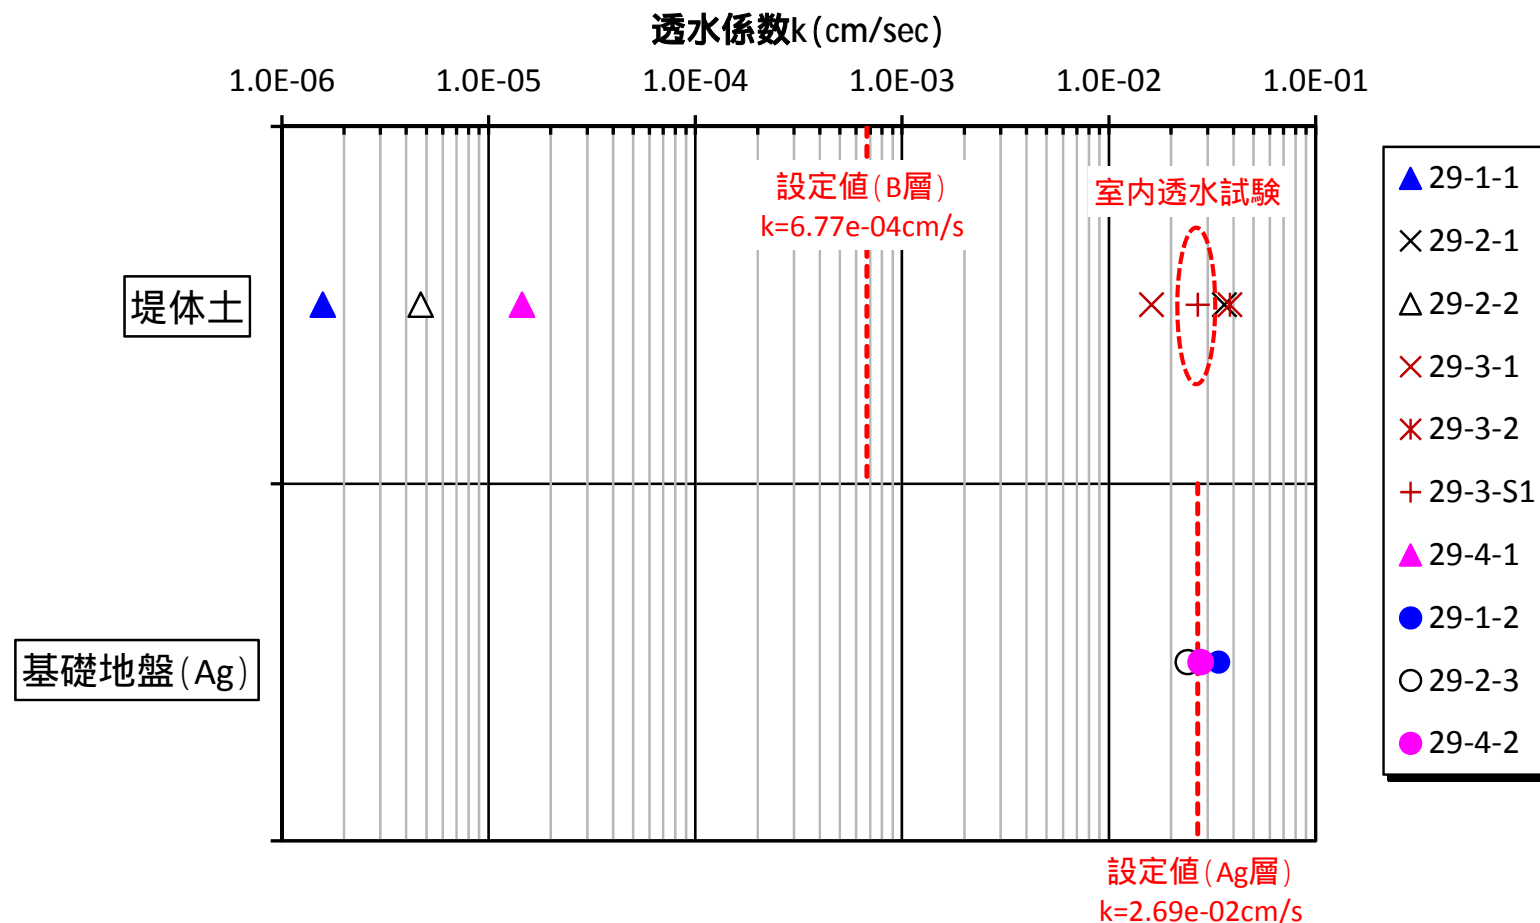
地盤定数の設定 飽和透水係数

試料No.29-3-S-1については、室内透水試験結果をプロット
 その他の試料については、CreagerによるD20と透水係数の関係から推定した値をプロット

堤体土 (B層) については、各試料の平均値である $k = 6.77 \times 10^{-4}(\text{cm/s})$ を採用
 Ag層については、試料No.29-3-S-1の試験結果である $k = 2.69 \times 10^{-2}(\text{cm/s})$ を採用

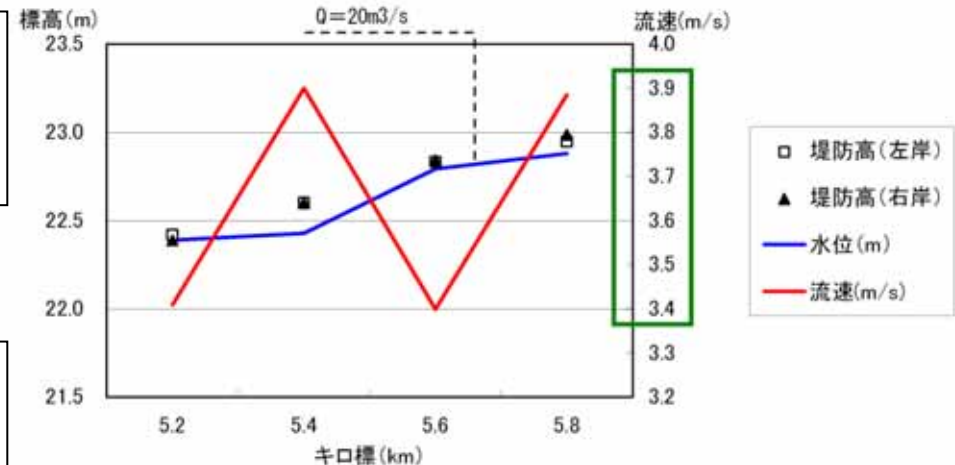
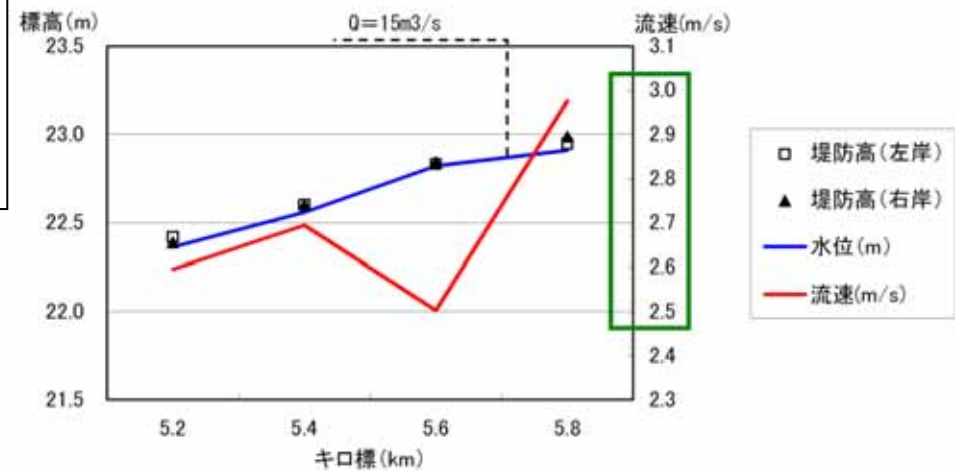
CASE-1 (樹木を考慮しない場合)

- ・堤防満杯流量 Q 20 m^3/s
- ・その時の流速 V 3.4 ~ 3.9 m/s

CASE-2 (樹木を考慮する場合)

- ・堤防満杯流量 Q 15 m^3/s
- ・その時の流速 V 2.5 ~ 3.0 m/s

想定される流速
 V 2.5 ~ 3.9 m/s

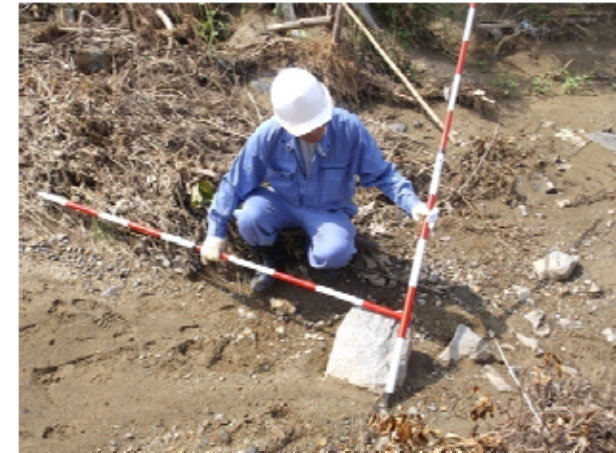
調査により、弥陀次郎川河口部において、石積み護岸の材料と推測される雑割石がいくつか確認された。
雑割石の形状を下図のように想定し、流水による作用力Fと摩擦による抵抗力Rを比較してこれらが移動するか評価した。

破堤箇所の雑割石が下流まで流されたことは十分に考えられる
