天井川に関する技術検討会

第1回から第4回とりまとめ

平成 25 年 5 月 29 日

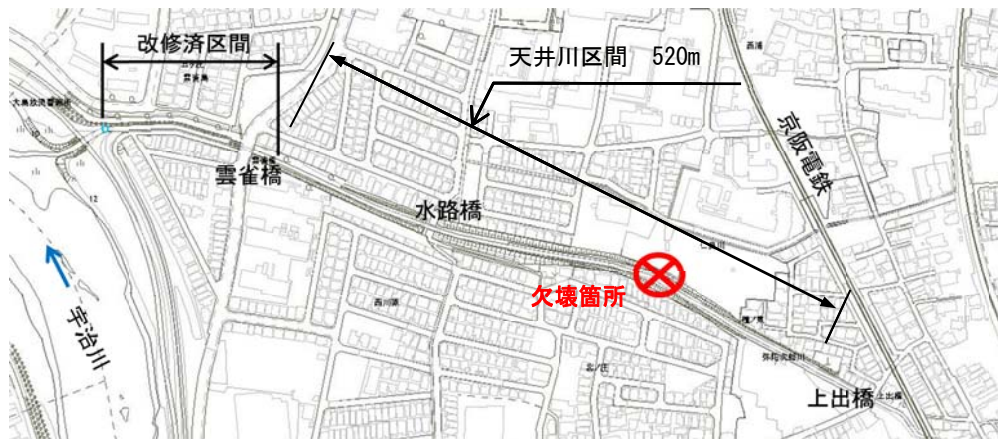
図- 3.5 欠壊箇所位置図

今回の豪雨により、弥陀次郎川左岸 0.54k~0.56k 付近の堤防が欠壊した。この欠壊による宅地側への洪水流の流出により、家屋8戸が全壊したほか周辺地域で浸水被害が発生した。欠壊した時刻は、後述の周辺住民への聞き取り調査により、8月14日午前4時頃と推察されている。

欠壊箇所では、両岸護岸が破壊した上、左岸側の堤体が欠壊したことにより、周辺の住宅地に洪水が流出した。

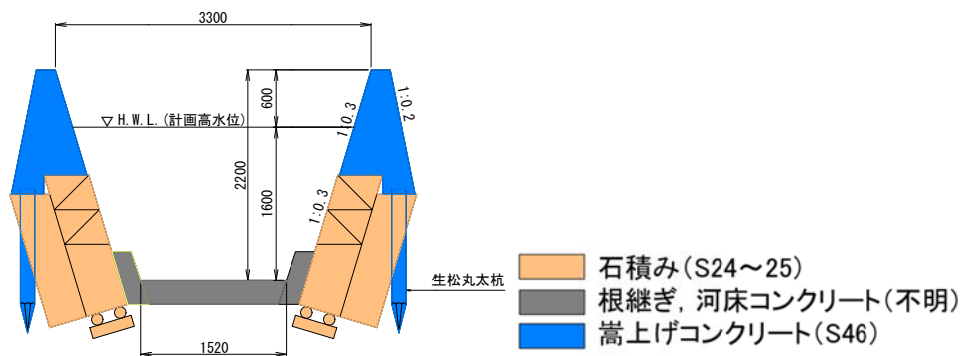
図- 4.3 施工履歴の概要

一方、上流側の石積み区間については、過去の竣工図書から、昭和 24 年度と 25 年度の工事で練り石積みの設置が確認された。当該区間においても、下流側での昭和 42 年の被災の発生を受け、流下能力の向上を図るため、昭和 45 年から 46 年にかけて護岸擁壁が設置された。根継ぎと河床コンクリートの設置年度が不明であるが、護岸擁壁が設置された昭和 46 年度の工事図面に、現況形状として根継ぎの形状が入っていることから、昭和 26 年から 45 年までの間に設置されたものと考えられる。

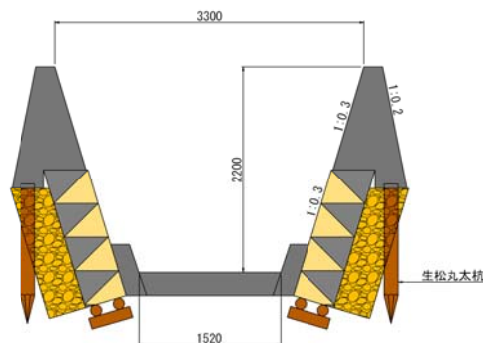
図- 4.4 石積み区間の護岸構造

また、石積み区間の護岸構造は、桐木基礎（丸太）の上に練り石積みが設置されており、胴込めコンクリートは 1:3:6（セメント:細骨材:粗骨材）の配合割合で、背面を砂利、栗石で埋め戻す形状となっている。護岸擁壁は下流区間と同様の構造で、堤体内に基礎杭（松丸太）を設置する形状となっている。

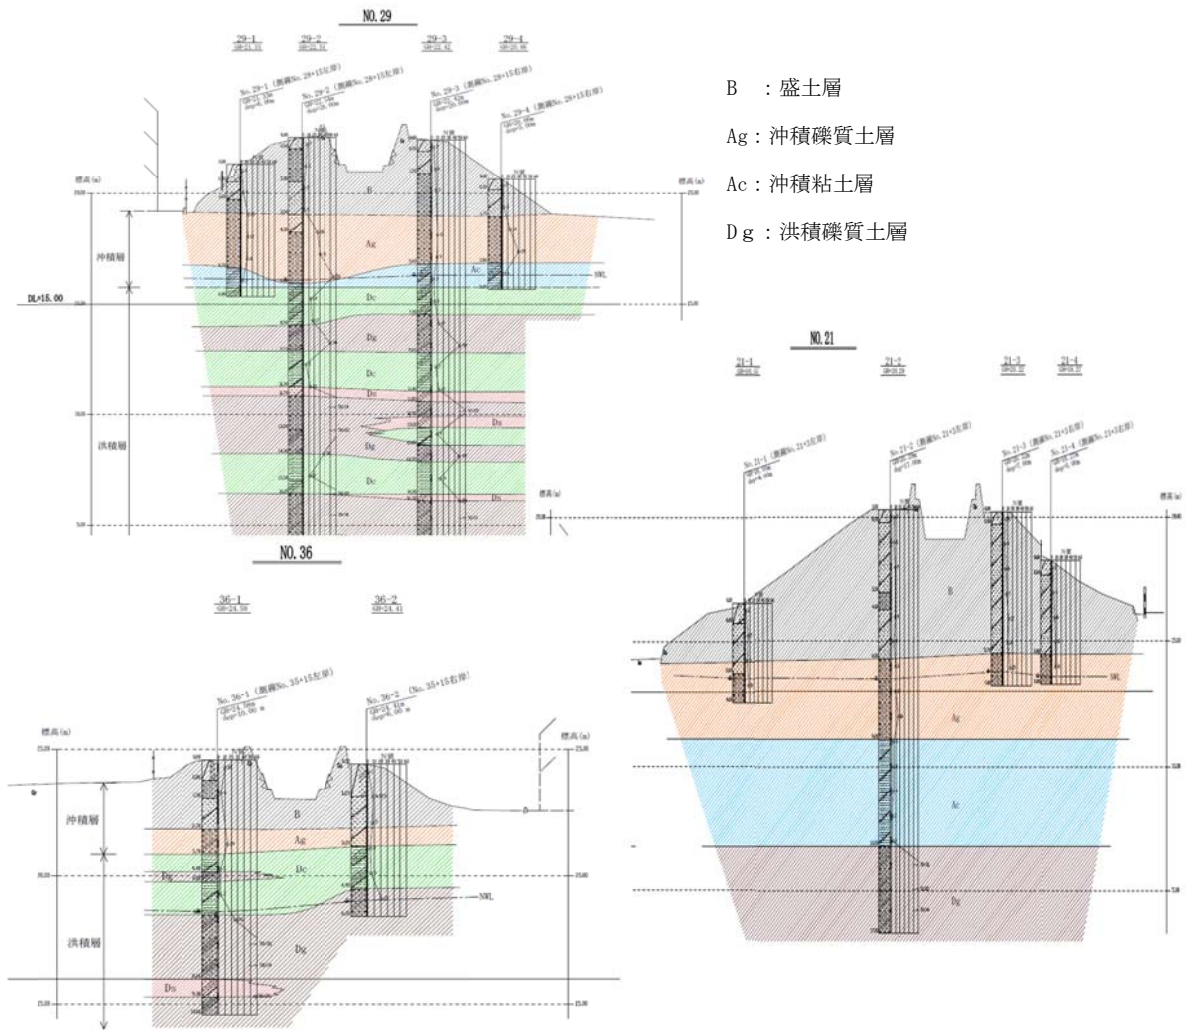
図-4.6 ボーリング調査結果(柱状図)

左上：欠壊地点直近 (No. 29) 左下：欠壊地点上流 (No. 36) 右：欠壊地点下流 (No. 21)

このうち、欠壊箇所にもっと近い No.29 断面では、試料を採取し粒度分布試験や室内透水試験・力学試験を行った。これらの調査結果をまとめると以下のとおりである。

- ・堤体の土層は、砂礫質の土層と細粒分を含む砂質土層の2種類に大別される。
- ・堤体土の砂礫質土層を対象に実施した室内透水試験では、 $k=2.69 \times 10^{-2} \text{cm/s}$ の透水係数が得られた。
- ・平常時の地下水位は堤体下面以下 3m 程度と深い。
- ・堤体下 3~4m 程度で洪積層が確認される。

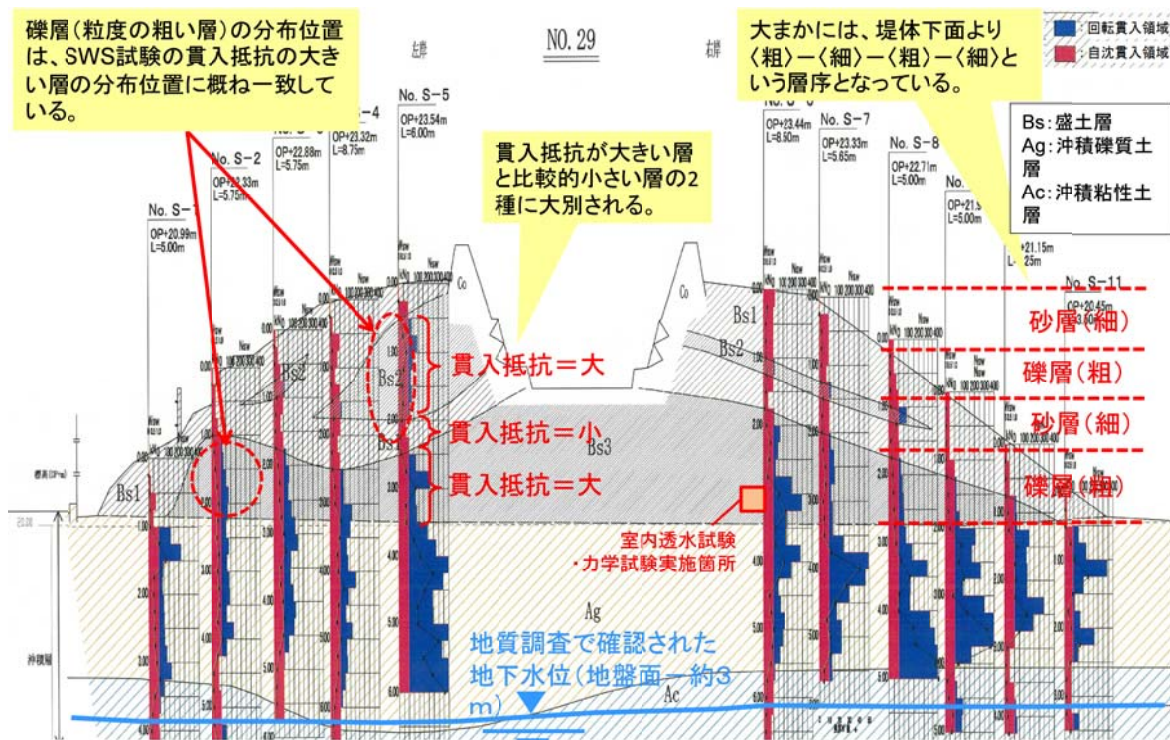
図- 4.8 サウンディング試験に基づく想定地質断面図[No.29(0.58k)断面]

- ・スウェーデン式サウンディング試験（SWS 試験）によって確認される堤体の土層は、貫入抵抗が比較的小さい層（図- 4.8 の Bs1 層）と貫入抵抗が比較的大きい層（図- 4.8 の Bs2 層および Bs3 層）に大別される。
- ・ボーリング調査によって得られた土層想定断面図（図- 4.7(a)）との対比から、図- 4.8 の Bs2 層および Bs3 層は砂礫質を主体とした層を、図- 4.8 の Bs1 層は細粒分を含む砂質土層に対応すると考えられる。
- ・図- 4.8 によれば、堤体の大まかな土層構成は、堤体下面より「粗粒土層－細粒土層－粗粒土層－細粒土層」という層序となっている。

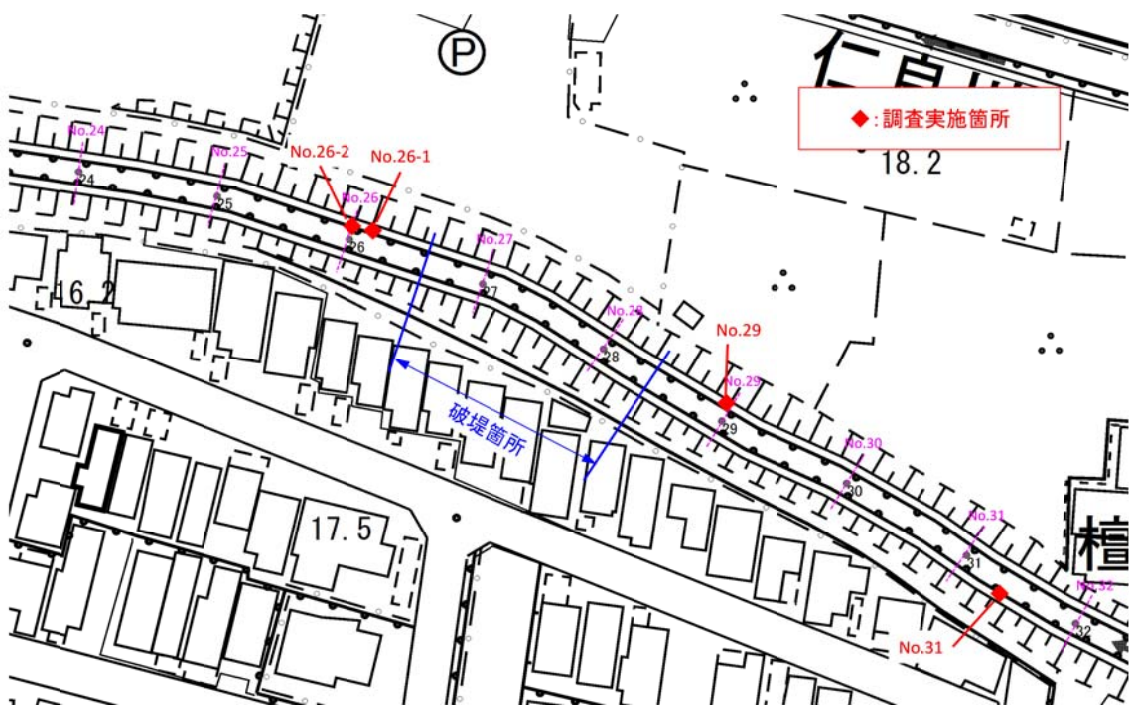
図- 4.11 抜石調査実施箇所位置図

石積み護岸の透水性を推定するための基礎調査として、護岸の積み石を抜き取り、護岸背面コンクリートの有無・広がり、背面土の状況等を確認した（図-4.11）。

まず、欠壊箇所から離れた上流側（No.31）で抜石したところ、胴込めコンクリートの充填が確認された。

さらに、被災直後の現地踏査で、欠壊箇所の石積み背面の状態はかなり粗いと確認されていたことから、欠壊箇所の上下流側（No.29、No.26）での抜石調査を追加で実施した結果、胴込めコンクリートが確認された。
