4.2.2 流下物調査

5. 欠壊メカニズムの検討

6. 欠壊要因とメカニズムの考察

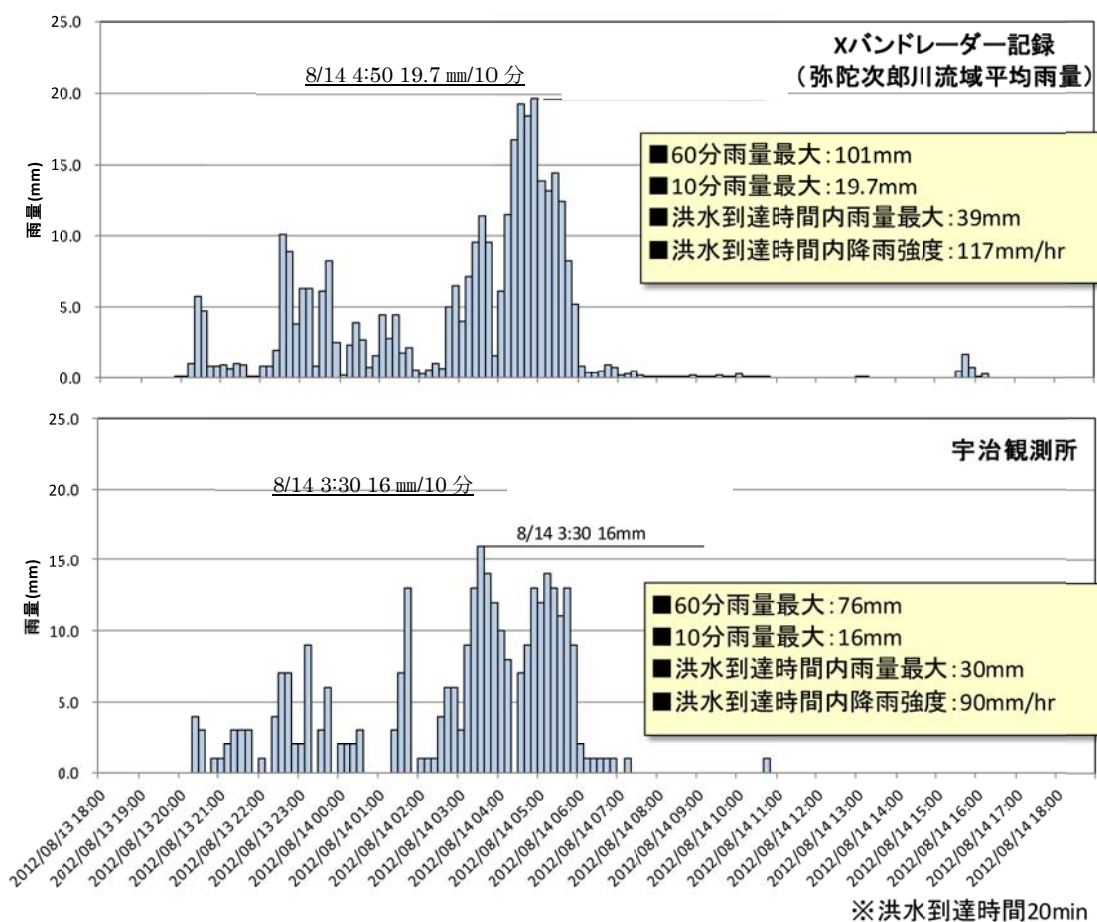
図- 5.1 Xバンドレーダー観測記録に基づく流域平均雨量算定結果
(10 分間雨量グラフ)

X バンド MP レーダーの観測記録から得られた流域平均雨量のハイトグラフを、宇治観測所における降雨観測記録と合わせ、以下に示す（上段：レーダー記録、下段：宇治観測所、10 分間雨量グラフ）。宇治観測所の記録と比較すると、約 3 割多い雨量であったという結果になった。

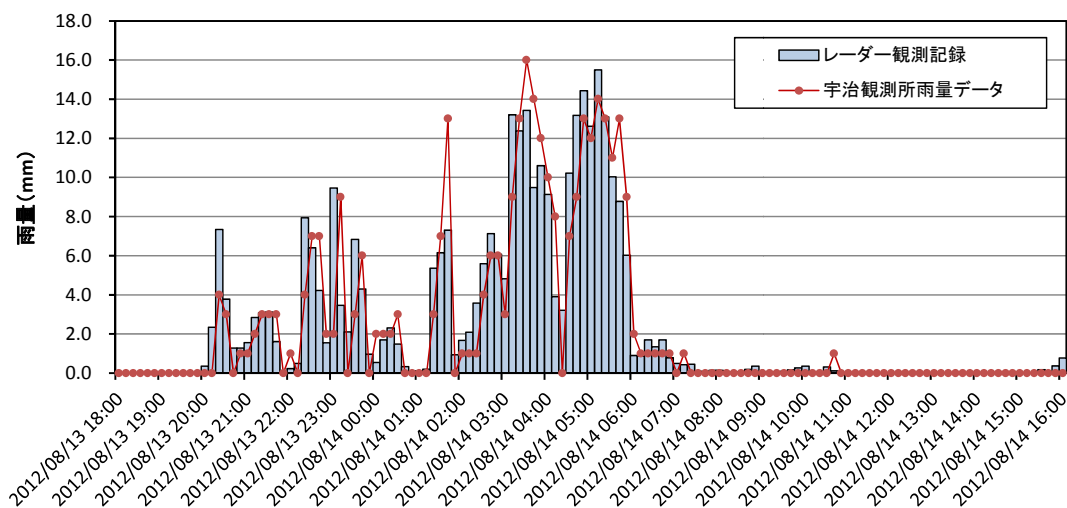
図- 5.2 宇治観測所の観測記録とレーダー記録の比較

同時に、レーダー観測記録の妥当性についても検証した。宇治観測所地点での X バンド MP レーダー観測記録と宇治観測所雨量データを比較したところ、大きな乖離は無く、概ね良好であると判定した。

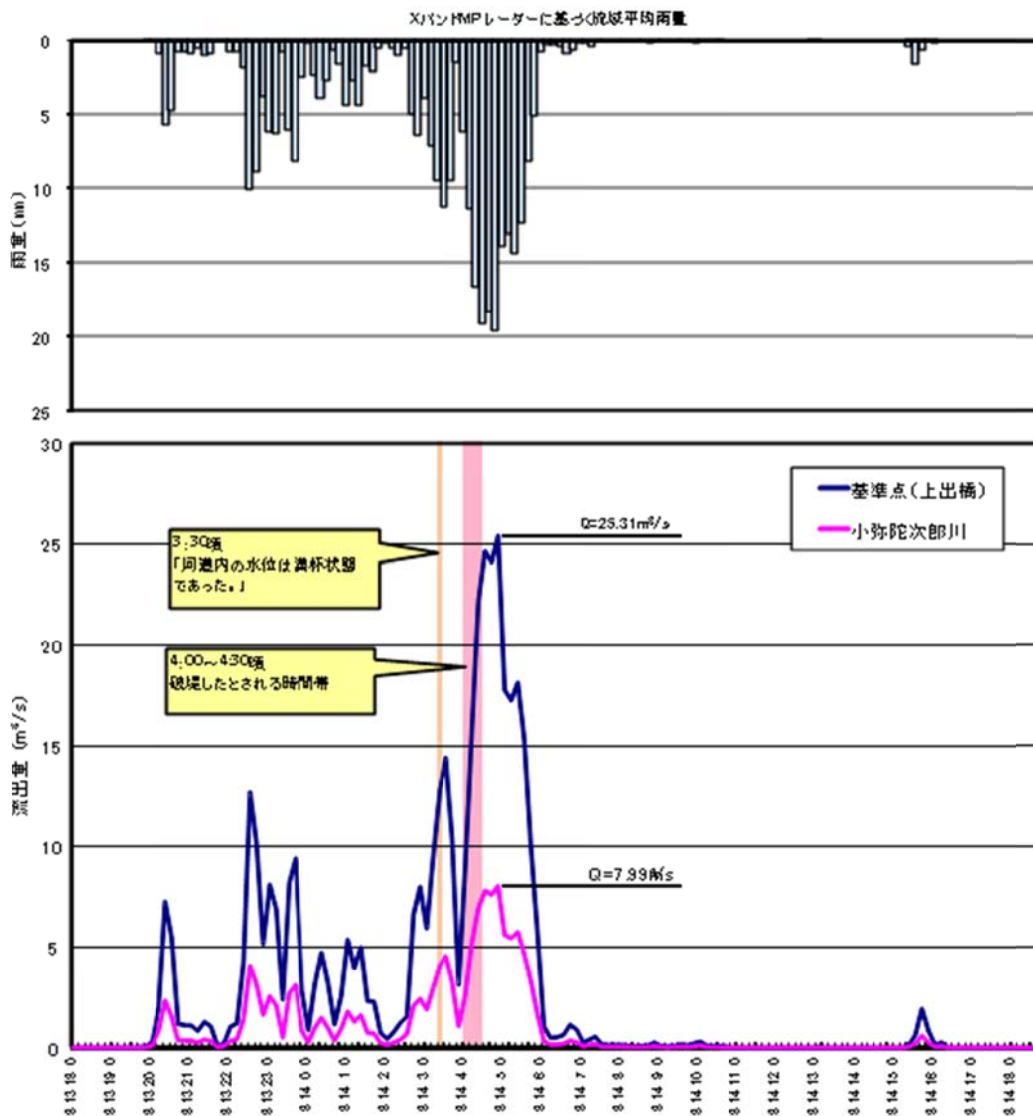
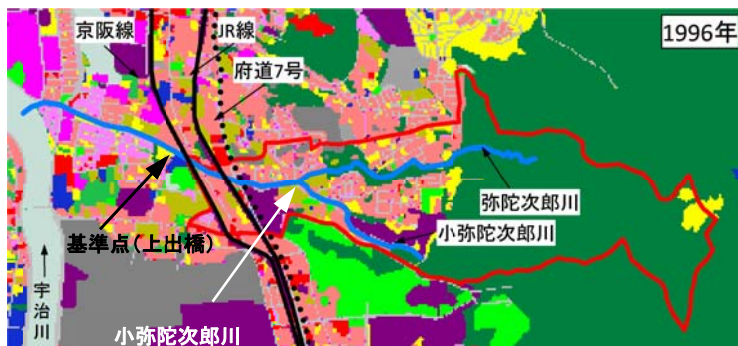
図- 5.5 流出計算結果

流出計算の結果を以下に示す。基準点（上出橋）での流出量は、最大で $25\text{m}^3/\text{s}$ を超える大きなものとなった。

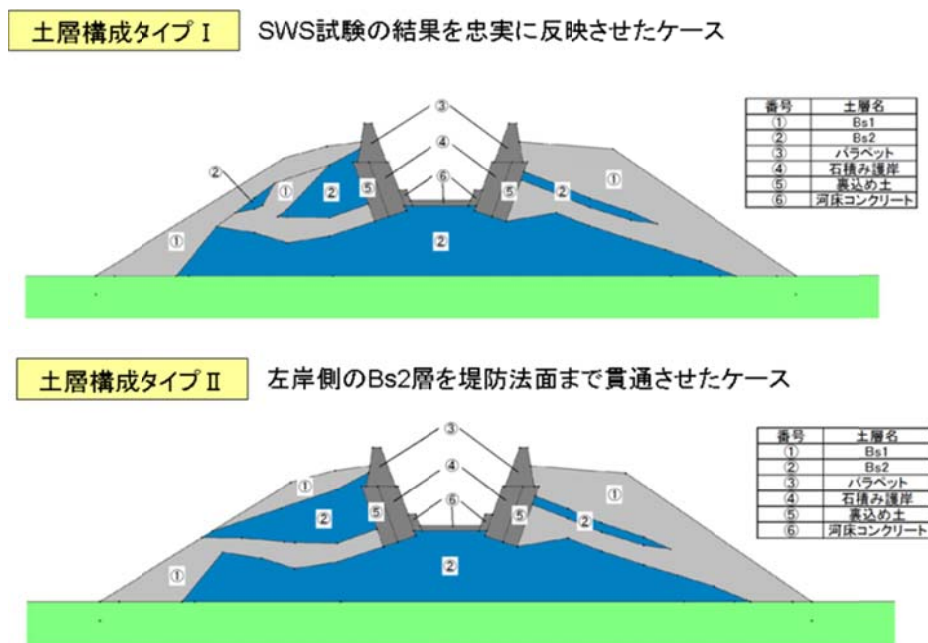
図-5.14 堤体土の土層構成モデル

解析にあたって想定した土層構成は、土質調査結果からスウェーデン式サウンディング試験の結果に忠実なモデルと、簡易動的コーン貫入試験で法面中腹表層での貫入抵抗値が上昇したことから、上段層の砂礫質層が法面中腹部まで貫入露出していた可能性があると考えたモデルの2タイプを採用した。

■両タイプとも、河床コンクリート・護岸・初期地下水位の条件から、各6ケースで解析(表-5.4)

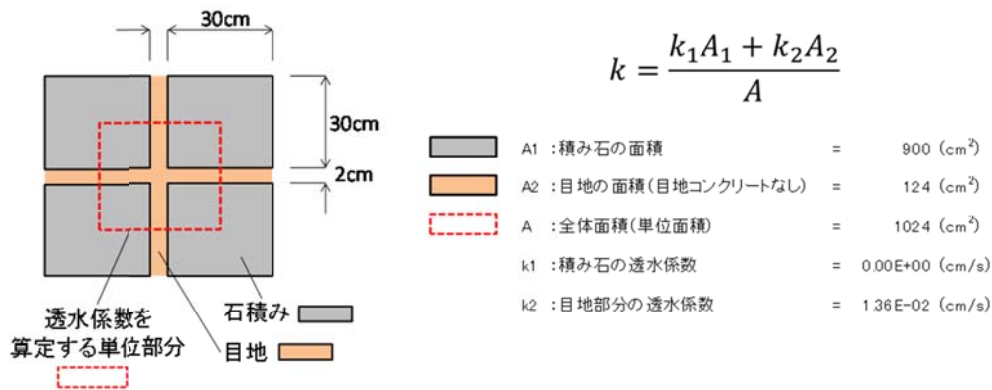
護岸の透水性については、胴込めコンクリートに空隙があるため石積みの目地から浸透する水を完全に遮水することができないこと、また、石積み護岸の遮水率を定量的に評価することが困難であることから、石積み護岸の透水性は低いと判断して、石積みと目地部分の面積比から透水係数を推定することとした。

背面土の粒度分布試験結果(D20)[※]と護岸の石積み部分と目地部分の面積比から、透水係数を設定

$k = 1.65 \times 10^{-3} \text{ (cm/sec)}$ と推定

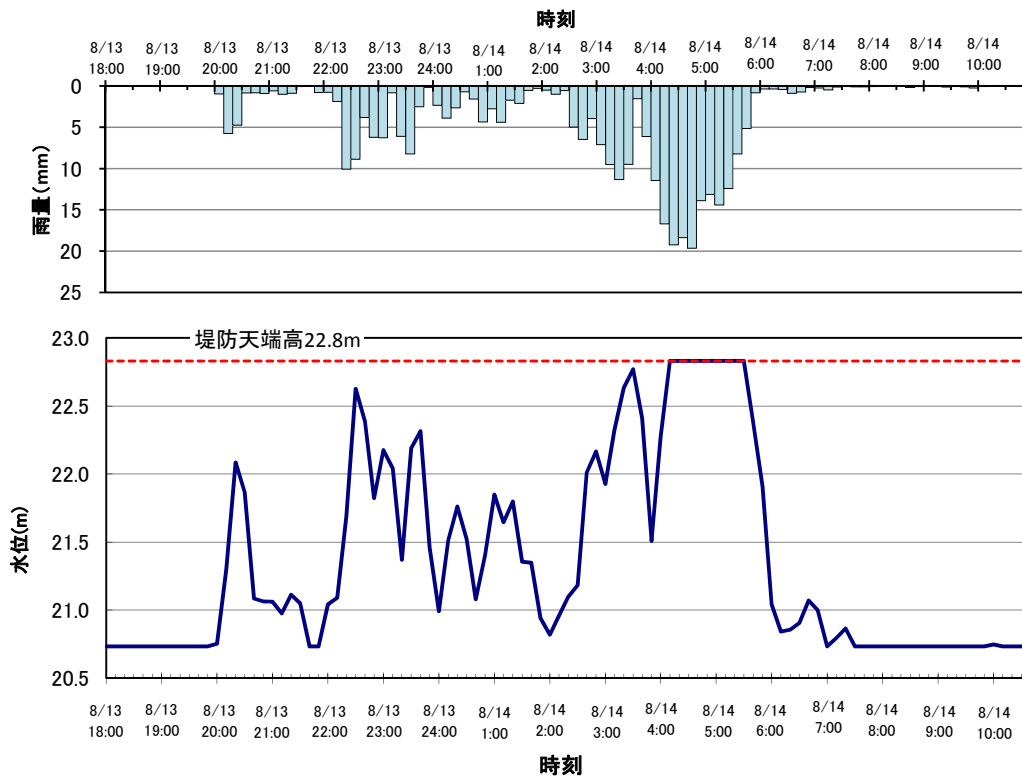
図- 5.16 外水位波形と降雨波形

外水位波形については、流出計算から得られた上出橋地点の流量が欠壊地点まで流下すると想定し、欠壊箇所での満杯流量を上回る部分はカットしたものを与えた。

降雨波形については、XバンドMPレーダー観測記録に基づいて作成した降雨波形を与えた。

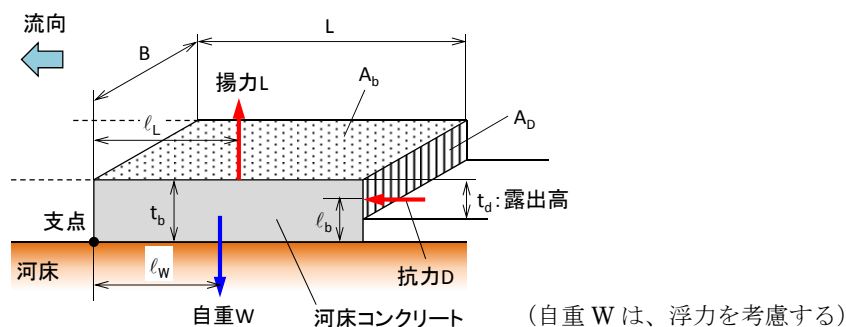
図- 5.18 めくれに対する安定性評価手法の概念図

想定される流速に対する河床張りコンクリートの安定性は、『護岸の力学設計法』に示される「法覆工の力学的安定性の照査・「めくれ」モデル」に従って照査した。

$$\text{めくれに対する安全率} = F = \frac{\text{自重によるモーメント}}{\text{揚力・抵抗力によるモーメント}} = \frac{W \cdot l_w}{L \cdot l_L + D \cdot t_b}$$
