## 第2章 河川及び流域を巡る課題

### 2.1 河川を巡る課題

#### 2.1.1 河川の上下流方向の分断化

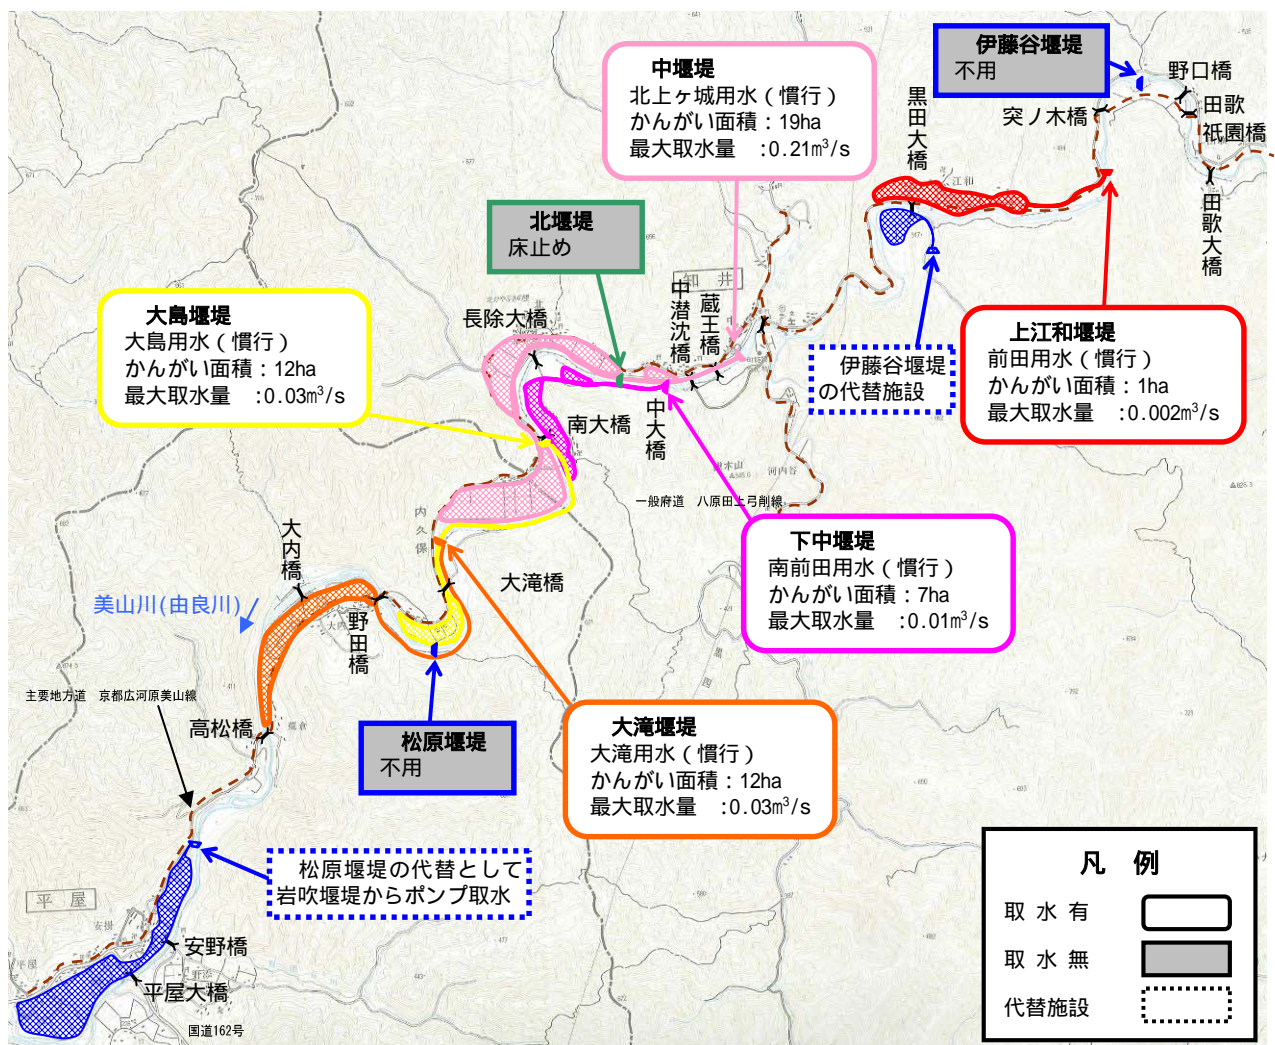
図 2.1.1 堰・床止めの使用状況とかんがい区域

対象区間には7基の取水堰と1基の床止めがあり、それぞれの使用状況は下表に示すとおりである。

対象区間にある 8 基の堰・床止めについて、魚類等の遡上環境に着目した現況調査を実施した（図 2.1.2 参照）。

この結果、3 基には魚道がなく、堰等の段差が魚類等の移動の妨げとなっており、他の 5 基には魚道があるものの、流況や構造的な問題から殆ど機能しておらず、各堰等の下流側では遡上魚が滞留している状況が確認されている。このため、魚類等の生息環境は堰等で区切られた閉鎖領域に分断され、自由な回遊や移動が妨げられた状況となっている。なお、破損している伊藤谷堰堤、松原堰堤は、若干の遡上は可能のようである。
