| 施設名 | 亀岡園部線 |
| 提案区分 | 安心・安全整備 |
| 提案内容 | 舗装修繕 |

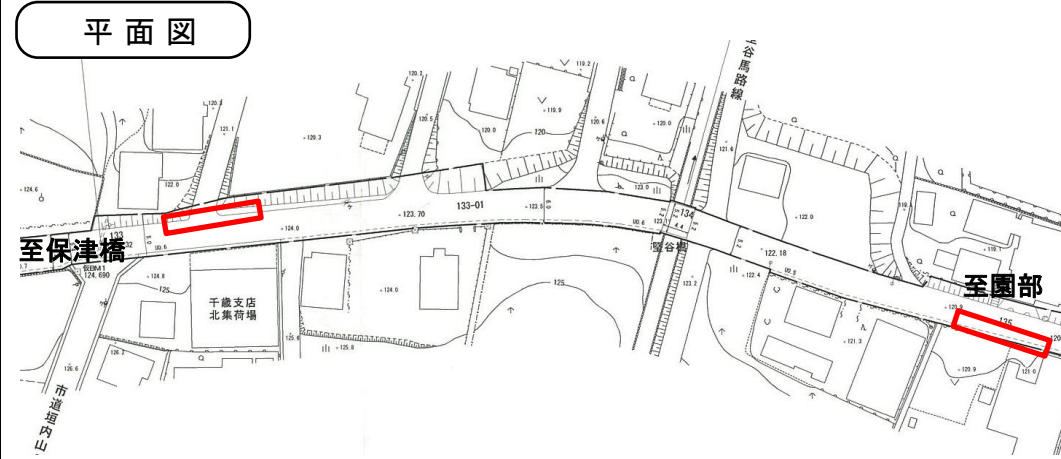
平面図

| 現在の状況 | 提案箇所は、幅員が狭く見通しが悪い。現地にカーブミラー、速度抑制を促す施設はない。 |

| 提案内容 | 速度抑制標示 |

実施

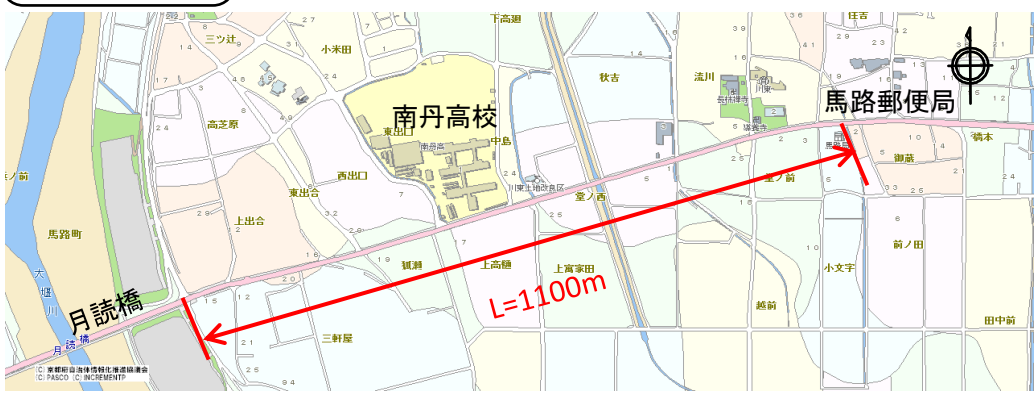
平面図

| 現在の状況 | 北側にある歩道は自転車通行可となっている。車道にダイヤモンドと速度注意の路面標示は設置されている。(H27交通センサス(12h)自動車:4,628台、自転車:366台) |

一部実施  
 (警察に提案の横断歩道が採択された場合、路面標示又は標識設置のみ実施)

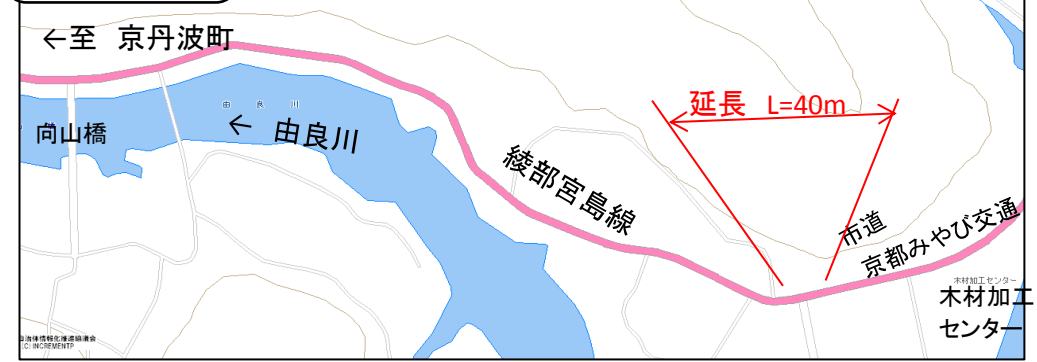
平面図

| 現在の状況 | 大きな流域を抱える市道側溝(農業用水路兼用)と府道側溝が並行した状態 |

実施しない  
(市道排水及び農業用水路は京都府の管理施設ではないため。)

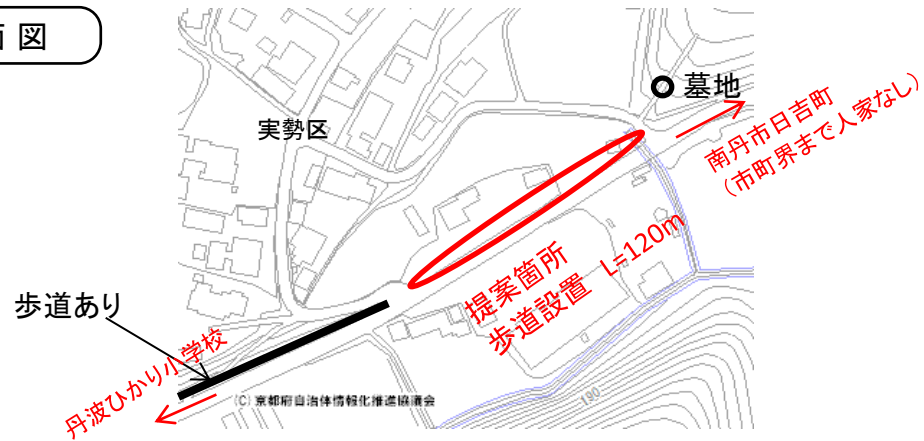
平面図

| 現在の状況 | 通学路ではない。<br>2車線道路で歩道なし。提案区間両端に集落からの町道接続。<br>府道自動車交通量は、H27交通センサス:2,258台/24h(両方向)。 |

実施しない  
(通学路ではなく、歩道設置の必要性が低いため。)
