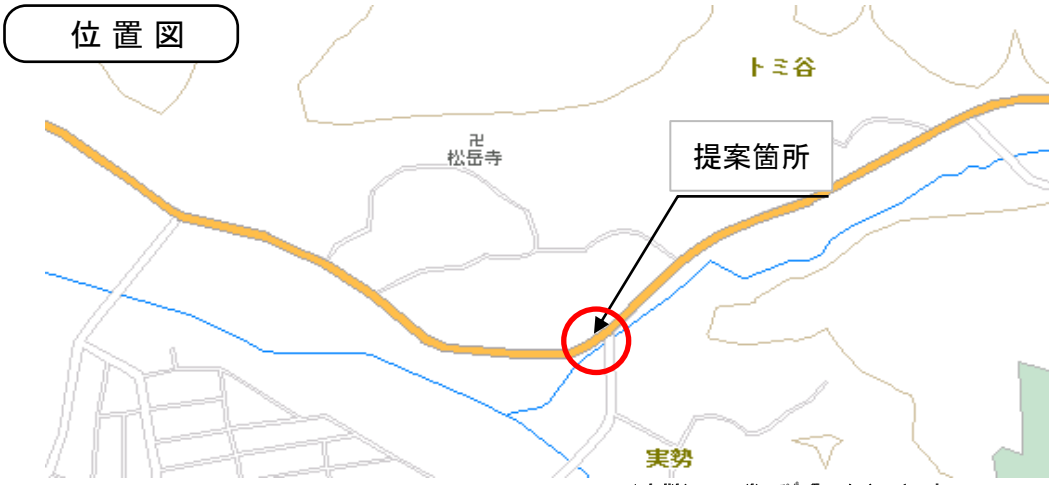
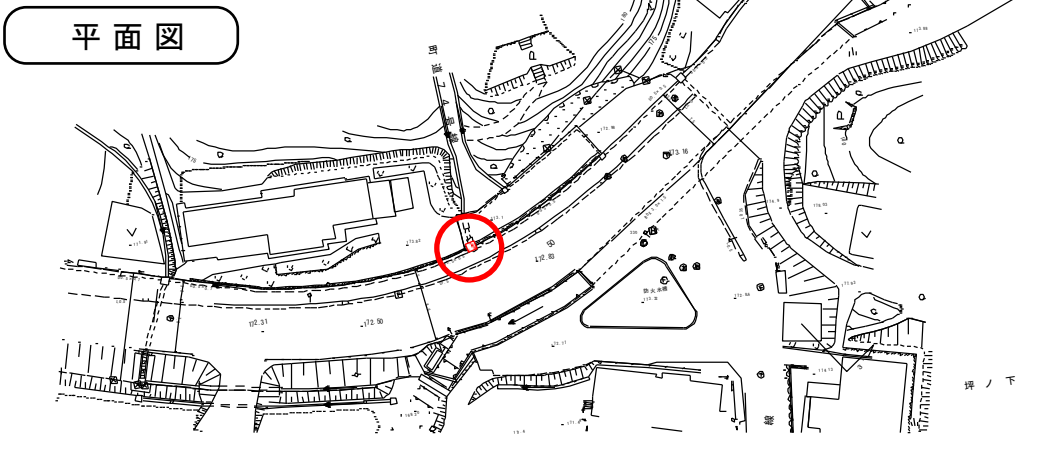
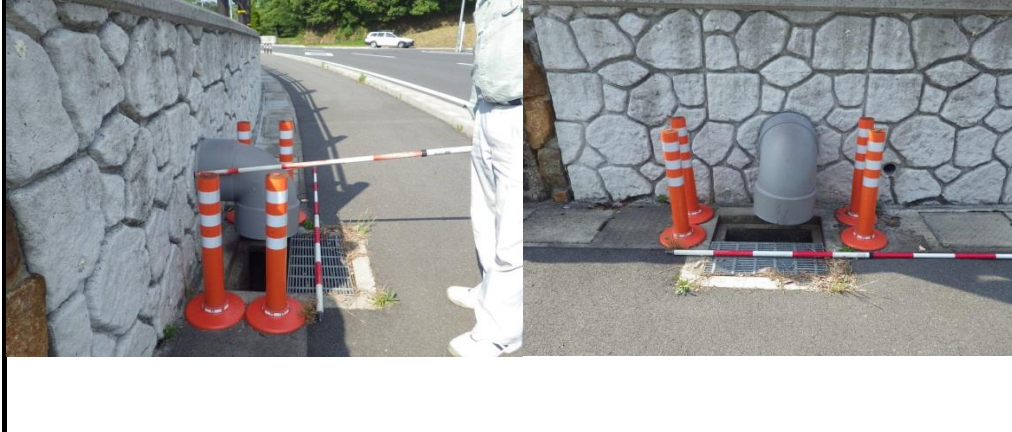
施設名	富田胡麻停車場線
提案区分	安心・安全整備
提案箇所	京丹波町実勢下岡 歩道に出ている排水管
提案内容	排水管改修
現在の状況	歩道に排水管が突出した形で設置されており、この部分だけ幅員が狭くなっている。

審査結果	実施しない (排水管の改修が極めて困難であり、現況歩道幅員が約1.8m程度が確保されているため。)
------	--

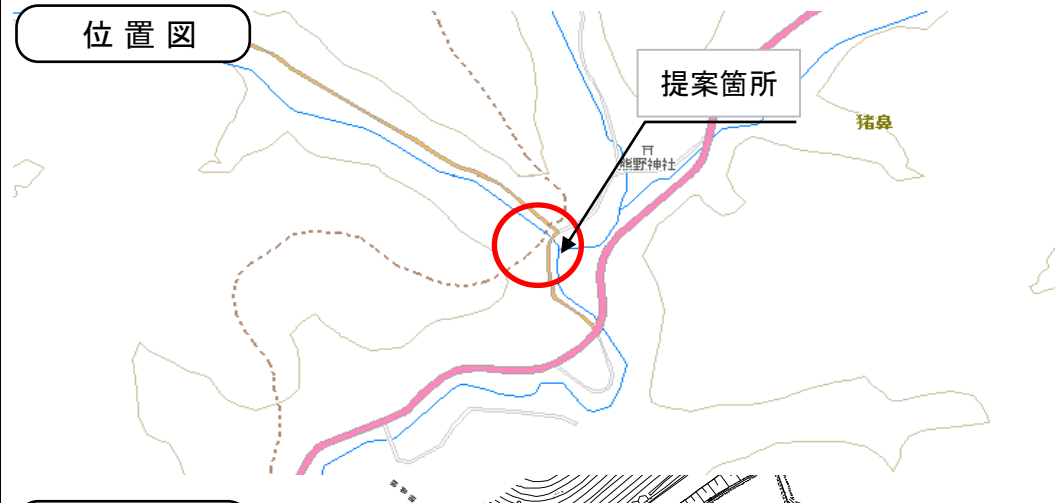
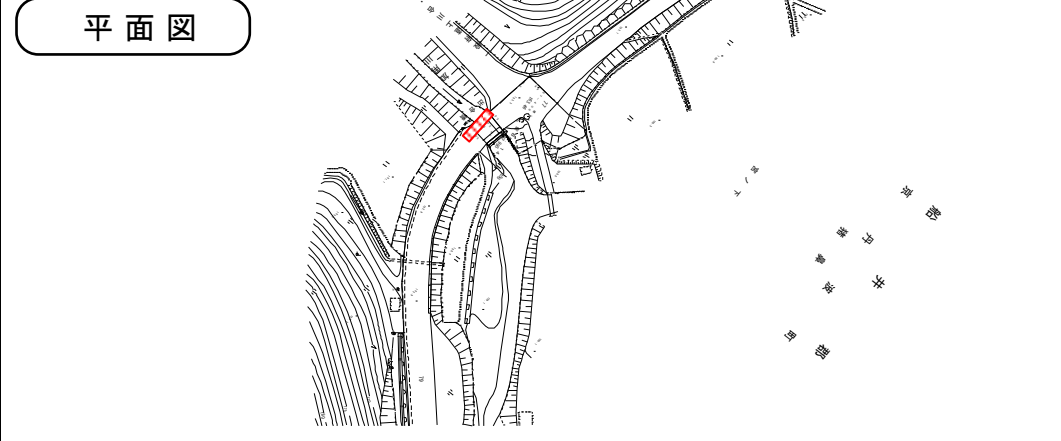
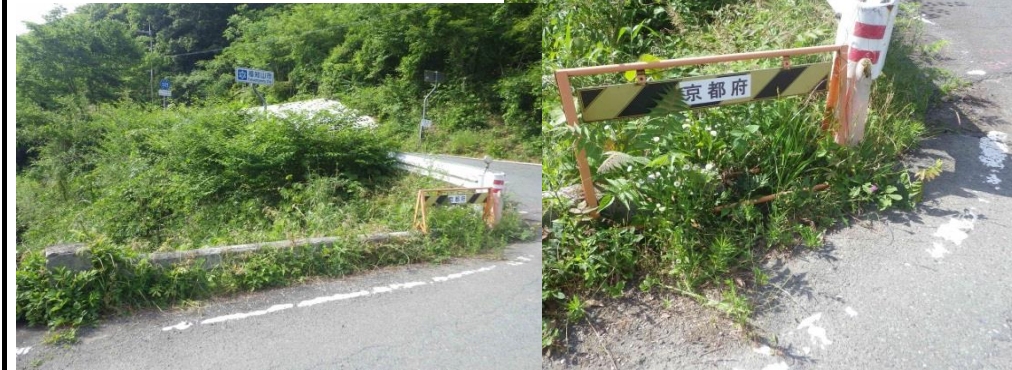
施設名	上川合猪鼻線
提案区分	安心・安全整備
提案箇所	京丹波町猪鼻 出会い橋(加用入口)付近
提案内容	橋梁高欄改修
現在の状況	路肩が決壊して欄干が破損し親柱が欠損している。

審査結果	一部実施 (親柱復旧、高欄部危険明示のみ実施)
------	----------------------------

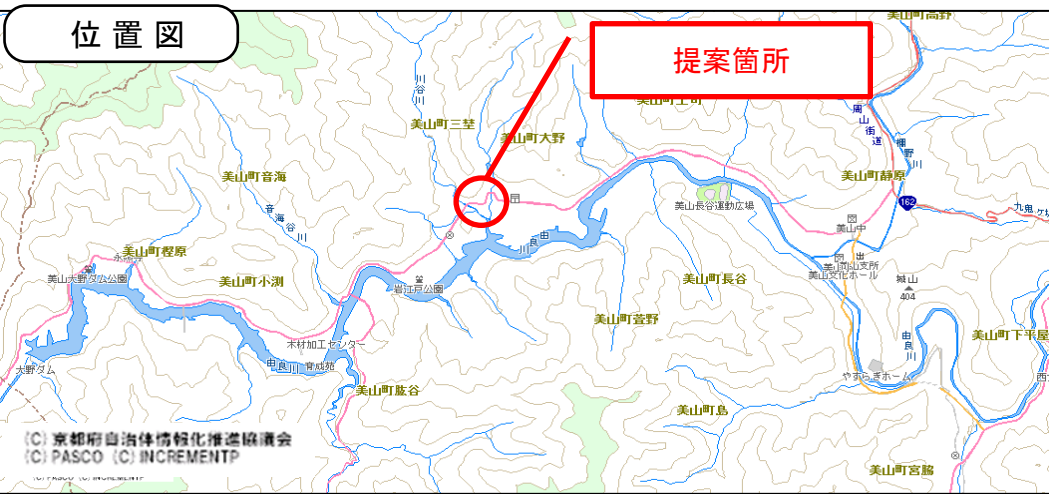
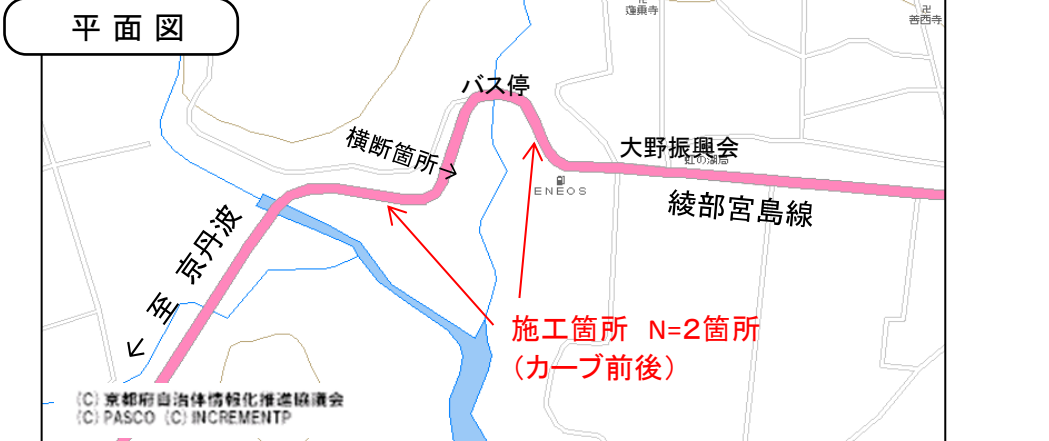
現況写真

施設名	綾部宮島線
提案区分	安心・安全整備
提案箇所	南丹市美山町大野
提案内容	路面標示設置
現在の状況	見通しの悪い連続するカーブにある

審査結果

実施
