施設名	官山川
提案区分	安心・安全整備
提案箇所	南丹市八木町野条 官山川右岸(左岸の工事完了区域まで)
提案内容	護岸整備
現在の状況	老朽化した板柵護岸が確認できる。(延長約50m)

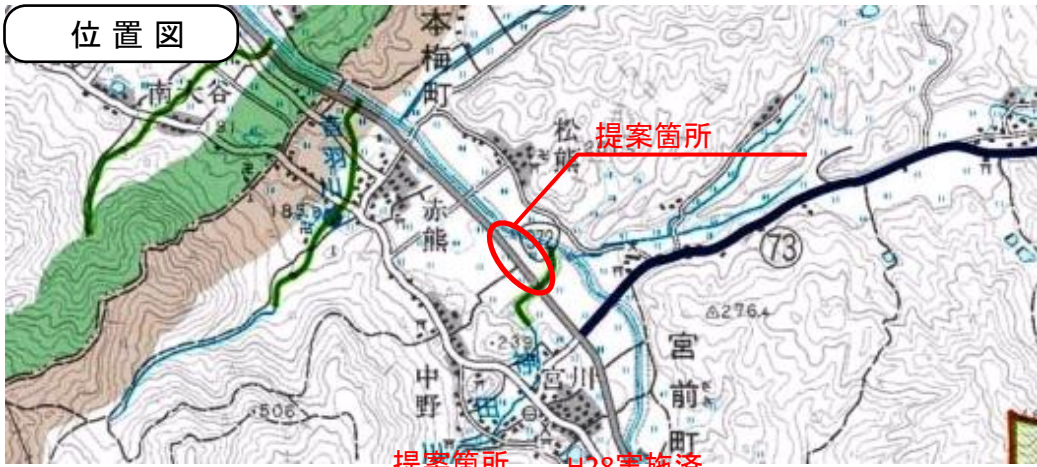
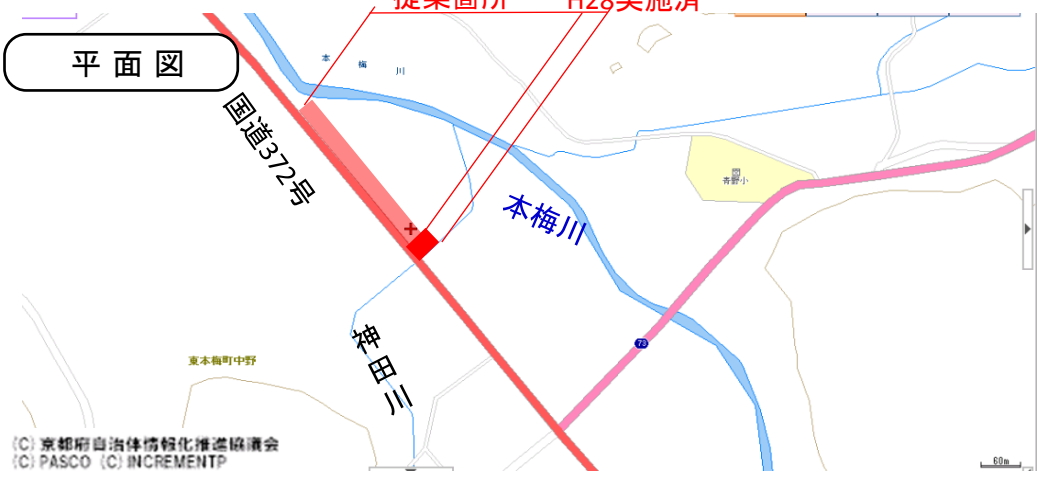
H28実施済箇所

施設名	国道372号
提案区分	安心・安全整備
提案箇所	亀岡市東本梅町中野区 神田川から北へ約300m区間
提案内容	防草シート設置
現在の状況	平成28年度に、視距が確保できない国道との交差点部のみ防草シートが設置されている。 その他の区間は設置されていない。

実施しない
(防草シートは視距確保のため、交差点部を中心に設置しているため。)
