施設名	川谷川
提案区分	安心・安全整備
提案箇所	南丹市美山町三笠 (川谷)野々由里橋下流
提案内容	護岸復旧
現在の状況	排水管下部の護岸が崩れかけている。

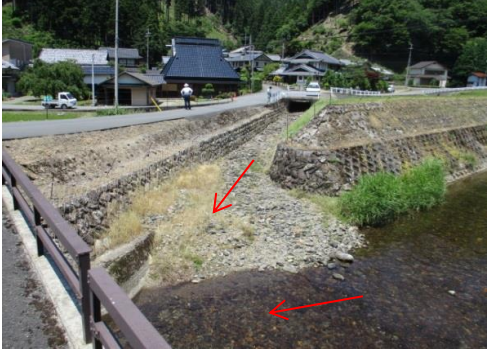
棚野川合流点

施設名	棚野川
提案区分	安心・安全整備
提案箇所	南丹市美山町盛郷 田土区内
提案内容	土砂浚渫
現在の状況	棚野川の支川(奥ノ谷川)に土砂が堆積している。

審査結果	実施しない (京都府の管理施設ではないため。)
------	-------------------------

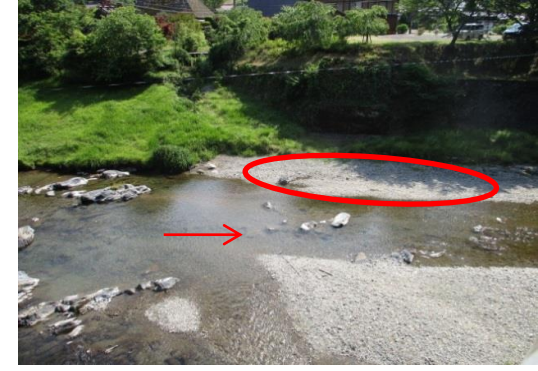
野田橋下

施設名	由良川
提案区分	安心・安全整備
提案箇所	南丹市美山町内久保 カルノ漆谷流末～由良川まで
提案内容	土砂浚渫およびフンカゴの設置
現在の状況	土羽護岸の裾が少し崩れている。 部分的に土砂が堆積している。

実施しない  
 (土羽護岸が直ちに崩れる可能性は低く、堆積土砂は流水を著しく妨げるものでないため。引き続き、経過観察する。)

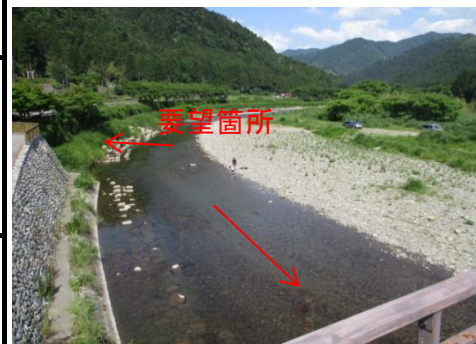
施設名	由良川
提案区分	安心・安全整備
提案箇所	南丹市美山町北 長除大橋上流
提案内容	土砂浚渫又はフラップゲート設置
現在の状況	護岸の中位に排水管が出ている。 部分的に土砂が堆積している。

実施しない  
 (堆積土砂は流水を著しく妨げるものでないため。引き続き、経過観察する。排水管は京都府の管理施設ではないため。)
