施設名	犬飼川
提案区分	安心・安全整備
提案箇所	亀岡市曾我部町犬飼 (曾我部～西別院線河内橋下流)
提案内容	土砂浚渫
現在の状況	堰下流左岸に土砂堆積が見られる。

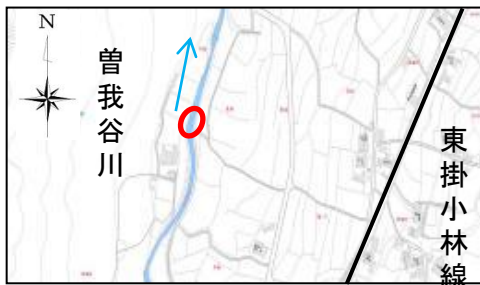
平面図

施設名	曾我谷川
提案区分	安心・安全整備
提案箇所	亀岡市曾我部町春日部 (与福 長瀬及び上流部)
提案内容	堆積物の除去
現在の状況	上流区間については、堆積土砂と共に雑草の繁茂も著しい状況であり、流水を著しく妨げている状況である。下流区間については土砂堆積は少量であり、治水上問題ない状況である。

実施① (上流部の堆積区間において実施)

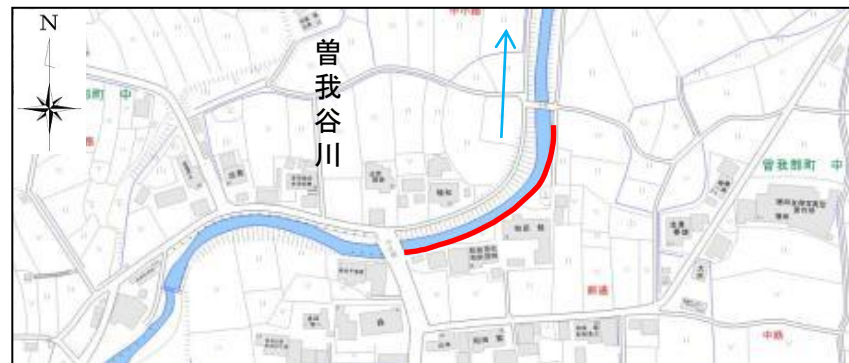
平面図

施設名	曾我谷川
提案区分	安心・安全整備
提案箇所	亀岡市曾我部町中 (中北橋~下流一本橋右岸堤防約100m)
提案内容	護岸改修
現在の状況	水衝部で、土羽護岸(竹藪)の根本河床部が洗掘されている状況である。護岸隣接直近には民家が並んでいる。

実施① (護床工で対応)

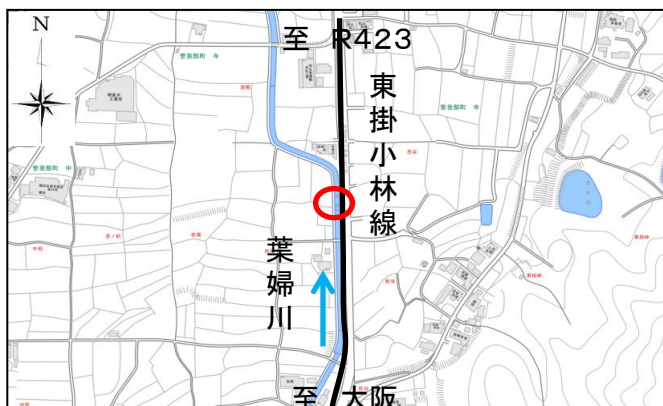
平面図

施設名	葉婦川
提案区分	安心・安全整備
提案箇所	亀岡市曾我部町寺 (桧尾 私道橋の下流)
提案内容	護岸改修
現在の状況	落差工本体右岸袖部の破損

実施①

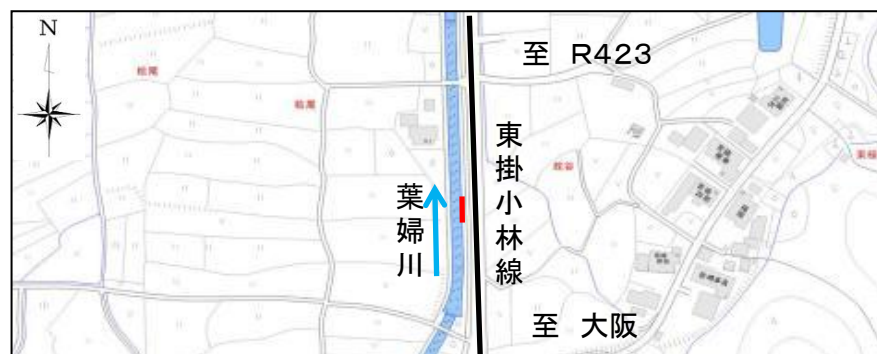
平面図

施設名	葉婦川
提案区分	安心・安全整備
提案箇所	亀岡市曾我部町寺 (桧尾 東掛小林線と旧府道角から下流約100m)
提案内容	護岸及び護床工
現在の状況	落差工下流部で河床洗掘を原因として護岸の破損が見られる。下流部は根継工が実施されている。(提案 106と隣接)

実施①

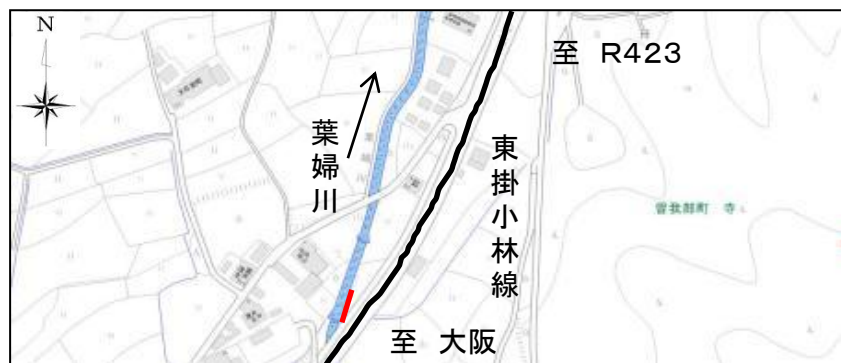
平面図

施設名	葉婦川
提案区分	安心・安全整備
提案箇所	亀岡市曾我部町寺 (東掛小林線の溝より下流10m)
提案内容	堤防補修
現在の状況	落差工水叩き部の破損により側壁背面が陥没している。

実施①

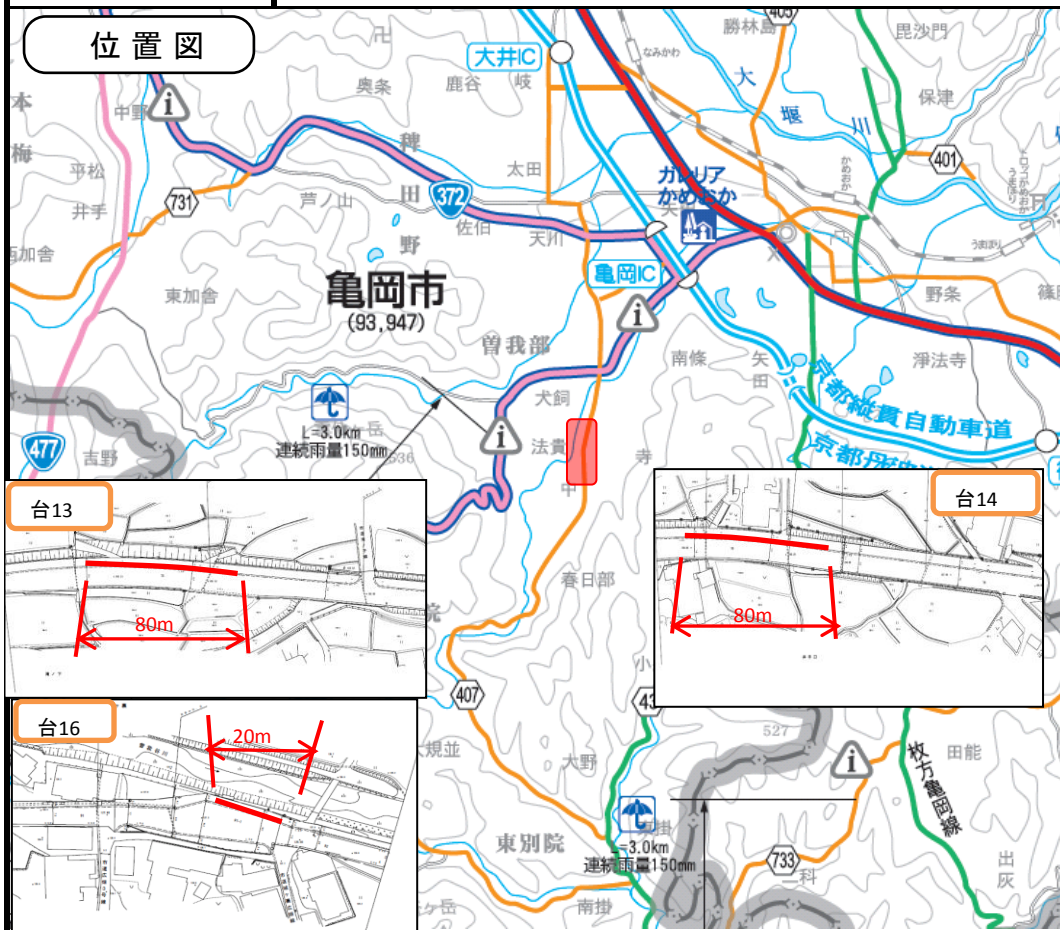
施設名	東掛小林線
提案区分	安心・安全整備
提案箇所	亀岡市曾我部町(春日部バス停～寺村バス停)
提案内容	ガードレールの設置
現在の状況	縁石が整備されており歩車分離は行われているが、曲線区間へ進入する車両の車線逸脱から歩行者を保護するため、曲線部へのガードレールの必要性がある。(車両の速度もかなり出やすい区間)

審査結果	実施① (曲線区間のみ実施)
------	----------------
