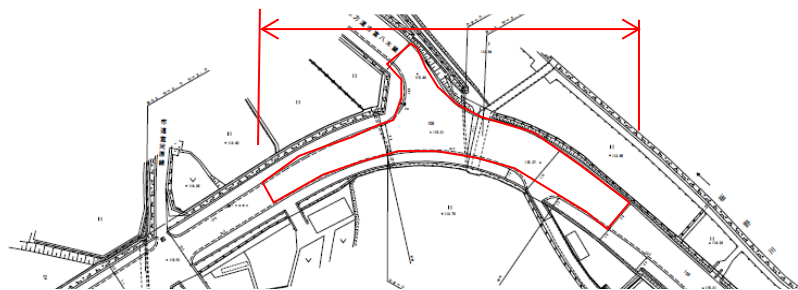
18 一般地方道標識・案内標識設置計画平面図

施設名	郷ノ口室河原線
提案区分	安心・安全整備
提案箇所	南丹市八木町美室橋
提案内容	警戒標識の設置
現在の状況	急カーブであり視線誘導標の不足、注意喚起等の表示が少ない。また、ショートカットしセンターを割り込む車両もあり得る状況。

視線誘導標の設置、高視認性区画

実施① (視線誘導標、高視認性区画線で実施)

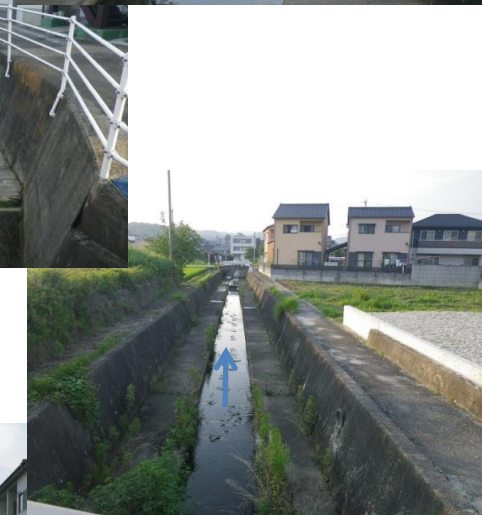
中流部

施設名	天神川
提案区分	安心・安全整備
提案箇所	南丹市園部町栄町（天神川起点～天神川トンネル分岐点）
提案内容	土砂浚渫
現在の状況	泥の堆積は顕著ではない。ナイロンゴミ等が一部見受けられる。
