木津川・桂川・宇治川圏域河川整備計画検討委員会

第14回資料

(平成25年台風18号被害分析)

京都府

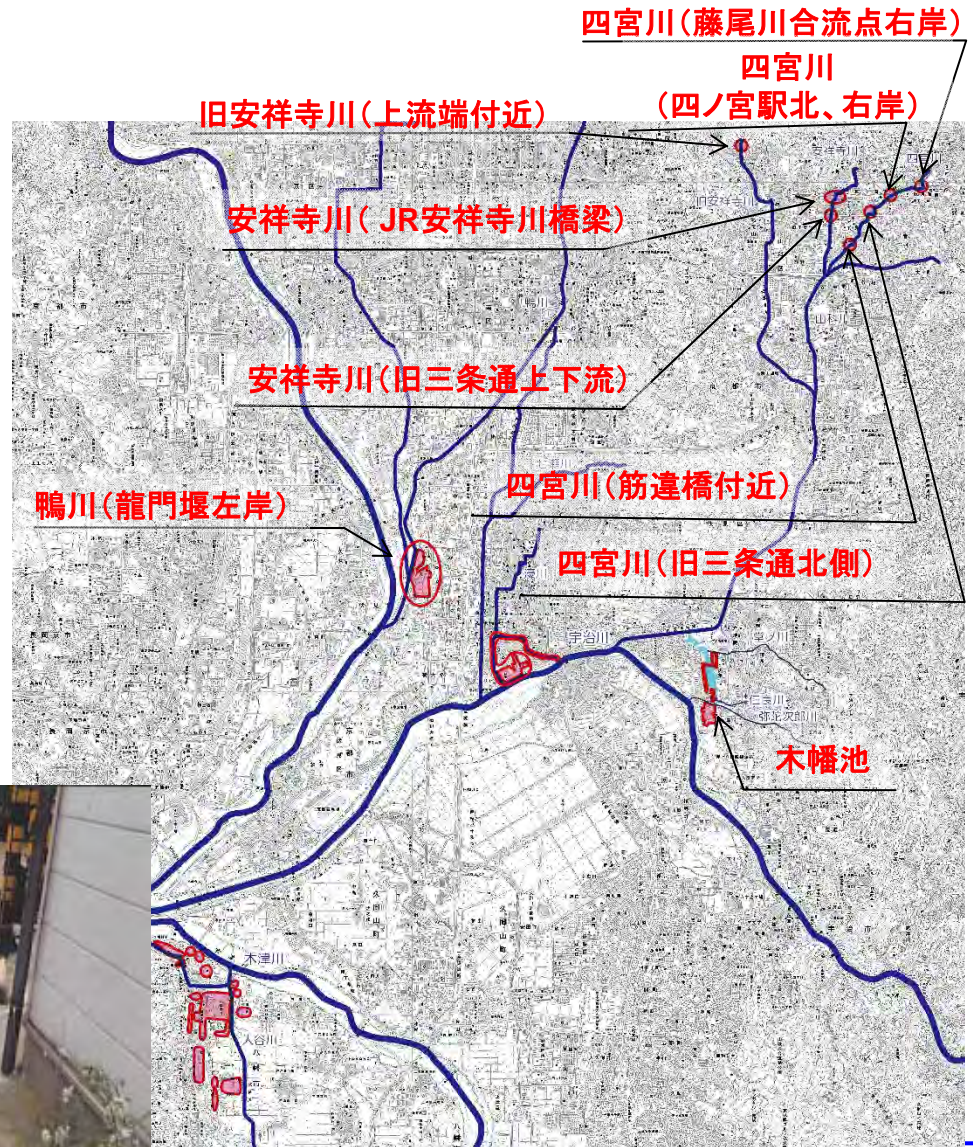
宇治川圏域の被災箇所

- 山科川の支川である旧安祥寺川、安祥寺川、四宮川の未改修区間で溢水による家屋浸水被害が発生した。
- 山科川本川の水位の影響等により、木幡池（堂の川）の水位が上昇し、池の周辺や支川仁良川で浸水被害が発生した。

- 木津川圏域では、木津川本川の水位の影響等により、大谷川、小川、赤田川が氾濫する内水被害が発生した。
- 鴨川では、桂川水位の影響等により、左岸の龍門堰付近から越水し広範囲に浸水被害が発生した。

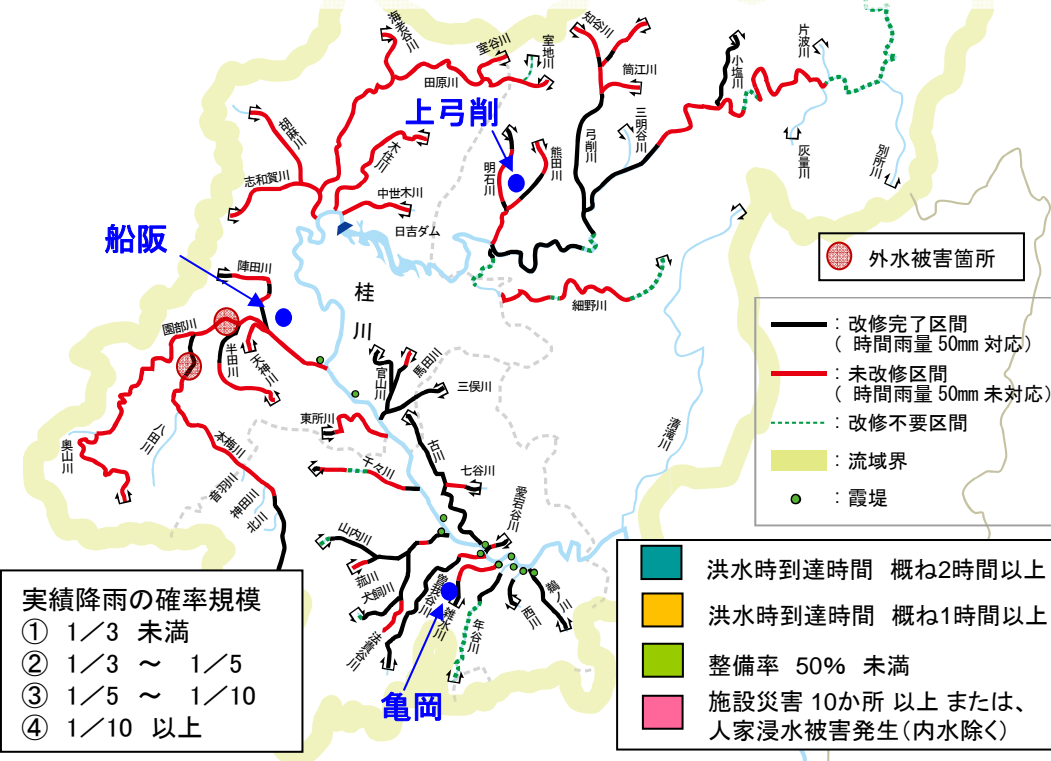
【桂川上流圏域】被害の有無の分析

- 桂川の亀岡雨量観測所では、洪水到達時間の概ね9時間以内に1/100を超える降雨があり、霞堤からの浸水が発生した。
- 桂川上流圏域の支川には河川規模が大きく、一次支川では洪水到達時間が2時間を越える河川がある。(園部川、本梅川、清滝川、桂川(上))

- 園部川、本梅川の流域では、2時間以内の雨の強さが1/5~1/10規模に相当する降雨により、未整備区間で越水や堤防欠壊による浸水被害が発生した。
- 洪水到達時間が概ね1時間を越える、田原川、木住川、細野川などでは、水位の高い状況が長時間継続したため、護岸などの施設災害が多数発生している。
- 河川整備率が比較的高い河川では、越水等による人家浸水被害は発生していないが、未整備区間や施設の老朽化が見られる区間で施設災害が発生している。

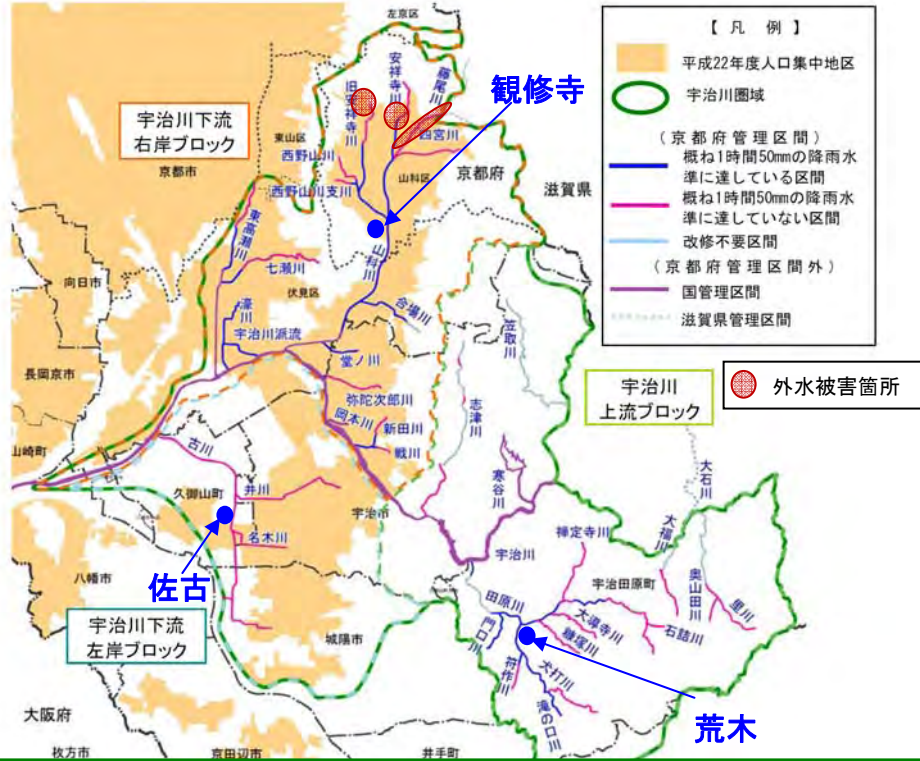
【宇治川圏域】被害の有無の分析

■宇治川圏域の支川は規模が小さく、古川、山科川、志津川、田原川を除けば多くの河川の洪水到達時間が1時間未満である。

- 平成24年豪雨の被害に比べ、弥陀次郎川、戦川、古川の上流部では大きな浸水被害は発生しなかった。1時間雨量が大きくなかったことが理由と考えられる。
- 比較的強い雨が降った山科川の流域では、支川上流の未改修区間で溢水による浸水被害が発生した。
- 同じく、比較的強い雨が降った田原川の流域では、家屋浸水被害は発生しなかったが、支川水位が高い状況が長時間継続し護岸等の施設災害が多数生じた。
- 河川改修が完了した区間で被害は発生しなかった。
- 濠川、岡本川、堂の川など宇治川水位の影響を受ける河川で、内水による浸水被害が発生した。
