番号	受付番号 044		写 真	
路線・河川名等	井辺平線

平成29年度 府民公募型整備事業【安心・安全整備】（ 市町協働型 **府民提案型** ）

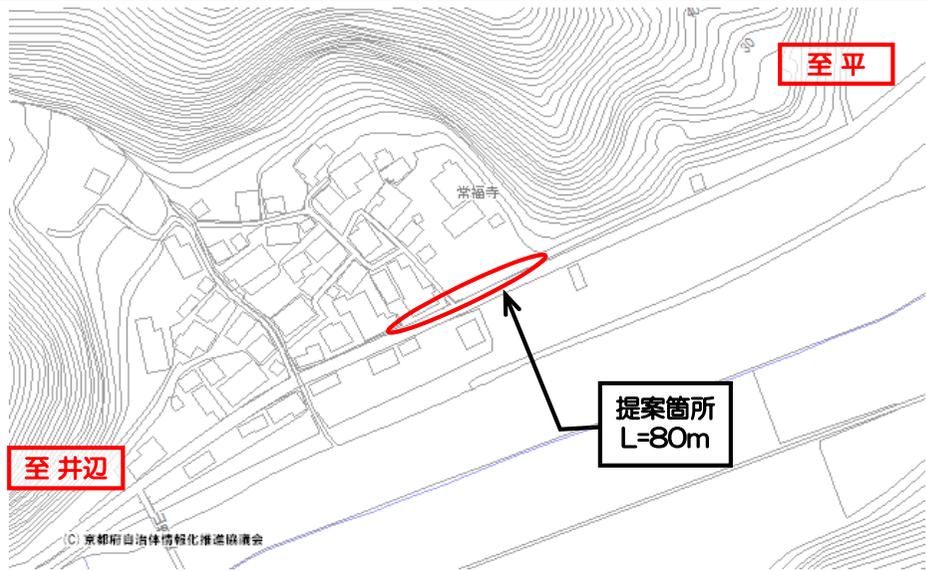
現在の状況 及 提案内容	現況	通学路であるが側溝が破損しており危険である。		
	提案	自由勾配側溝工		
実施内容	工種	実施しない		
	規模			
位置図

説明図面	
備考	緊急性が低い。 H28-262と同一提案箇所。

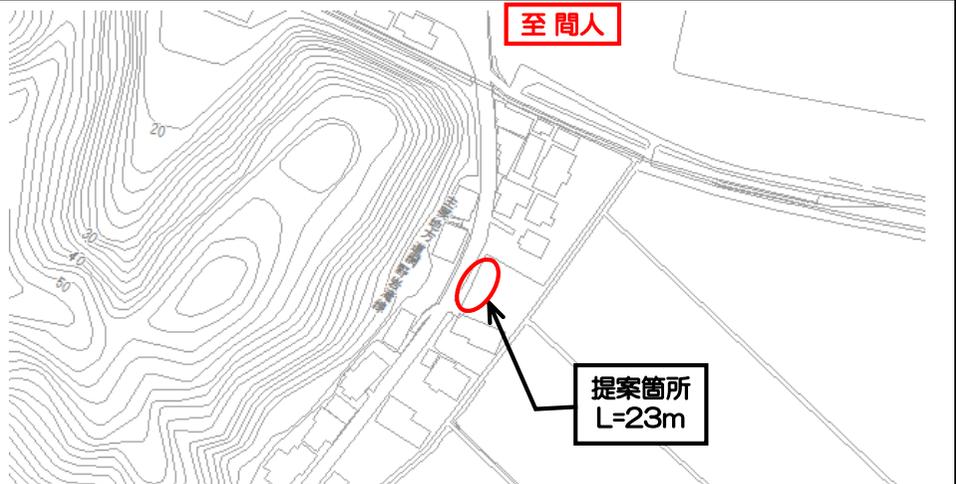
<p>路肩及び法面状況</p>	
現在の状況及び提案内容	現況	通学路で交通量も多いが、この区間の路肩が狭小であるため、子どもたちの通行の際大変危険である。		
	提案	ブロック積工による路肩幅員の確保及び転落防止柵の設置		
実施内容	工種	実施しない	説明図面	
	規模			
位置図

備考	用地買収に時間を要するため年度内完成が困難。

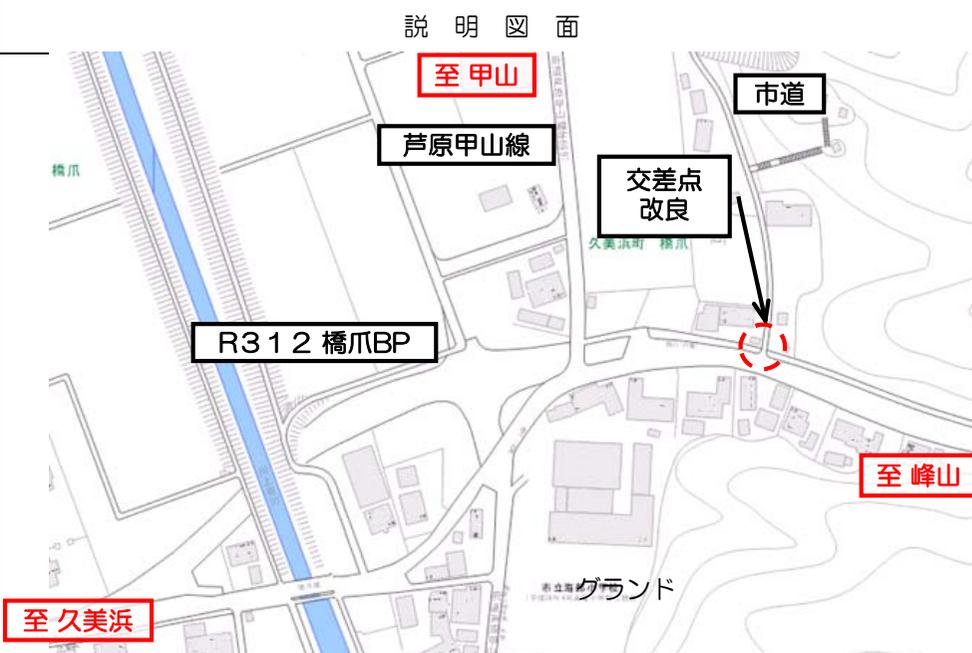
<p>説明図面</p>

現在の状況 及 提案内容	<p>現況 市道が入口が狭く解りにくい。また、ポールがあり入り難い。</p> <p>提案 車止めを広げる、進入路を解りやすくする。側溝に溝蓋をかけ広げる。</p>		
実施内容	<p>工種 実施しない。</p> <p>規模</p>		
位置図

備考	緊急性が低い。

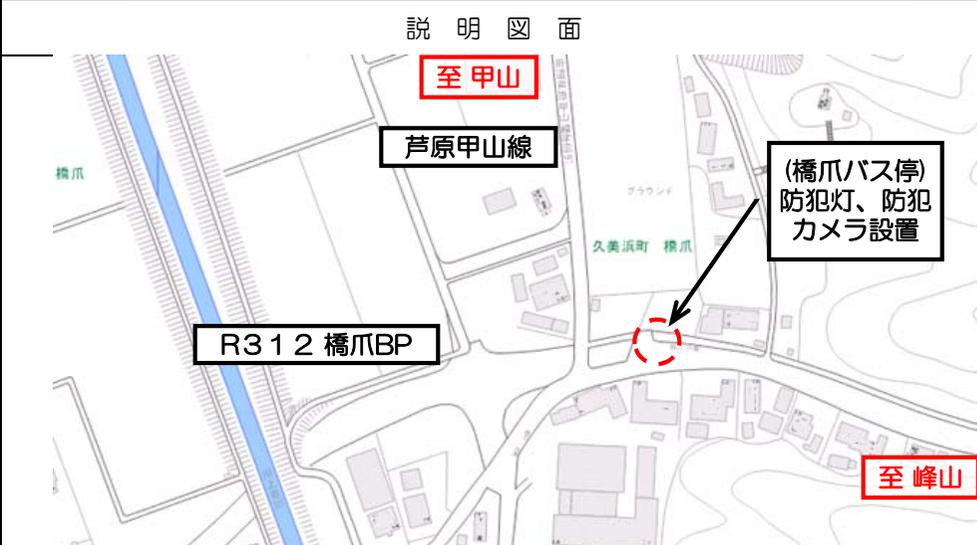
<p>説明図面</p>

現在の状況 及 提案内容	現況	高校生が利用するバス停だが、防犯灯がない。		
	提案	防犯灯と防犯カメラを設置する。		
実施内容	工種	実施しない。		
	規模			
位置図

備考	防犯灯・防犯カメラの設置は市にご相談ください。

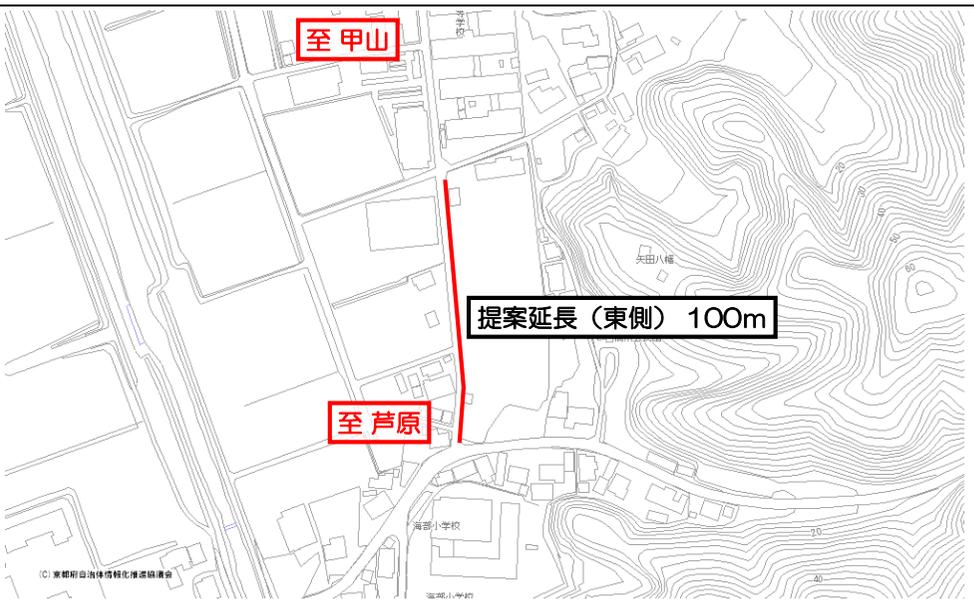
所在地	京丹後市久美浜町橋爪 地内 国道312号との交差点から久美浜高校まで			
現在の状況 及 提案内容	現況	道路幅が狭く、車での離合が困難。 久美浜高等学校の通学路にもなっており、危険である。

提案	側溝の蓋掛け（路肩の確保）		
実施内容	工種	実施しない	説明図面	
	規模

備考	緊急を要する一部区間は他事業により実施

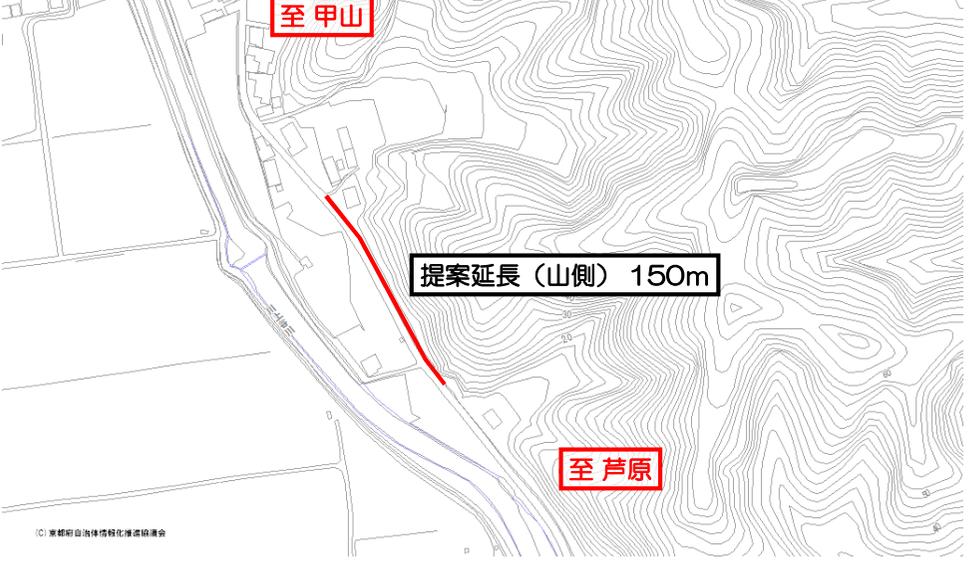
現在の状況 及 提案内容	現況	道路幅が狭く、車での離合が困難 小学生の通学路にもなっており、危険である	説 明 図 面	
	提案	山側に蓋付側溝を設け、路肩拡幅		
実施内容	工種	実施しない

備考	緊急性が低い

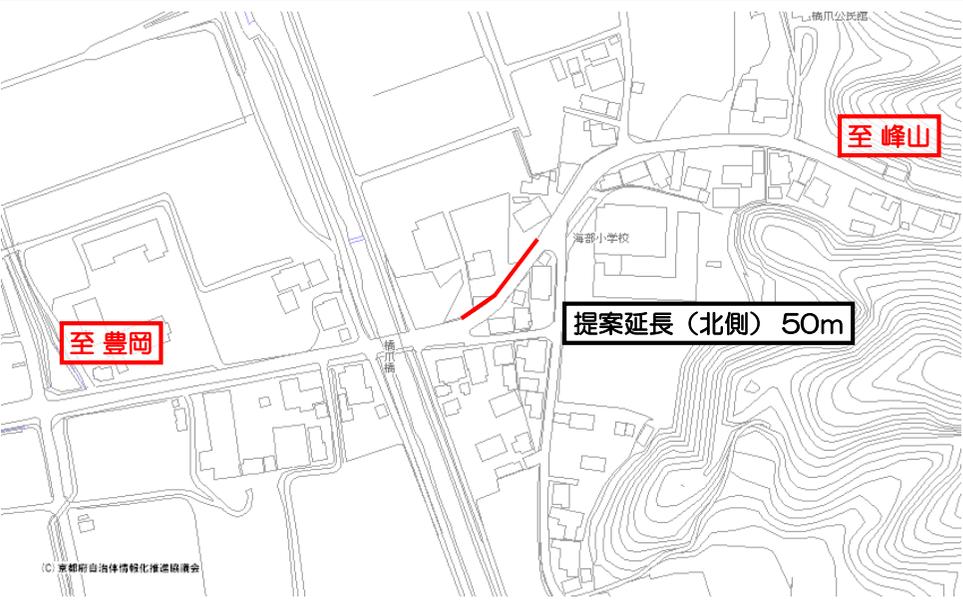
現在の状況 及 提案内容	現況 歩道がなくカーブで見通しが悪い うえ交通量が多く高校生の通学 及び買い物時のお年寄りの通行が 非常に危険 又、年間を通じて、自動車事故が 多発している	説 明 図 面	
	提案 蓋付側溝に改良 ガードレール設置

備考	緊急を要する一部区間は他事業により実施

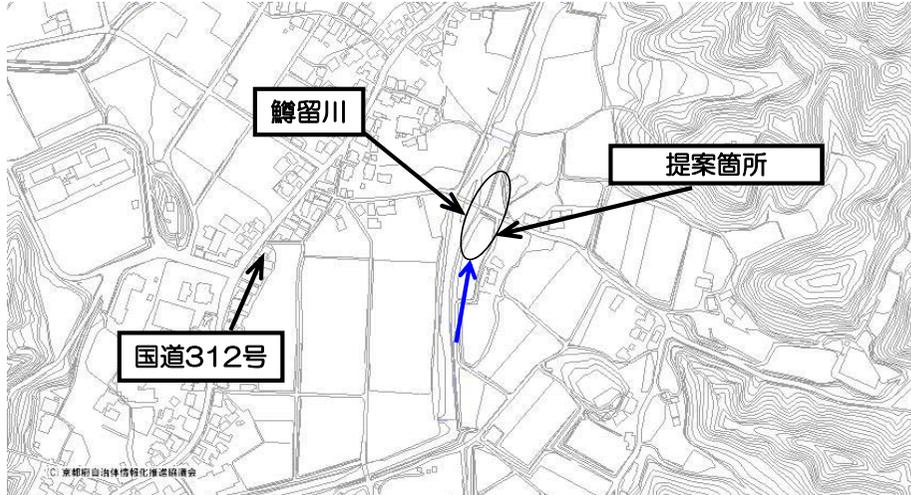
所在地	京丹後市峰山町五箇地内			
現在の状況 及 提案内容	現況	土砂が堆積している。		
	提案	浚渫 200m		
実施内容	工種	実施しない	説明図面	
位置図

備考	著しい土砂の堆積ではなく、緊急性が低い

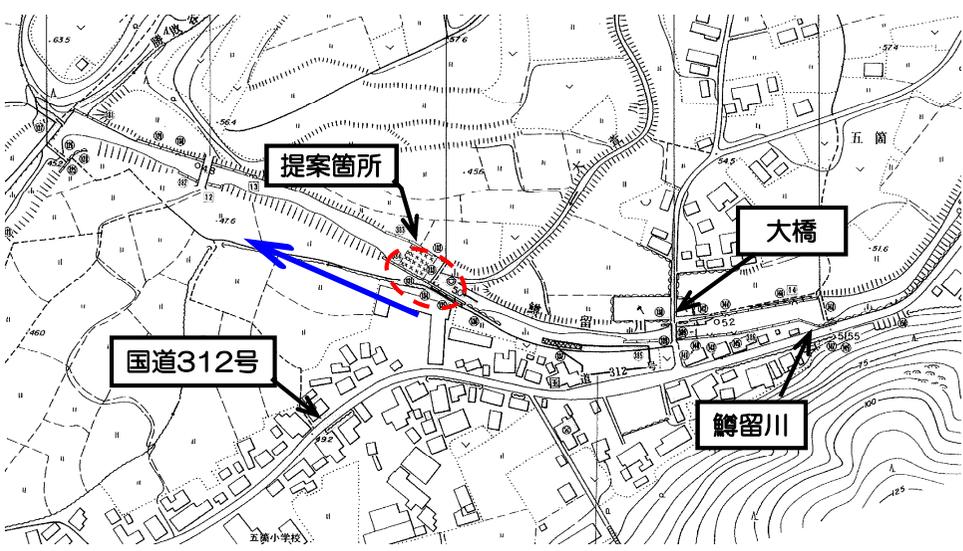
番号	受付番号 057		写 真
路線・河川名等	二級河川 鱒留川		
所在地	京丹後市峰山町五箇地内		
現在の状況 及 提案内容	現況	土砂が堆積して中州ができる	
	提案	浚渫 L=100m	
実施内容	工種	実施しない	説明図面
	規模		
位置図

備考	著しい土砂の堆積ではなく、緊急性が低い

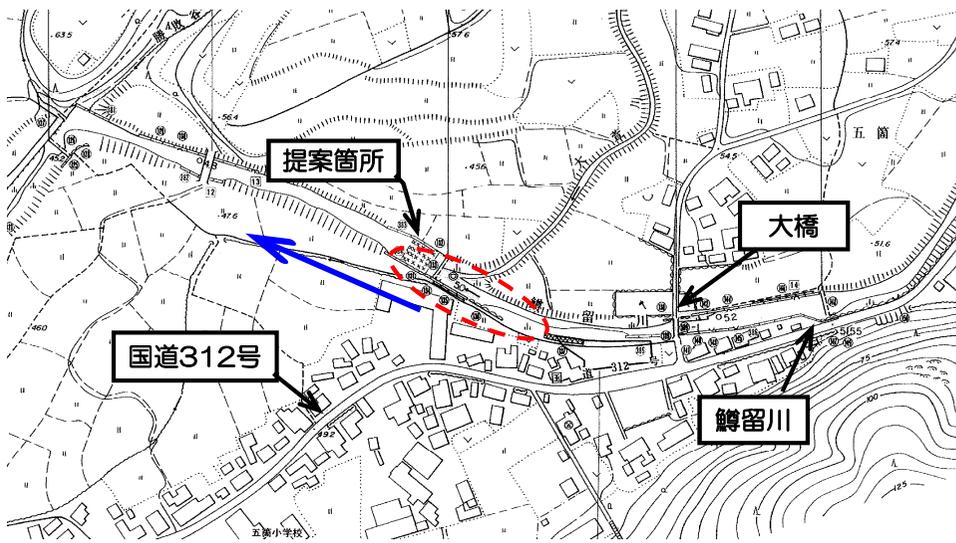
<p data-bbox="1541 852 1720 879">説明図面</p>

現在の状況 及 提案内容	現況	堤防が低く、大雨が降ると工場、人家等の浸水が発生している。		
	提案	堤防嵩上げ L=150m		
実施内容	工種	実施しない		
	規模			
位置図

備考	事業規模が大きい

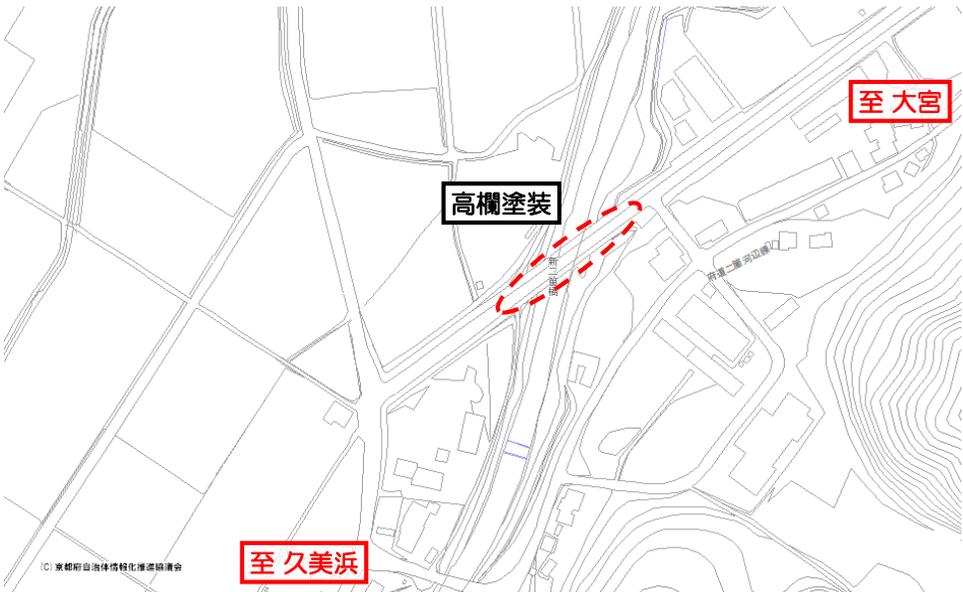
所在地	京丹後市峰山町二箇 地内 新二箇橋			
現在の状況 及 提案内容	現況	橋の欄干が錆びて周辺の景観を損ねている		
実施内容	提案	再塗装	工種	実施しない
位置図	規模

説明図面	
備考		緊急性が低い

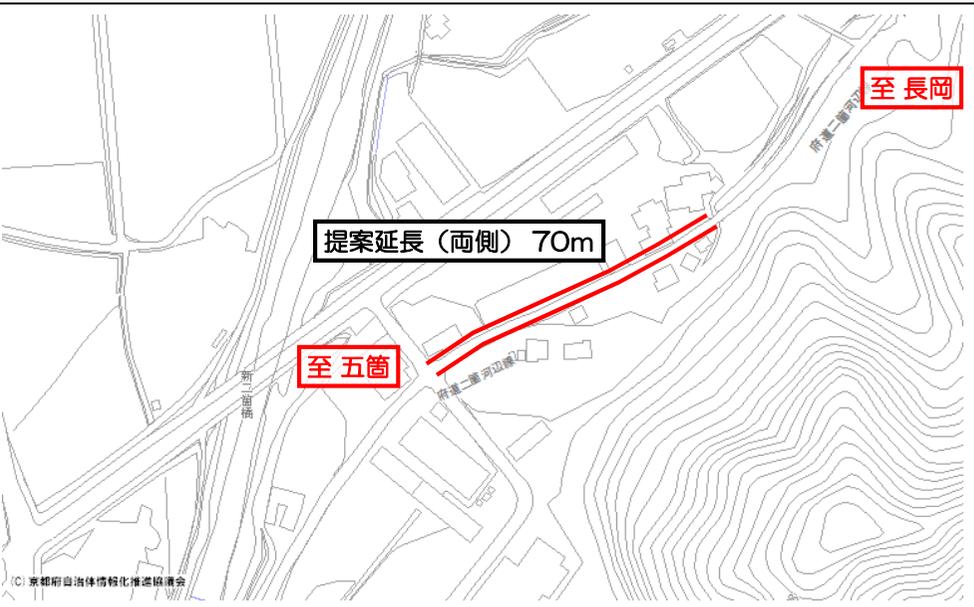
所在地	京丹後市峰山町二箇 地内 JA京都丹後広域営業センターから大宮方面へ約70m			
現在の状況 及 提 案 内 容	現況	交通量が多く幅が狭小であり大変危険である

提 案	側溝蓋掛け		
実 施 内 容	工 種	実施しない	説 明 図 面	
	規 模

備 考	緊急性が低い。

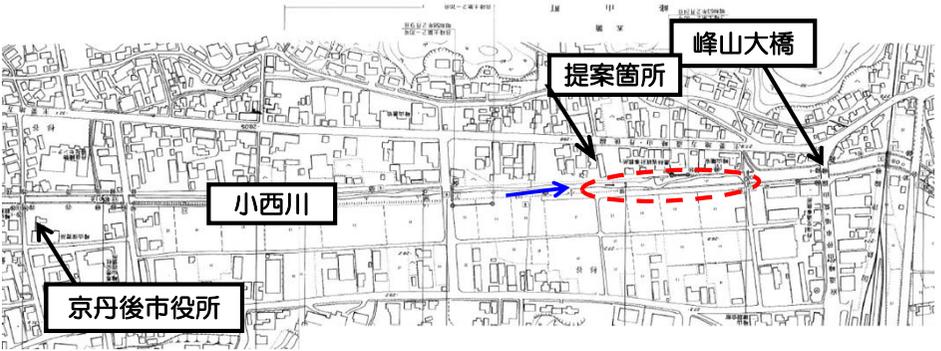
説明図面

番号	受付番号 061		写 真	
路線・河川名等	二級河川 小西川			
所在地	京丹後市峰山町杉谷地内			
現在の状況 及 提案内容	現況	農業用水の側壁高が低く、溢水する

提案	側壁のかさ上げ		
実施内容	工種	実施しない		
	規模			
位置図

備考	京都府の管理施設でない

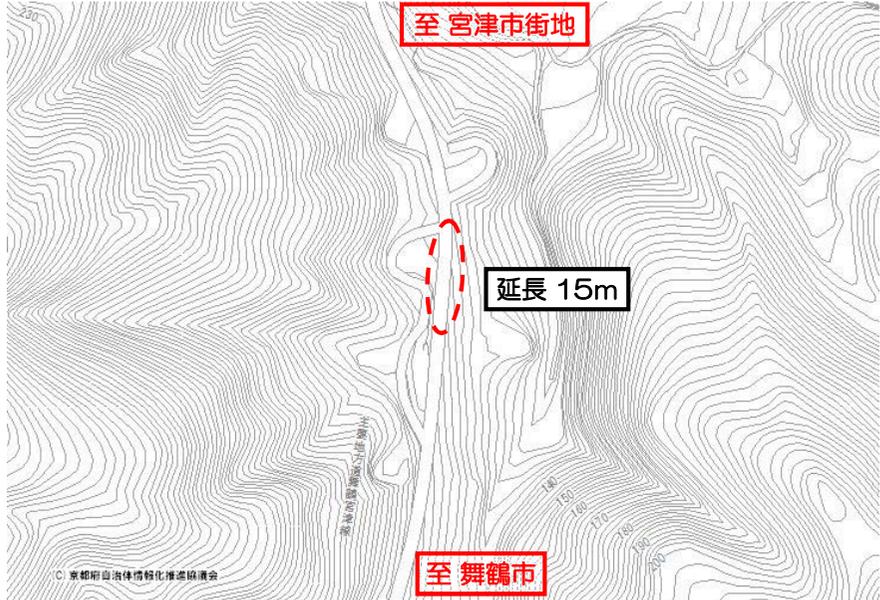
説明図面

所在地	宮津市新宮地内			
現在の状況 及 提案内容	現況	アスカーブの破損が著しく、路面排水の流出による法面崩壊の危険性がある。		
	提案	アスカーブの補修		
実施内容	工種	アスカーブ		
	規模	延長15m		
位置図
