府民公募型整備事業【安心・安全整備】（ 市町協働型 ・ 府民提案型 ）

番号	審査番号 038 (受付番号 434)		写真	
路線・河川名等	二級河川 川上谷川

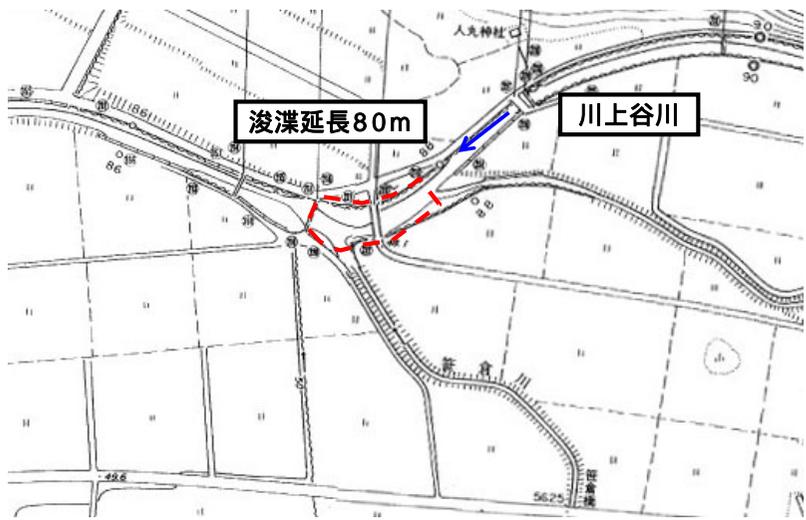
所在地	京丹後市久美浜町布袋野地内			
現在の状況 及 提案内容	現況	落差工の一部が欠落しており、そのまま放置すると欠落の範囲が広がり、やがて大きな災害につながる恐れがある。また、落差工の上流に土砂が堆積している。		
	提案	落差工の修繕、浚渫		
実施内容	工種	浚渫	説明図面	
	規模	浚渫延長80m (一部実施)

備考	土砂堆積箇所のみ実施する。落差工については緊急性が低いため実施しない。

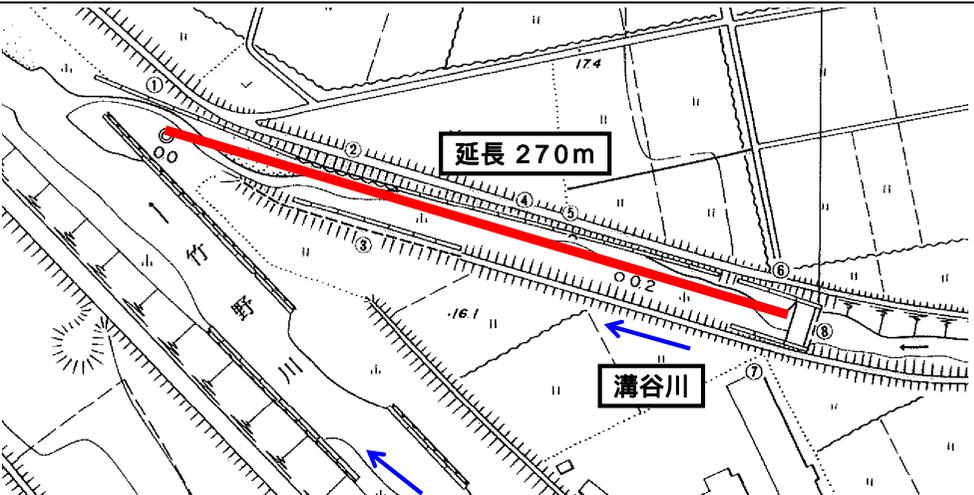
現在の状況 及 提案内容	現況	土砂が堆積し、水の流れを阻害している。

備考	土砂堆積箇所のみ実施する。

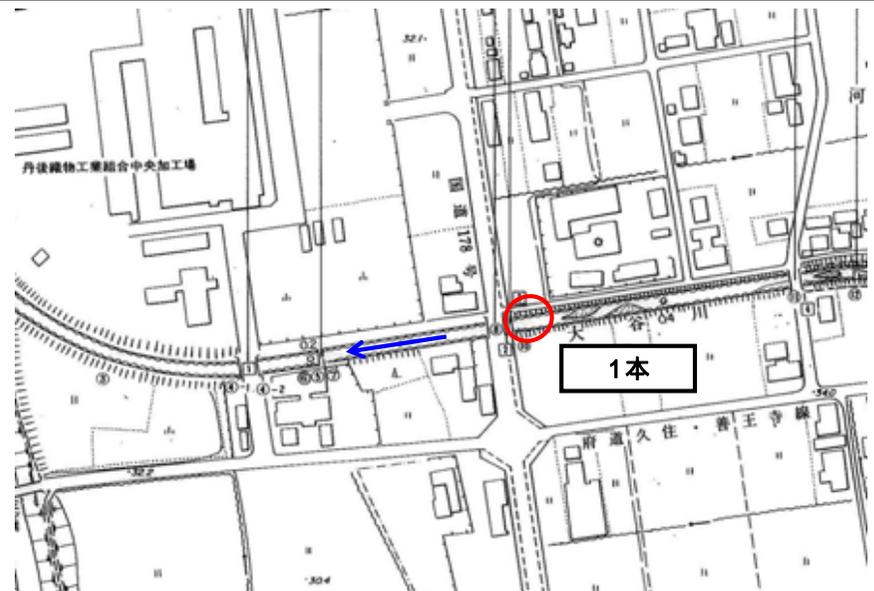
説明図面	
備考

所在地	京丹後市大宮町河辺地内			
現在の状況 及 提案内容	現況	雑木が大谷川の護岸の途中に大きく根を張り、護岸が痛む原因になる。また、洪水時に水害が起こる可能性がある。		
	提案	雑木を伐採することによって護岸を守り、水害被害を発生させないように整備する。		
実施内容	工種	伐採工		
	規模	1本		
位置図

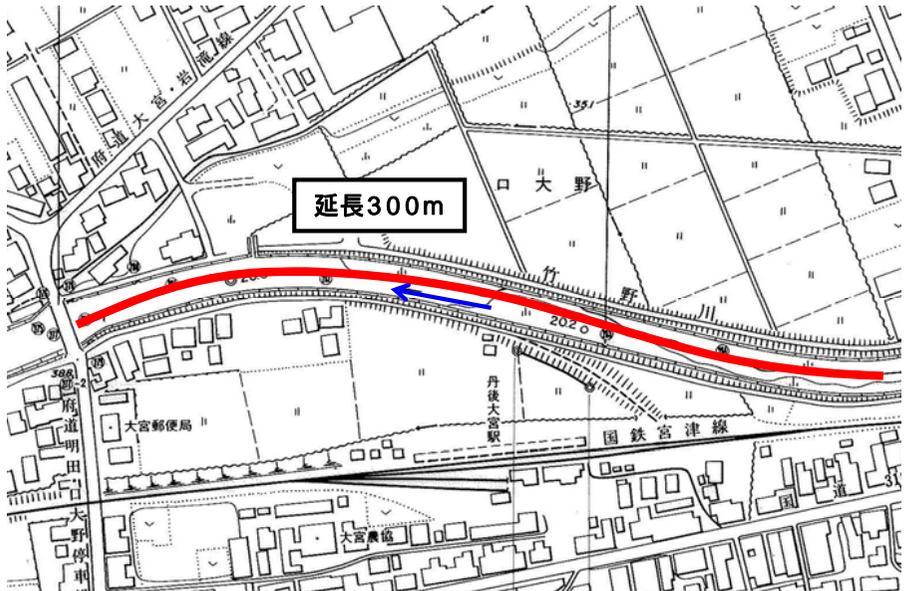
所在地	京丹後市大宮町口大野地内			
現在の状況及び提案内容	現況	河川堤防や河床に雑木が繁茂し、洪水時の流れが悪い。また丹後大宮駅が付近にあり、堤防には桜も植樹してあるため景観を損ねている。	説明図面	
	提案	河川の雑木を伐採して欲しい。		
実施内容	工種	伐採工

備考	河川断面を阻害してる箇所のみ実施

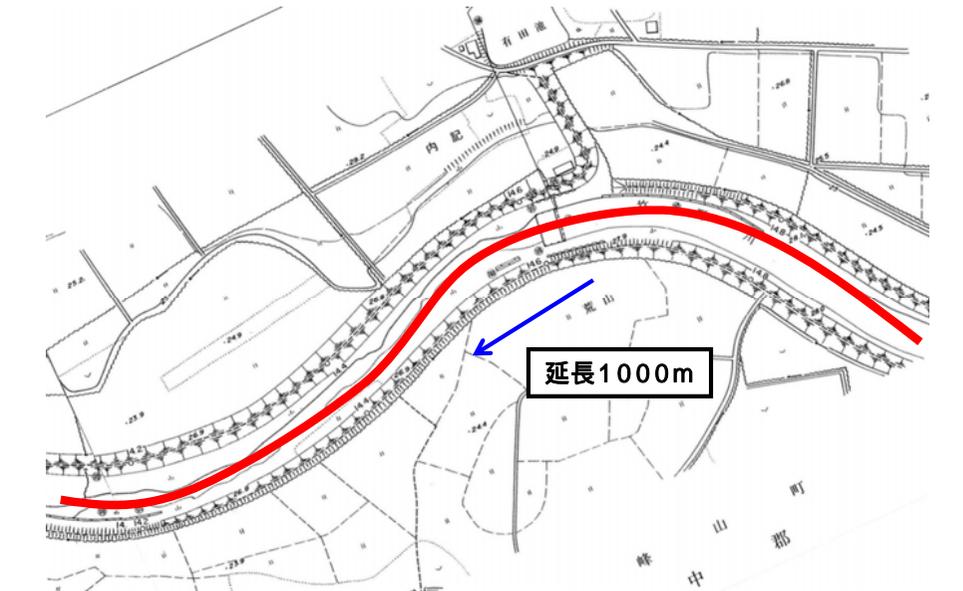
説明図面	
備考

所在地	京丹後市峰山町内記地内			
現在の状況及び提案内容	現況	竹野川河川敷に大きな立木があり、スズメ及び猪の生息地になっており、農作物にも被害が出ている。また、河川断面を阻害している。		
	提案	内記区域の河川敷の立木の伐採を行い整備する。また、左岸側も処理すれば効果が大きいと思われる。		
実施内容	工種	伐木工		
	規模	延長1000m (一部実施)		
位置図

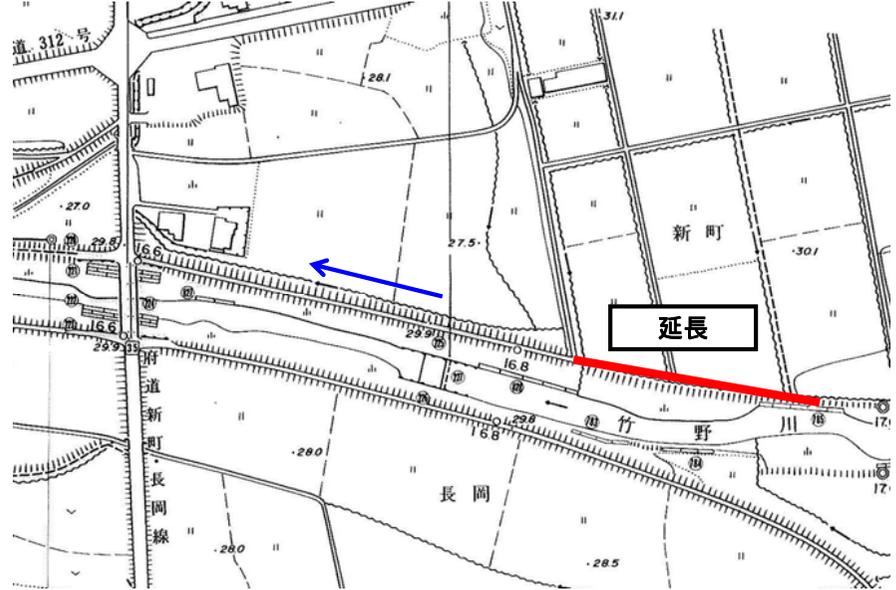
所在地	京丹波市峰山町新町地内			
現在の状況及び提案内容	現況	子供の遊び場や散歩コースになっている河川敷であるが、アレルギー性植物や毒をもつ雑草が生えている。また有害鳥獣の巣になっているので住民の不安が大きい。		
	提案	毎年地元で草刈を行うが広範囲である為限界がある。雑草及び雑木を伐採し、京丹波市の景観も良くする。		
実施内容	工種	伐木工		
	規模	延長200m (一部実施)		
位置図

説明図面	
備考	治水上影響のある伐木工のみ実施する。

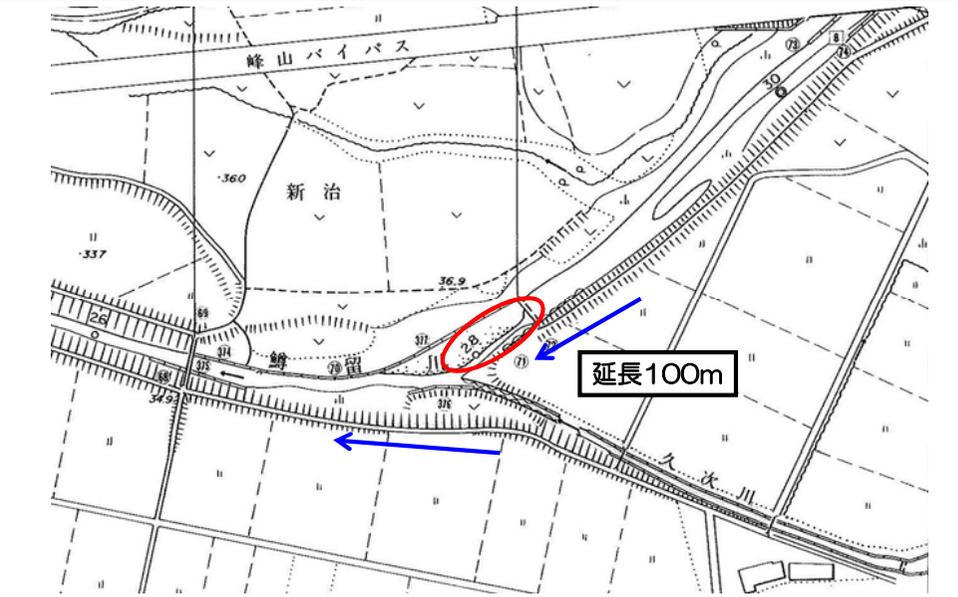
所在地	京丹後市峰山町新治地内			
現在の状況及び提案内容	現況	長年手入れを行っていないので土手が雑木林のようになってしまっている。		
	提案	伐採・草刈を行い、整備する。		
実施内容	工種	伐木工	説明図面	
位置図	規模	延長100m（一部実施）

備考	伐木工のみ実施する

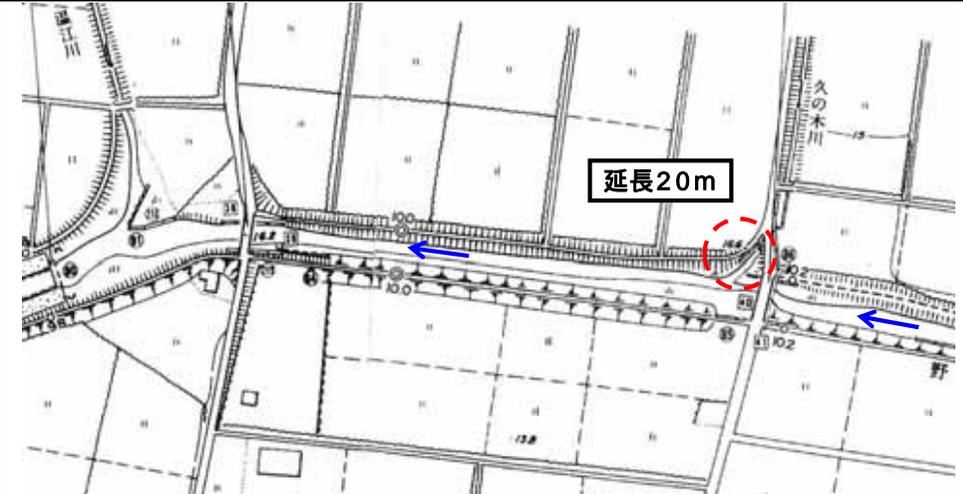
所在地	与謝野町後野地内 芋付橋下流側 右岸			
現在の状況 及 提案内容	現況	堤防上道路が急な曲線であり、走行車両が危険な状況。また親水階段に手すりがなく危険な状況。		
	提案	曲線部にガードレールと反射鏡を設置してほしい。また、親水階段に手すりを設置してほしい。		
実施内容	工種	実施しない	説明図面	
位置図

備考	ガードレール、反射鏡については河川機能上必要がないため実施しない。 手すりについては利用状況等の実態を調査・検証し、必要があれば他事業で実施。

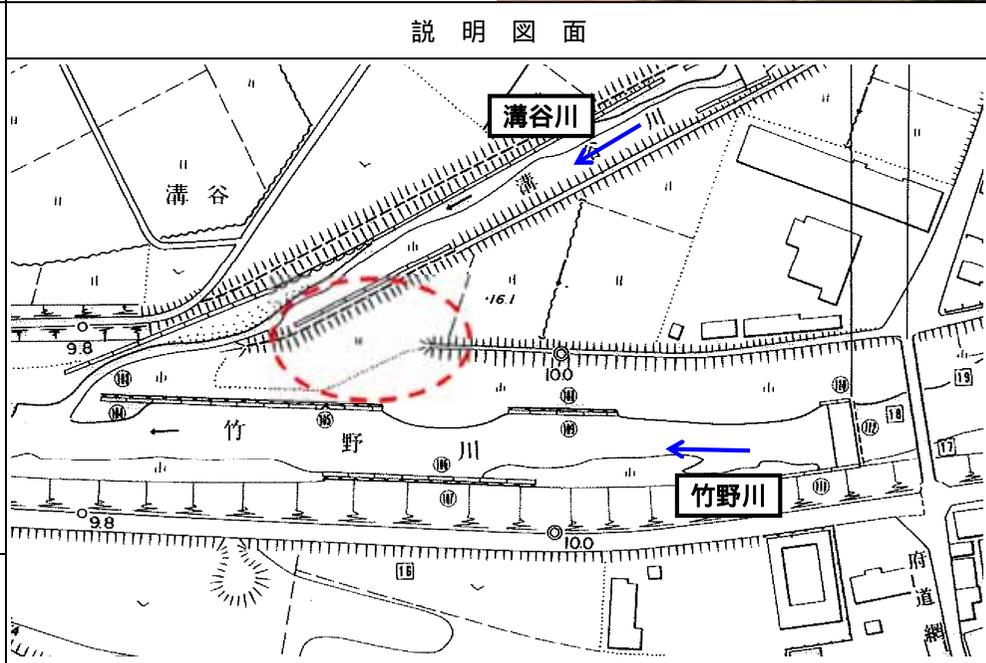
説明図面

所在地	京丹後市弥栄町溝谷地内			
現在の状況 及 提案内容	現況	水辺公園施設は、周辺住民の集いの場となっているが、夜間は暗く防犯上、大変危険な場所になっている。		
実施内容	提案	公園内に防犯灯（2箇所程度）を設置して欲しい。		
	工種	実施しない		
位置図

備考		市が管理する施設（防犯灯）に関する工事であり実地しない。

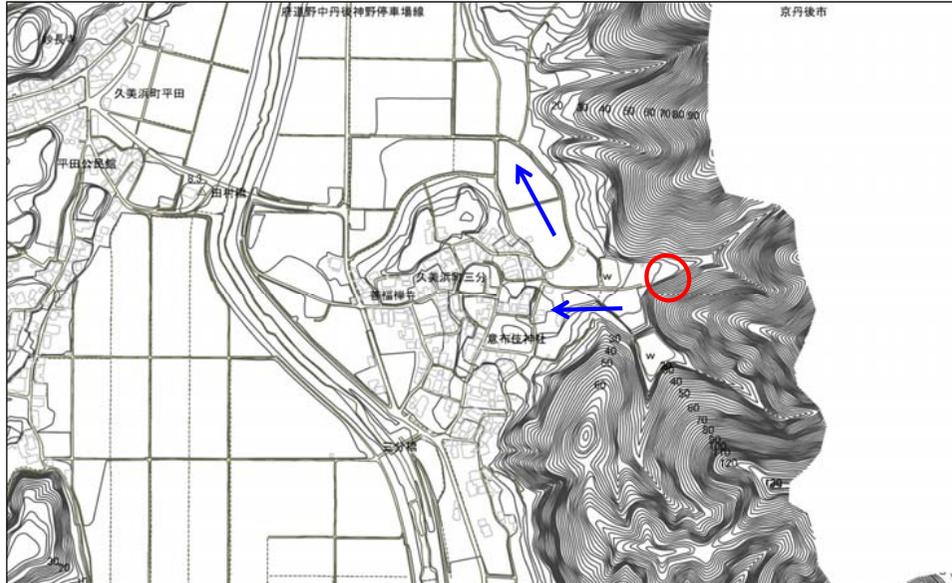
所在地	京丹後市久美浜町三分地内			
現在の状況 及 提案内容	現況	近年大雨が降ると土石流の発生回数が増加。小法寺川が埋没し、農地への流入被害も増加して撤去作業に人力と経費が多くかかっている。		
実施内容	工種	実施しない。	説 明 図 面	
	規模			
位置図

備考	大規模な改築工事となるため対象外とする。

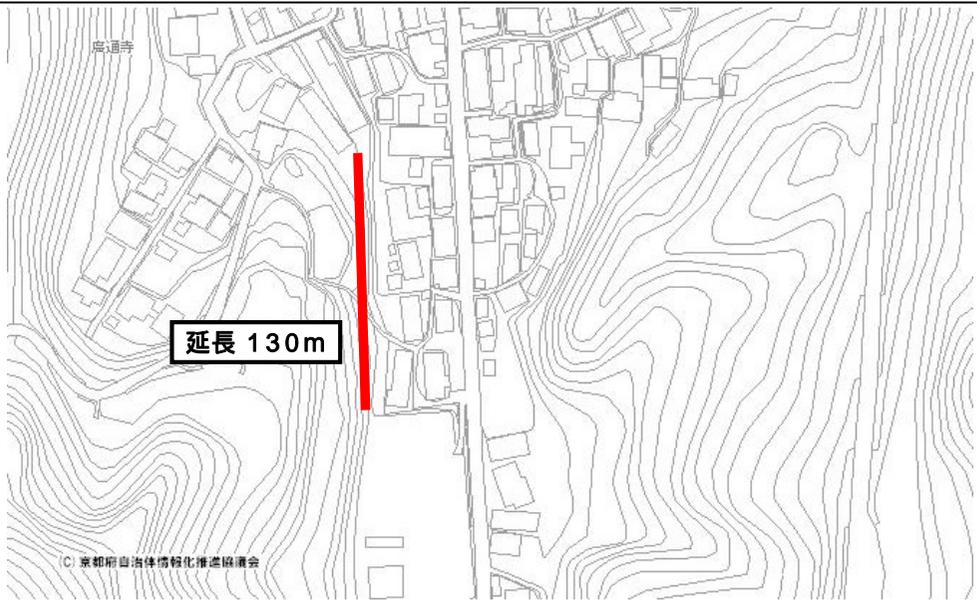
現在の状況 及 提案内容	現況	区域内に雑木や竹が繁茂し、階段も通行不能である。放置すると、倒木や落葉により隣接民家に影響を与える恐れがある。

備考	管理区域内かつ施設機能上必要な箇所のみ実施する。

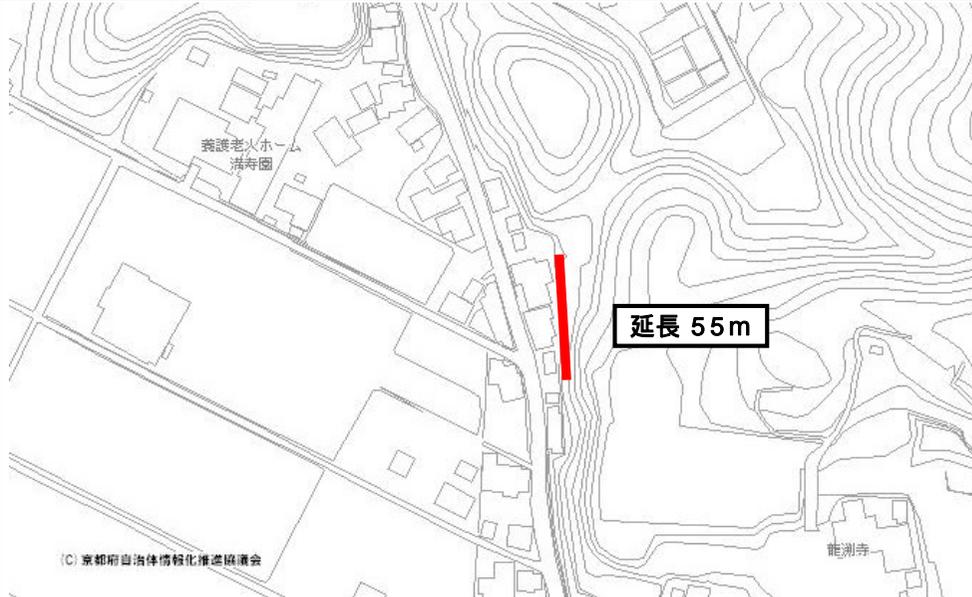
所在地	京丹後市弥栄町溝谷地内			
現在の状況 及 提案内容	現況	急傾斜地に竹が繁茂し、日当たりや景観が悪く、地域環境を悪くしている。放置すると、竹林化する恐れがある。		
	提案	住民による竹の管理まで手が負えない。景観整備も兼ね、竹の伐採をお願いしたい。		
実施内容	工種	伐採工		
	規模	延長55m (一部実施)		
位置図

説明図面	
備考	管理区域内かつ施設機能上必要な箇所のみ実施
