府民公募型整備事業【安心・安全整備】（ 市町協働型 ・ **府民提案型** ）

番号	審査番号 017 (受付番号 065)		写真	
路線・河川名等	一般府道 丹後由良停車場線

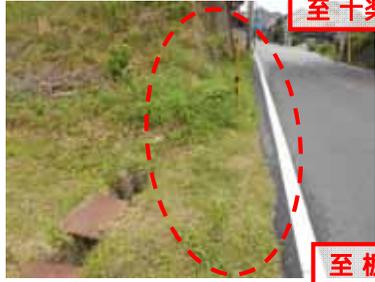
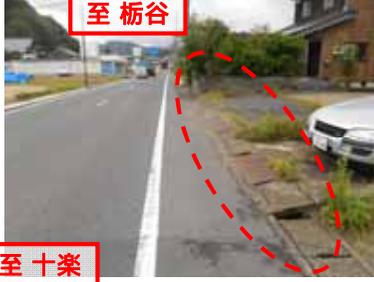
</div> </div>	
現在の状況 及 提案内容	現況	(1)歩道がほとんど無く未舗装、外側線より車道を通行して危険 又、KTRガード下は路面排水ができておらず水溜りが出来る (2)側溝の蓋が無い箇所がある又段差があり、躓き転倒の恐れがある		
	提案	(1)歩道部分の舗装、側溝の新設または改修 (2)側溝蓋の取付け段差解消、又は全面改修		
実施内容	工種	側溝工		
	規模	L=100m		
位置図

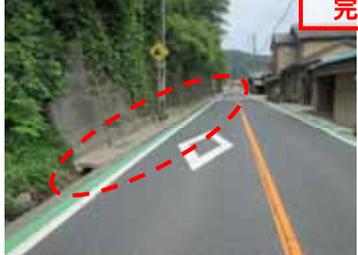
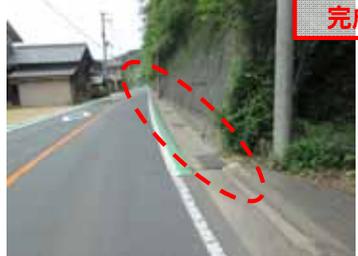
</div> </div>	
所在地	京丹後市久美浜町栃谷 地内 栃谷橋から、およそ120m久美浜市街地、東側、側溝上			
現在の状況 及 提案内容	現況	道路側溝に蓋がしてあり、側溝上を歩道として使用、現状は数年間道路清掃がなされていないため、落ち葉、土砂が溜まり歩道としての使用が不可能であるのに加えて路線バス乗降場があるが、景観も悪く危険でもある。		
	提案	道路清掃を行うことにより当初の目的通り、使用出来るようにお願いしたい。		
実施内容	工種	実施しない（維持管理で実施済）		
	規模			
位置図
