安心•安全整備

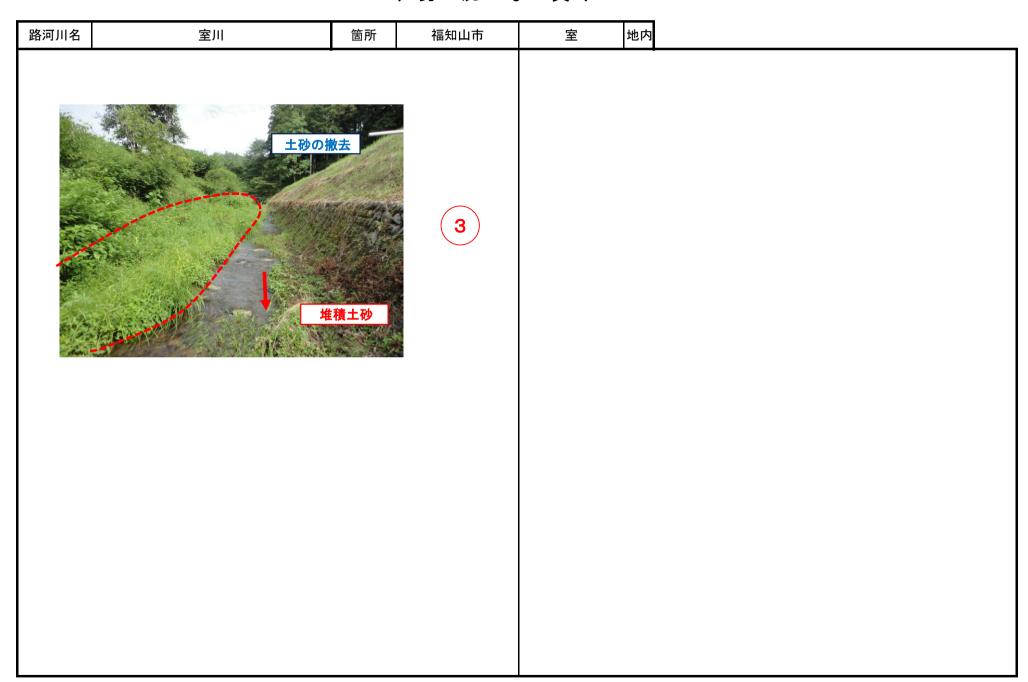
2

受付番号	115	路河川名	室川	提案内容	土砂の撤去、護岸及び床固工の補修	対応案	根継工、床固工の補修を実施する。
審査番号	西-59	箇所名	福知山市 室 地内		床固工が破損している。護岸の根石が露出している。土砂が堆積し河積を阻害している。	実施できない理由	土砂撤去は福知山市の所管
